# ブラフ積擁壁の歴史・文化的価値に関する一考察

神奈川県横浜市中区山手地区には、ブラフ積擁壁と呼ばれる石積擁壁が広く分布している。ブラフ積擁壁は、山手地区が外国人居留地であった明治期より、宅地基盤や道路擁壁として地区の生活を支え続けてきたインフラであり、近年は地区の歴史・文化資源として保全利活用の機運が徐々に高まりつつある。しかし、地区内に広く分布する身近なインフラであるがゆえ、その価値が十分に評価されることのないまま、開発に伴い改変や撤去される現状にある。

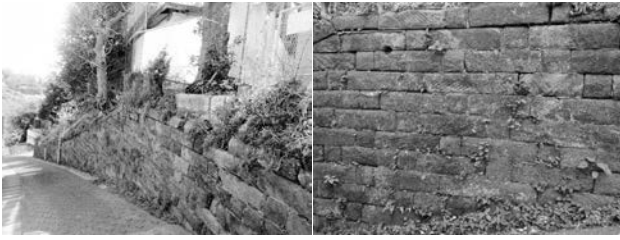
写真-1 ブラフ積擁壁の一例

ブラフ積擁壁の構造は一般に、直方体の石材を積層させる組積造で、水平方向に長手面と小口面を交互に配置し、それを縦目地が一直線に揃わないように垂直方向に積み上げる、煉瓦積におけるフランス積に似た整層切石積である(写真-1)。現在のブラフ積擁壁には、接合材として目地にモルタルを用いた練積みも多くみられるが、ブラフ積擁壁が築造され始めた明治初期は、セメントが未だ広く普及しておらず、かつ高価であったことから、目地にモルタル等の接合材を用いない空積みであった可能性がある。
