# 河道掘削による多自然型川づくりの施工例<sup>1</sup>

近年、河川環境が注目される中で、河道掘削を行うに当たって、従来の面的に一律に平らにする掘削方式を用いず、掘削幅や深さに変化をもたせたり、中州を形成させたりする方法を採用し、多様な河川環境を創出しようとした事例を紹介する。本稿は、1991年から1992年にかけて実施した長野県長野市篠ノ井杵淵地区での多自然型河道掘削の内容とその後の追跡調査の結果を報告するものである。

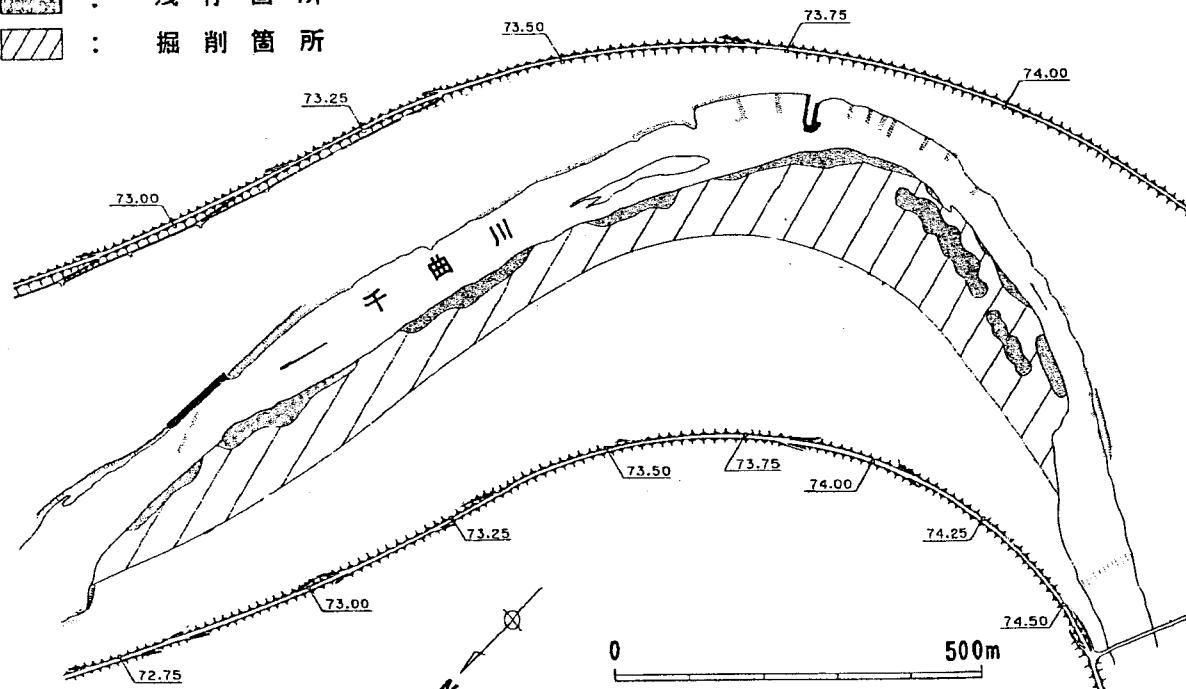
図-3 河道掘削平面図

: 残存箇所  
 : 掘削箇所

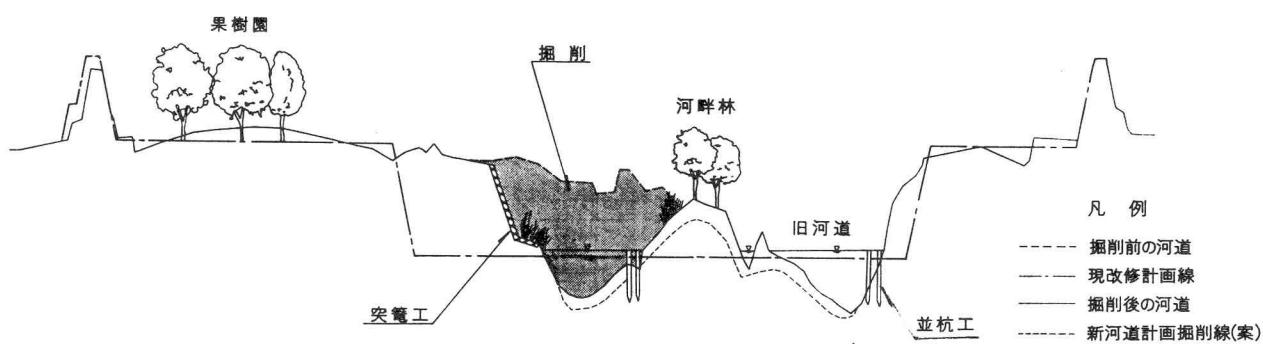
図-4 河道掘削標準横断図

- 1) 従来の河道掘削方法は、河川改修計画横断に合わせ、一律の平らに掘削していたが、河畔林を守るため、人工的に中州を残した。河畔林は20年程度経過したものである。
- 2) 従来の河道掘削の方法では、水量の多い時にしか掘削箇所に水面ができなかつた。今回の掘削では、常時水面が多くなるように、水路を増やし、また、水深を変化させ、瀬や淀みを作つた。これは、魚類、水生生物などの多様な生息環境を作ろうとしたものである。

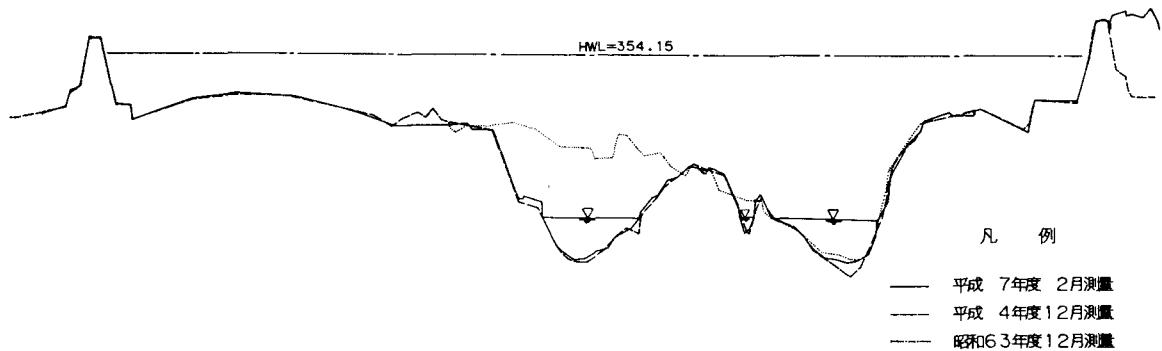
図-4 挖削後の河床高の変化

図-4に水路内の河床高の変化を示しているが、本川側水路は一旦侵食し、その後堆積している。一方、掘削した左岸側水路は、ほとんど変化していない。このように、今のところ中小洪水程度（表-1参照）であれば、掘削部上流端付近での堆積に対するメンテナンスで済んでいる。

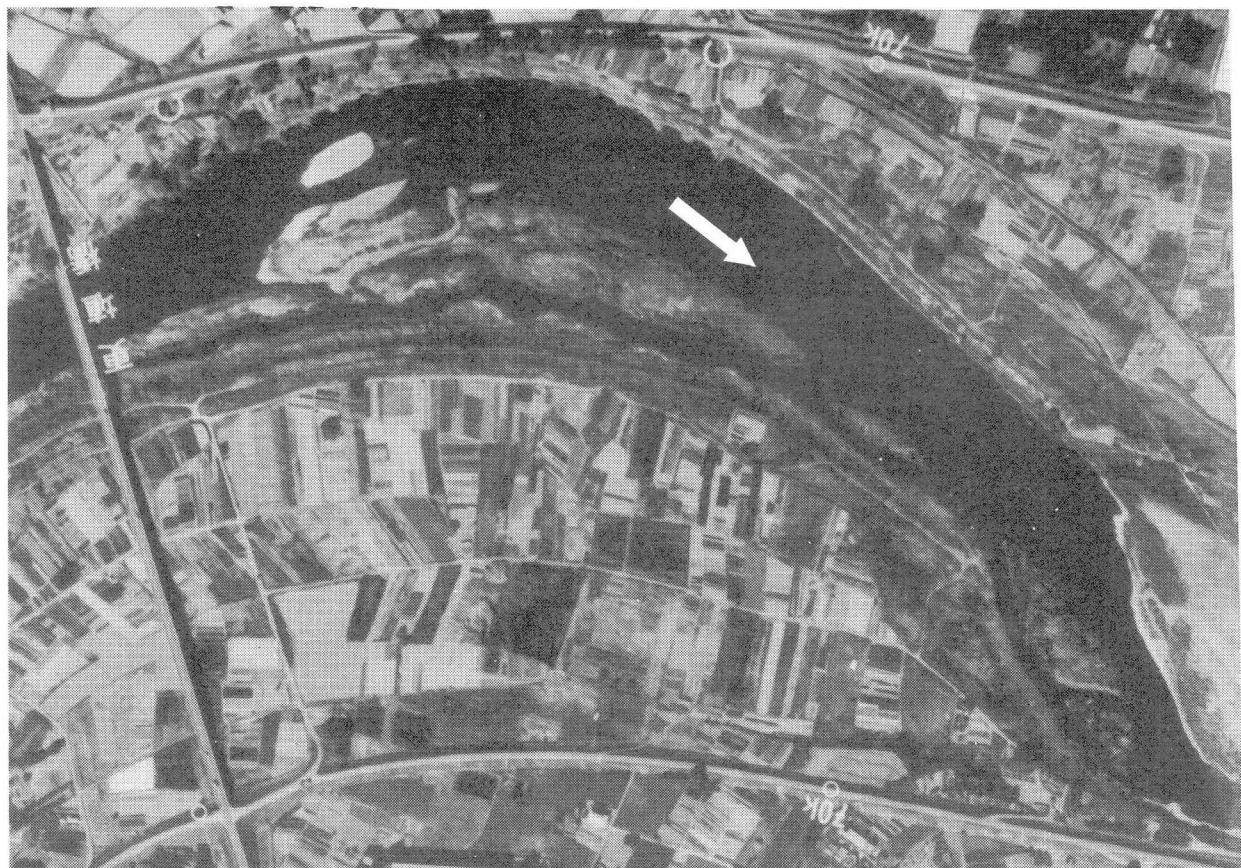
写真-4 千曲川69.5km～70.5km付近（1995年11月撮影）

今回紹介した杵淵地先の他に、同じ時期に実施した69.5km～70.5km地点（写真-4）では、堆積土砂も少なく今のところメンテナンスを行っていないが、いずれ対策が必要と考えている。
