# 水害時における調査方法の標準化および共通データベース構築に向けたガイドラインの提案

## PROPOSAL OF STANDARDIZED GUIDELINE FOR ON-SITE SURVEYS AND COMMON DATABASE FOR RIVER FLOOD DISASTERS

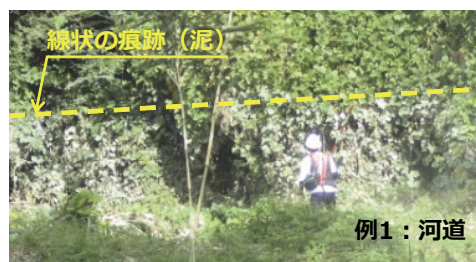
例1：河道

#### <痕跡が線状に付着>

水面がある程度の時間位置していたと考えられるため、痕跡としての確度は高い。一方で、ある程度の時間を要することから、必ずしもピーク時の水面位置とは限らないことに留意する。

→確度：高

図-1 痕跡付着状況と確度

- ①痕跡の探索：塀や街路樹、電柱や河道内の樹木の周辺で付着物を探す。主な付着物は泥・草である。河道内の樹木では、ビニル袋などが付着することもあるが、洪水ピーク時の付着物ではない可能性も考えられるため、誤認を避けるよう複数の付着を確認する。
- ②痕跡高さの計測：スタッフ等を用いて、見つけた痕跡の付着物と地面との比高を計測する。
- ③計測結果の記録：②で計測した痕跡高に加え、計測機器、計測位置、痕跡確度、付着物の種別を調査票に記録する。GPS機器が利用できない場合は、計測位置の目印とした箇所も記録する。痕跡確度は、津波に関する調査事例<sup>3)</sup>を参考に、高・中・低の3つに大別して記入する（図-1）。確度が「高」の場合では、泥や草による線状の痕跡が付着し、かつ、明瞭なものである。確度「中」は、泥や草の線状の痕跡が見られるが、痕跡自体がやや薄く、不明瞭な場合である。確度「低」は、痕跡が線状になっておらず、局所的に付着している場合や、痕跡が付着した後の移動や他の要因による付着といった可能性が考えられる場合に相当する。調査票例を表-1に示す。
- ④写真撮影：痕跡の付着物やその周囲を写真撮影する。スタッフ等の目盛が判読できる近接撮影写真だけでなく、周囲状況がわかる近景写真の2種類を撮影することが望

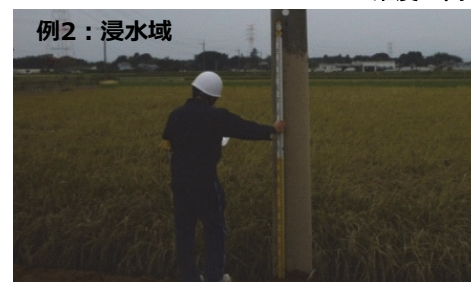
#### <電柱に泥が面的に付着>

上部ほど痕跡が薄くなるが、比較的確度が高いと考えられる。

→確度：中程度

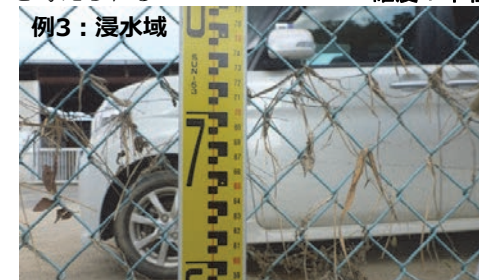
#### <フェンスに草が付着>

草の場合、ずり落ちたり、洪水による付着ではない場合があったりするため、泥よりも確度は低い。また、フェンスの格子間隔程度の精度となる。

→確度：低

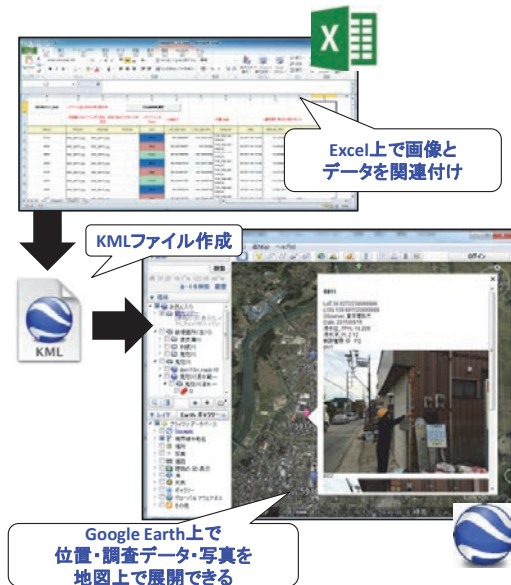
図-4 ExcelVBAを用いた位置・調査・写真データの結合  
ツールとGoogleEarthを用いた地図上での展開

調査データとともに調査時の写真データを結合し、地図上に展開できると、調査において非常に便利である。調査データのエビデンスとなる上、家屋被害などの調査者によって評価が分かれがちなデータについては団員同士で確認を取ることができる。また、写真データからは、その場で調べられる項目以外の重要な内容が含まれていることがあり、多くの専門家が写真を確認することで多くの有用な情報を抽出できるようになる。そのため、位置・属性を保持するテーブルデータ（Excel）と写真画像データを結びつけ、Google Earthで利用可能なKMLデータとして出力するためのツールを作成した（図-4）。このツールはMicrosoft Excelのマクロ（VBA）機能を用いて作成されており、Excelが利用できれば使用できるため、汎用性は極めて高い。このツールで作成されるKMLデータは、Google Earth上に展開するポイントデータと表示する写真ファイルを相対リンクで関連付けている。作成したKMLデータと写真データをまとめたフォルダをzip等で圧縮し共有することで、調査位置、データ、写真を結合して共有できる。共有方法については次の(3)で説明する。本ガイドラインでは、詳細な使用方法や活用方法についても事例をまとめて示している。
