# 外来草本植物による積雪寒冷地の 堤防法面植生の根系強度に関する考察

## STUDY ON ROOT SYSTEM STRENGTH OF EMBANKMENT SLOPE WITH NON-NATIVE SPECIES VEGETATION IN COLD REGION

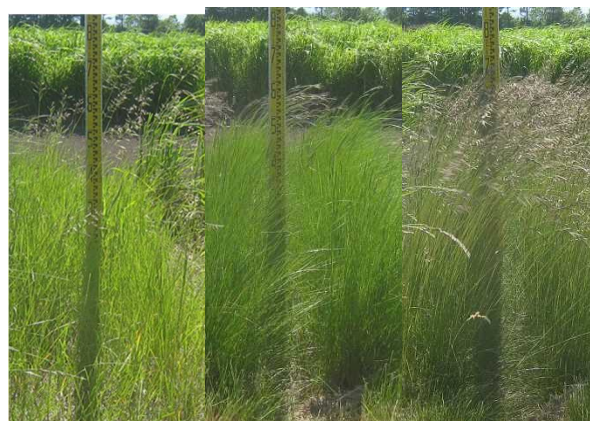
写真-1 植生写真(左からケンタッキーブルーグラス、クリーピングレッドフェスク、ハードフェスク)

漁川の調査箇所は2016年7月上旬に種子吹付工で植生工事を実施した箇所である。導入した種の概観を写真-1に示す。吹付けた種子の配合は表-1に示す通りであり、外来牧草種で多年草のケンタッキーブルーグラスと外来芝草種で多年草のクリーピングレッドフェスクとハードフェスクの合計の発生期待本数がおよそ18,800 本/m<sup>2</sup>となるよう配合して播種している。

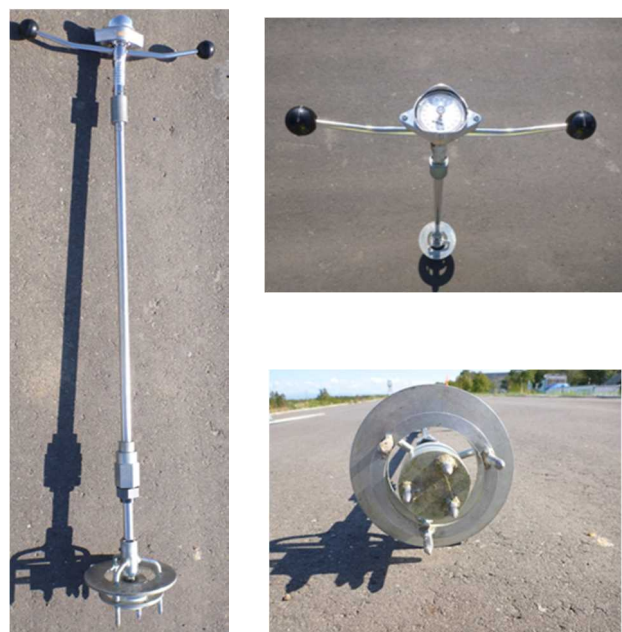
写真-2 根系強度計

根系強度は、土木研究所が開発したベーン式根系強度計<sup>3)</sup>を用いて計測した(写真-2, 図-1)。ベーン式根系強度計の計測部は、内側の金属製円盤と外側の円盤の2種類の円盤で構成されており、円盤には、堤体土中に差し込む金属のとがった棒が同心円状に固定されている。内側円盤の突起部は30mmであり、30mmの深さまでの根系の強度を計測するものとなっている。上部はハンドルとトルク計が設置されており、外側の円盤を固定点にして、内側の円盤をハンドルにより回転させ、金属棒上部に設置されたトルク計によって最大値を読み取る方式である。このベーン式根系強度により、調査枠内の植生を乱さないように、調査枠直近の外側で複数回測定して平均値により根系強度を求めた。現地調査時に裸地が多く植生がわずかしき確認できなかった箇所では、裸地を避け、植生が生えている個所をピンポイントで計測した。

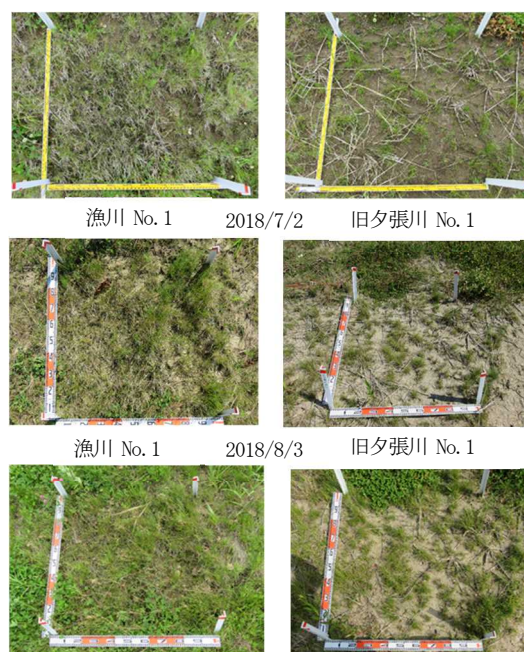
漁川 No. 1 2018/7/2 旧夕張川 No. 1

漁川 No. 1 2018/8/3 旧夕張川 No. 1

漁川 No. 1 2018/9/12 旧夕張川 No. 1

写真-3 調査実施時の植生の状況

表-2に調査結果の一覧を写真-3に2018年調査時の漁川

と旧夕張川のNo.1地点の植生の状況を示す。2017年は漁川と旧夕張川で周辺を見渡して、平均的な植生状況の箇所それぞれ1地点の調査枠で調査し、2018年はそれぞれ平均的な場所1地点と比較的良好な場所1地点を選定して調査した。
