# 地質境界が存在する斜面での地質構造や水文特性に着目した表層崩壊危険度評価手法の提案

THE PROPOSAL OF THE RISK ASSESSMENT METHOD FOCUSING ON THE GEOLOGICAL STRUCTURE AND THE HYDROLOGICAL CHARACTERISTICS ON THE SLOPE WHERE THE GEOLOGICAL BOUNDARY EXISTS

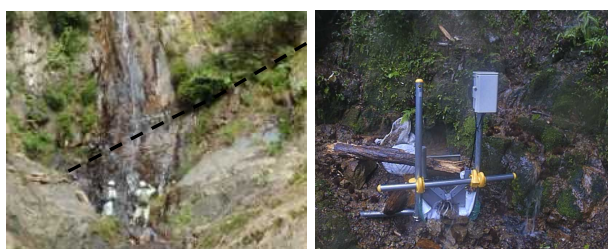
図-2 平野川流域の概要. 四角で囲ったエリアは図-3に拡大図で示す.

本研究では表層崩壊危険斜面の特性を把握するため、表層崩壊及び土石流が多数発生した那智川流域の中で、地質境界の露頭及び湧水の湧出が確認できる平野川 (図-2、写真-1・2) を対象として、崩壊が多数確認できる斜面 (右岸) と、崩壊の発生が確認できない斜面 (左岸) において、地下の大まかな地質構造を把握するために空中電磁探査及び電気探査を実施し、水文特性を把握するために地質境界付近の地下水位の観測と、テンシオメータ等による表層土層内の水文挙動の観測を行った。地下水位の観測孔及びテンシオメータ等の設置位置を図-2、3に示す。
