# 福岡県宗像市大島における港湾整備と設計監理

本稿は、筆者らが設計から施工段階までの全検討に継続的な関わりを持ち、既に一部を施工完了した「福岡県宗像市大島・港湾整備事業」を対象に、検討経緯および設計検討の内容の詳述、施工者へのヒアリング調査結果等を踏まえ、今後の設計監理のあり方について考察することを目的としている。考察結果として、設計監理におけるデザインコンセプトと施工手順の重要性ならびに発注者・設計者・施工者・景観アドバイザーが一堂に会して実施された施工協議の効用、継続的に実施された合同協議による目標共有の重要性を実証的に示唆した。一方、発注者と施工者双方を含めた景観事業への共通理解の促進や景観検討が含まれる事業に対する評価体制づくりなどの設計監理における課題を抽出した。

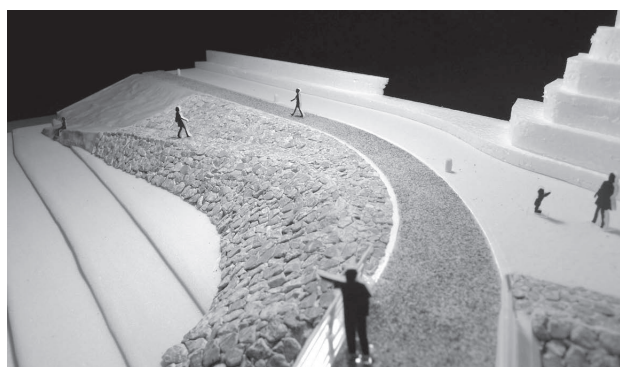
写真-2 陸域部の石積み護岸スロープ部 (1/50部分模型)

1:3の緩傾斜とすることで浜辺空間との連続性を図った。また陸域部の両端には、空間相互の緩衝帯となるオープンスペースを設け、視点場としての機能を持たせた。このうち陸域部と海域部の接続部分には、遊歩道から直接浜辺へとアクセスできるように幅1.5mのスロープを設置し、歩行者の利便性向上を目指している(写真-2)。一方、遊歩道と外防波堤取付部との接続箇所には、オープンスペースの形状に合わせ、浜辺に降りられる階段護岸を設

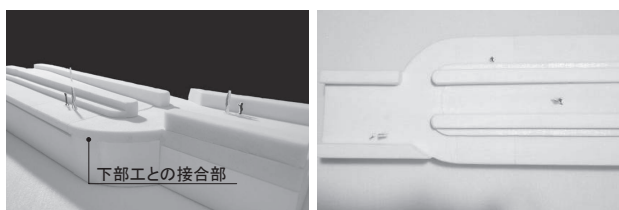
写真-8 外防波堤取付部 (1/50 部分模型)

まず、取付部張り出しと下部工との接合箇所について模型を用いて確認がなされた（写真-8）。ここでは、1/20部分模型、1/50部分模型、1/100全体模型、石積み護岸の事例写真が用いられた。取付部の港外側側壁においては外防波堤階段開口部の側壁と同種の形状とすること、加えてスロープ平場におけるコンクリートの打ち継ぎ目は釣り場の目地と同位置とするよう意識の共有がなされた。また、被覆石の積み方に関しては後述する遊歩道陸域部の石積みと統一するよう要請し、了承された。

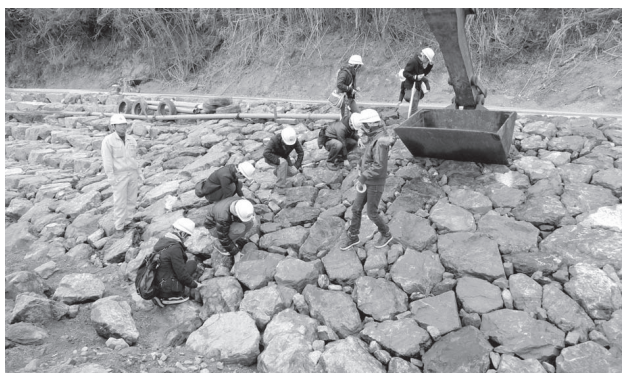
写真-11 石積み護岸における仕上げの確認

メージの共有がなされている。この際、施工協議で用いられた資料、模型とその写真、景観アドバイザーの現場での指摘などが、確認における判断基準の共有に寄与した。さらに、陸域部石積み護岸、スロープ部の均し精度は概ね良好であることも確認された。一方、石積み階段に関しては、筆者ら自ら座り心地を体験した結果、角が出ている箇所に対し部分的に修正を要望し、了承された（写真-11）。その後の現地踏査で石積みが要望通り修正されたことを確認している。
