水路トンネル調査のための水中ロボットカメラの開発について

Development of underwater robot camera for inspection of water-channel tunnels

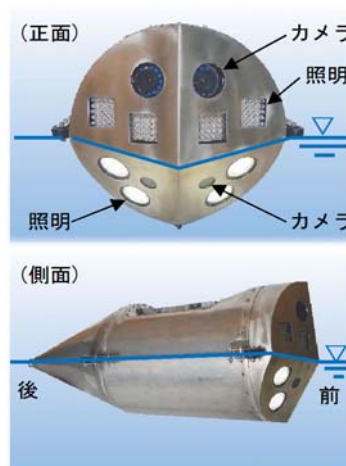
写真-1 水中ロボットの形状

筆者らは、通水状態にある長距離水路トンネル覆工内面の全線点検調査が可能となる長距離水路トンネル内面調査ロボット(写真-1, 以下, 水中ロボットと略す)を平成18年度に共同開発し、平成19年度から実際の点検調査業務に適用した。その結果、水路トンネル断面の大きさや、壁面の湿潤状態により撮影する画像の鮮明度が低下することが分かり、改良を行った。他方、平成20年度には、気中撮影型水中ロボットを開発し、映像から劣化損傷の規模を計測し、水路トンネル

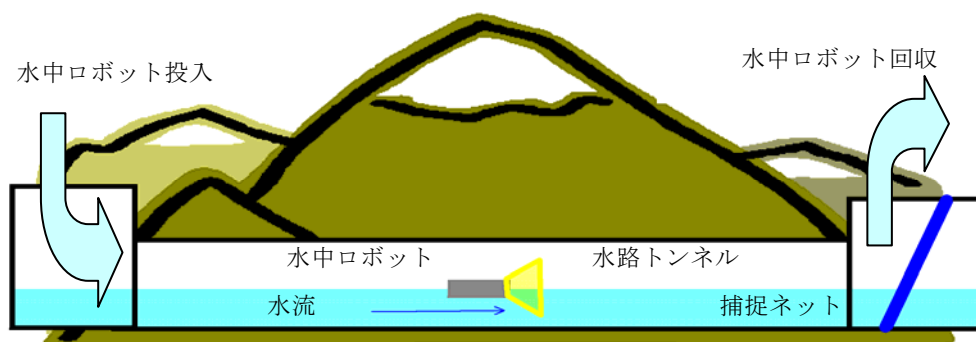
図-1 調査方法の概念図

水中ロボットを水路トンネル上流側の坑口から投入し、トンネル内を自然流下させて内部映像を撮影した後、トンネル下流側坑口に設置したロボット捕捉ネットにより捕捉回収(図-1)する。回収した水中ロボットから撮影した連続映像を取り出し、水路トンネル内面の劣化・損傷状況を静止画として抽出・報告する。また、トンネル内面の映像とカメラの位置をリンクして閲覧できるように、GISソフトを使用し、編集・報告する。水中ロボットによる定期的な調査実施により、映像に基づくトンネル覆工経年変化の確認も可能となる。

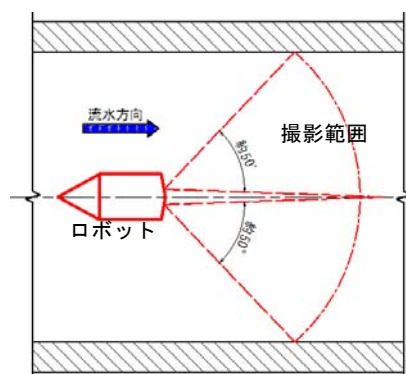
図-2 撮影範囲平面図

水中ロボット²⁾³⁾の撮影範囲は、下流向き気中(左右 2 画面)、水中(左右 2 画面)である(図-2、図-3)。水中

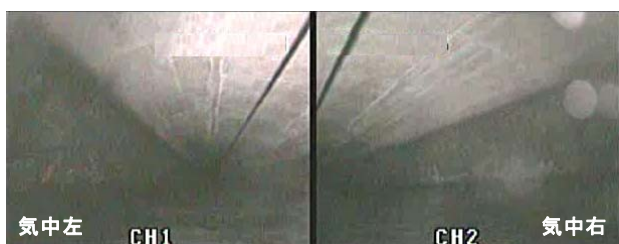
写真-2 気中映像(水路幅 約2m
水面から天井まで約1m)

気中撮影用カメラの有効画素は、1画面当り約38万画素(770H×490V)である。記録映像は気中と水中合わせて4画面の映像を、1画面(約30万画素:640H×480V)に記録している。水面から天井までの距離が約1mの場合(写真-2)と約2mの場合(写真-3)を例示する。水面から天井までの距離が1mから2mになると、撮影対象となる天井までの距離が2mから4mとなり、壁面の状態(付着物、湿潤状態、色)にもよるが照明が不足気味となり、画像の鮮明度が低下する。写真-2は、天井コンクリートの打継目や目地、型枠跡が確認出来るが、写真-3では、天井コンクリートの打継目は確認できるが、やや不鮮明となっている。

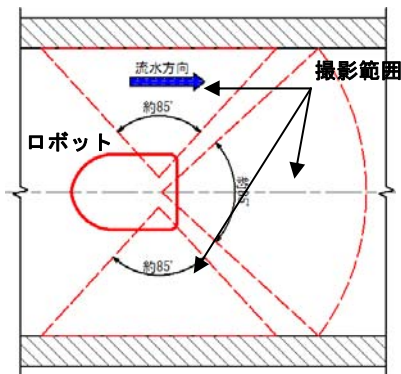
図-6 撮影範囲平面図

筆者らは、トンネルの構造安全上で特に重要な気中部を重点的に撮影する水中ロボットを、平成20年度に開発した。カメラの向きは、下流向(1画面)、天井向(1画面)、左右側面向(各1画面)の合計4画面である(図-6~図-8)。気中照明は、蛍光灯照明(36w)を2本装備している。水中ロボット主要諸元は、幅0.4m、長0.7m、高0.3m、重量約25kg、主要材質:SUS304, FRP, アクリル。連続撮影時間は、約2時間で従来型的水中ロボットと同等である。

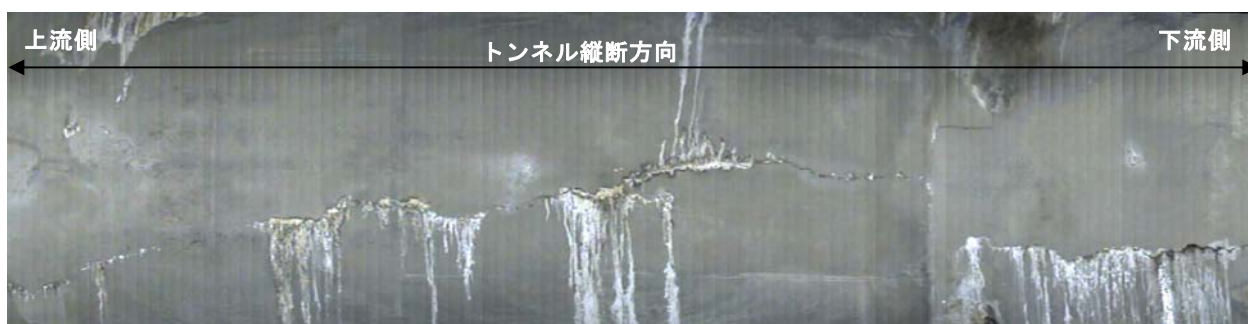
写真-7 天井カメラ画像作成例

気中撮影型水中ロボットカメラが撮影した、天井方向映像と左右側壁方向映像(動画)から、それぞれ静止画像(写真-7 天井カメラ画像作成例, 写真-8 左側壁カメラ画像作成例)を作成し、覆工内面の劣化損傷の視認性向上と、健全度診断への適用性の検討を行った。

天井カメラで撮影した映像から作成した画像は、水路トンネル覆工内面の劣化損傷の視認性と検出精度が、動画によるものに比べて格段に向上し、トンネル健全度診断の基礎データとして非常に活用することができる。左側壁カメラで撮影した映像から作成した画像も、天井画像と同様にトンネル健全度診断に対して効果があるが、カメラの撮影方向を斜め前方としていたため、天井画像に比べて解像度がやや低下する傾向となった。
