# 静岡県浜松市廃棄物最終処分場における 遮水シート施工管理と品質管理事例

本論文では、遮水構造物の一部である遮水シートについて、新たに開発したポリウレタンシートの押出し溶着方法とその施工および品質管理事例について、現在施工中の静岡県浜松市一般廃棄物最終処分場第二期埋立地建設工事を報告する。

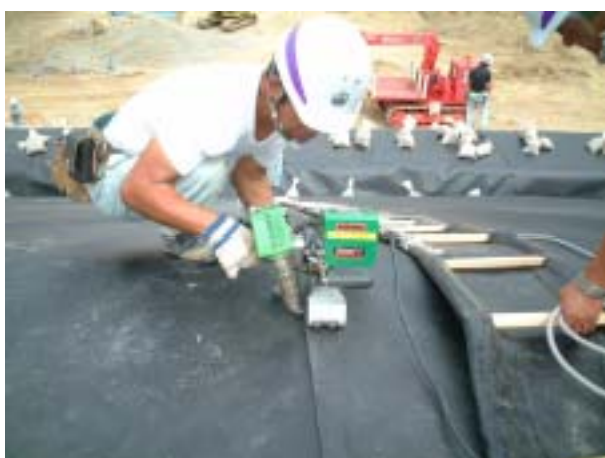
写真-1 自走式溶着機

本研究の背景は、遮水シート接合方法は大きく分けて、自走式溶着機（写真-1）を用いた自動溶着と押し溶着機を用いた手動溶着の2つに分類することが出来る。

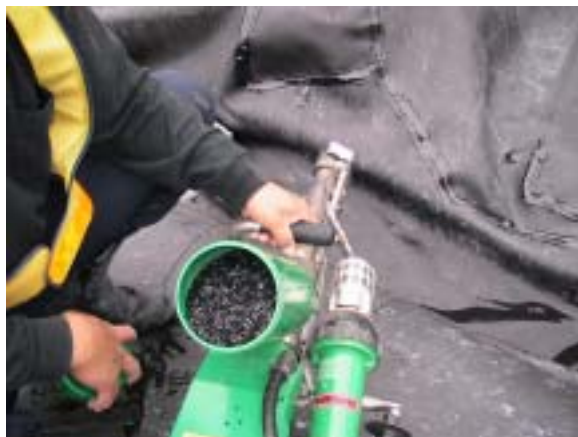
写真-2 従来型押し溶着機（顆粒状溶接材）

自動溶着は、各シートとも共通の溶着機械を使用し溶着を行う。しかし、手動式溶着はメタロセンサーとウレタンシートで異なる溶着機械を使用しないと溶着作業が不可能であった。ウレタンシートの手動溶着（写真-2）は専用の顆粒溶接材を使用し溶着作業を行う。しかし、汎用性のある押し溶着機（写真-3）を使用できない。そのため溶接棒を開発し溶着機械の統一を図り、溶着機械による品質管理を容易にすることを目的とした。

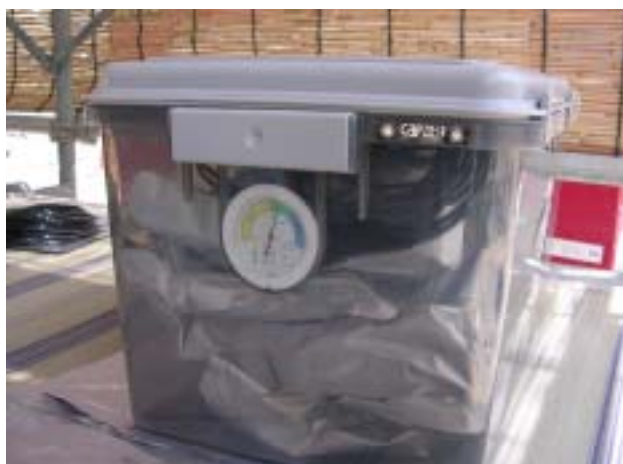
写真-6 乾燥箱（溶接棒溶接材）

また、溶接棒の吸水を防止するため乾燥箱（写真-6）に保管した。さらに、溶接棒を一巻き20m毎に乾燥袋分け、極力暴露時間を短くし、乾燥袋には開封した時間を記入し暴露経過時間を明確にした（写真-7）。

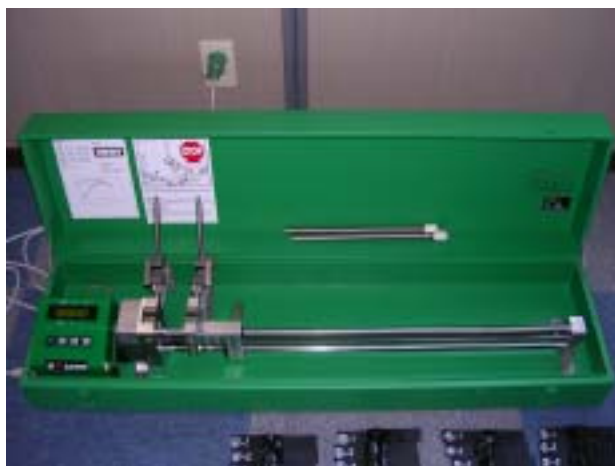
写真-8 簡易引張試験機

性能試験として、暴露時間毎に、せん断試験と剥離試験を簡易引張試験機で行った（写真-8）。  
なお、簡易引張試験機の引張速度は、200mm/分で行った。
