アクアジャスター®を搭載した水中心点検ロボット「ディアグ」と 栈橋下面点検ロボット「ピアグ」の開発

株式会社 大林組 正会員 ○濱地 克也
正会員 徳永 篤
沼崎 孝義
青山 裕作

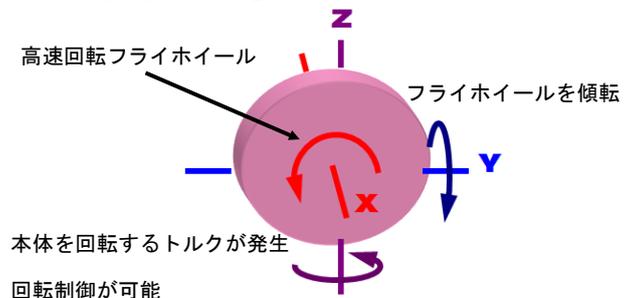
当社が開発したアクアジャスター®は、東京スカイツリー®建設時に威力を発揮したスカイジャスター®を水中で使用できるようにした吊冶具で、ジャイロ効果を活用した回転制御できる機能を有する。ジャイロ効果とは、地球ゴマのように物体が自転運動をすると高速になればなるほど姿勢保持できる現象である（図1）。

図1 ジャイロ効果の説明図

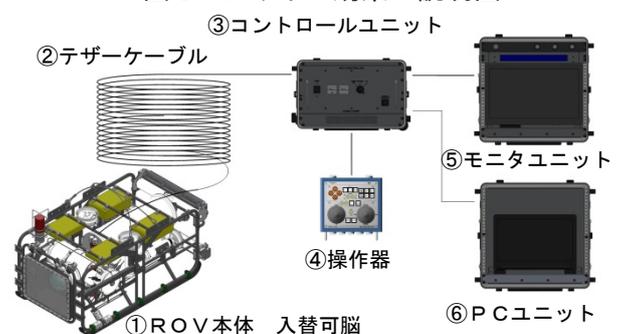
ディアグとピアグのシステム構成は、図2に示すとおりである。ROV (Remotely Operated Vehicle) 本体は、水中に潜航して水中映像を取得する目的と水上に浮きながら気中映像を取得する目的の違いがあるため、異なる機体構成となっている。ROV 本体以外のテザーケーブルから PC ユニットまでは、ディアグとピアグで共通に使用できるようシステムが構築されている。

図2 ディアグのシステム構成図

①ROV 本体:点検を行うロボット本体. ディアグの場合は, アクアジャスター®, パンチルト機能付きハイビジョンカメラ, 後方監視カメラ, 高輝度 LED 照明, 推進装置, ケレン装置, ラインレーザー, プロファイリングソナー, 深度センサ, 姿勢センサなどを搭載している (写真 1). ピアグの場合は, アクアジャスター®, パンチルト機能付きハイビジョンカメラ, 全方位カメラ, 高輝度 LED 照明, 推進装置, ラインレーザー, プロファイリングソナー, 姿勢センサなどを搭載している (写真 2). ②テザーケーブル: ROV 本体とコントロールユニットを接続する水中ケーブル. 送電線, 光ファイバー, テンションメンバで構成されている. ③コントロールユニット: ロボットシステムを制御するコントローラ. CPU やトランスなどを内蔵している. ④操作器: ROV 本体の運転を行う. アクアジャスター®やカメラの操作スイッチ, 推進装置操作のアナログスティックなどにより構成されている. ⑤モニタユニット: ROV が撮影したハイビジョン映像を表示するモニタおよび録画するレコーダー, ROV の方位などの状態表示するディスプレイで構成されている. ⑥PC ユニット: ROV の全ての情報を表示し, ログ保存するための PC. PC ユニットの表示画面を写真 3 に示す.

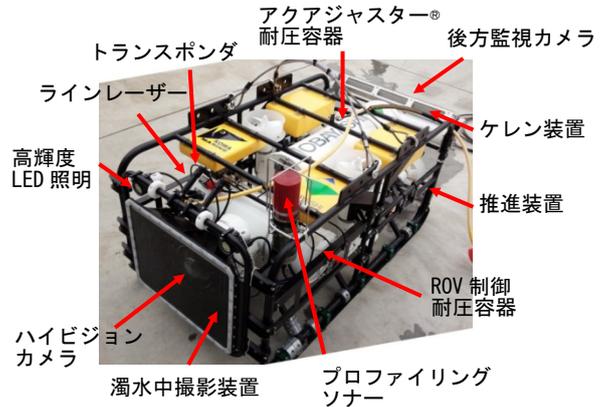
写真1 ディアグの装備機能

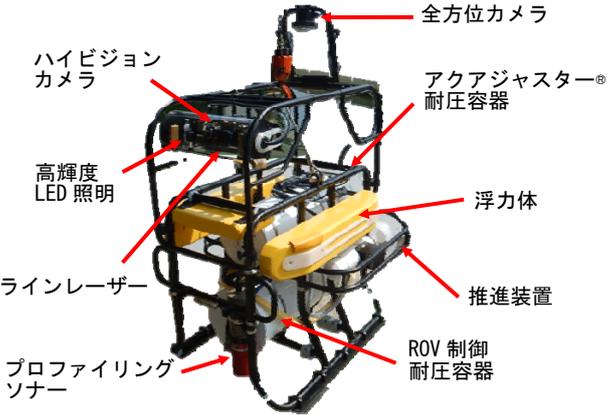
写真2 ピアグの装備機能

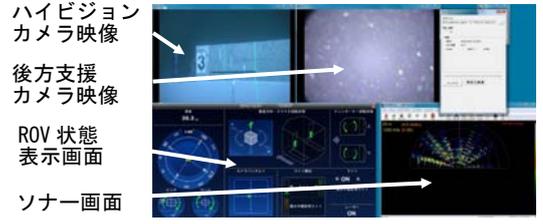
写真3 PC ユニット表示画面

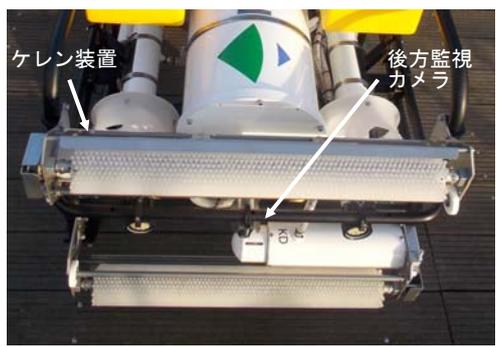
ディアグのハイビジョンカメラには, 濁水中での撮影環境を改善させるため, カメラ前方に清水を満たした容器 (濁水中撮影装置) と画面上のマリンスノーなどが除去できる画像詳細強化装置を配置している. さらに, ソナーを使用することで, 濁って視界の悪い環境でも, ダム壁など周囲の構造物と ROV の位置関係を広範囲に把握することができる. ROV の後方には写真 4 に示すように, ケレン装置と後方監視カメラを装備しており, 推進装置の力でロールブラシを壁面に押し付けて清掃することが可能である.

写真4 ケレン装置と後方監視カメラ

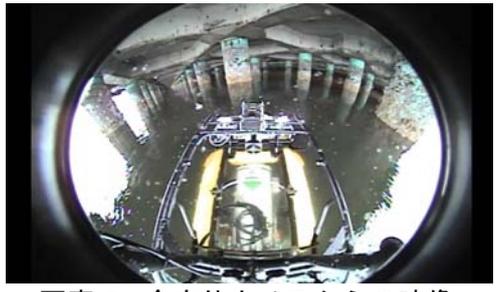
ピアグの全方位カメラは魚眼レンズを取り入れており, 写真 5 に示すように, ROV 本体周囲の状況を常に把握できるため, 点検場所への移動や障害物の回避が容易にできる.

写真5 全方位カメラからの映像

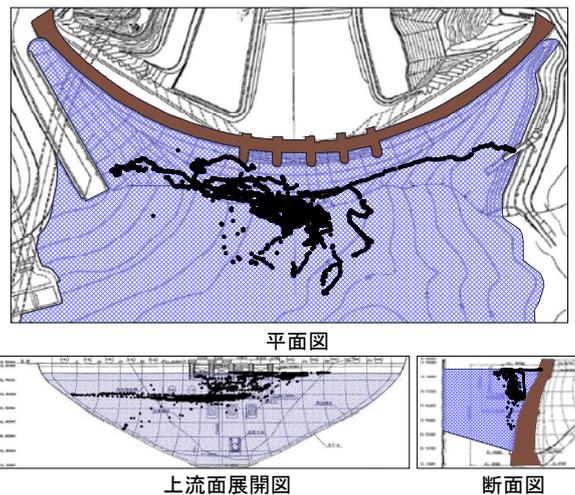
作業船が見渡せる陸上に自動追尾機能付きのトータルステーションを設置し、作業船に設置したプリズムの位置座標を連続的に取得した。さらに、作業船に船体ジャイロと ROV にトランスポンダ（音波センサ機器）を設置し、作業船の方位や ROV の相対位置をリアルタイムにモニタリングできる位置確認システムを構築した。図3に天ヶ瀬ダムでの検証時のディアグの軌跡をプロットしたものである。

図3 検証時のディアグの軌跡図（天ヶ瀬ダム）

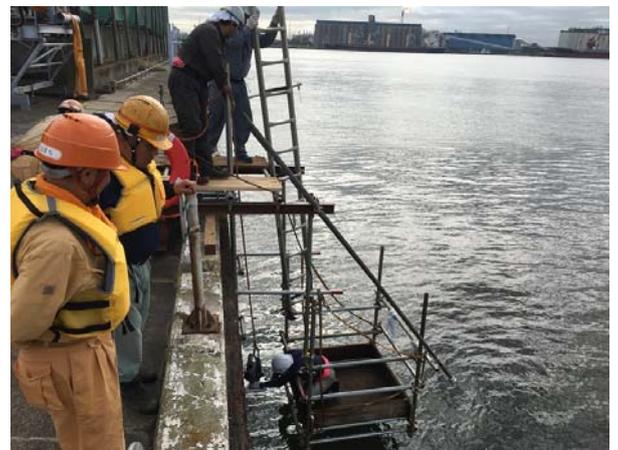
栈橋下面点検ロボットが見渡せる栈橋下に、写真6のような足場を設置し、足場上に自動追尾機能付きのトータルステーションをセットし、ロボットに取り付けたプリズムの位置座標を連続的に取得した。そして、写真7に示すように、栈橋下を航行するロボット位置を、リアルタイムにモニタリングできる位置確認システムを構築した。

写真6 足場上での測量状況

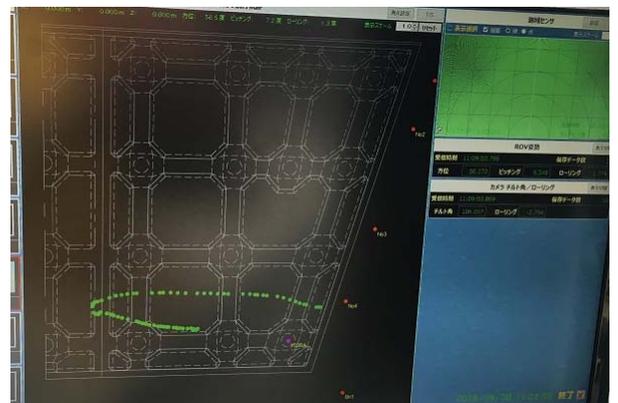
写真7 検証時のピアグの軌跡表示画面

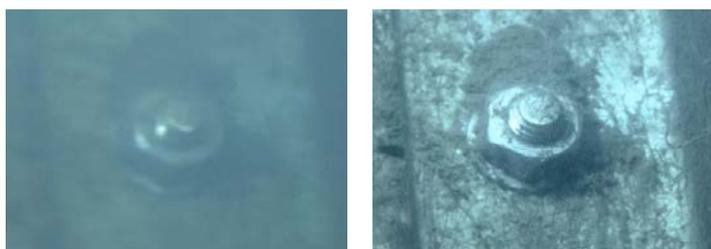
①横継目、水平継目、壁面の概査ではクラックの有無を確認しながら水深 40m 付近まで潜行した。水中映像は、高輝度 LED 照明と画面上のマリンスノーなどが除去できる写真8に示す効果がある画像詳細強化装置を使用しながら、ハイビジョンカメラで撮影した。弥栄ダムの横継目の概査状況を写真9に示す。②模擬版精査はアクアジャスター®機能とラインレ

写真8 画像詳細強化装置による効果

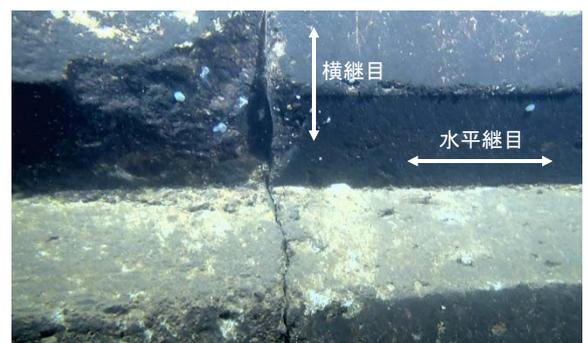
写真9 水深 30m 横継目概査状況（弥栄ダム）

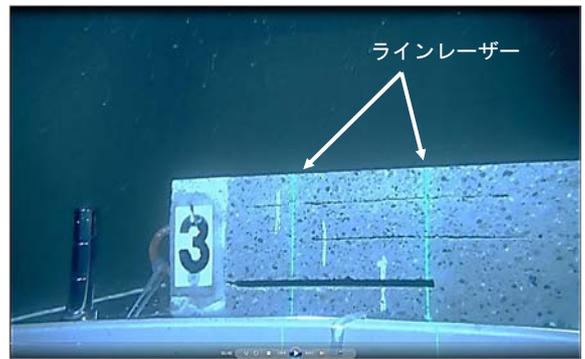
レーザー（照射幅 100mm，レーザー幅 3mm）を用いて計測した。弥栄ダムの模擬版精査状況を写真 10 に示す。③予備ゲートの戸当り調査では変状箇所が見られなかった。④調査時間の制約から低水放流設備を確認することができなかった。予備ゲート下部着底水深調査では天ヶ瀬ダムで 40m，弥栄ダムで 82m であった。⑤選択取水塔調査では，水深 41m にて流木の堆積を確認した。また，水深 20m 付近で ROV に搭載したケレン装置を使用してスクリーンの清掃を行った。その結果，スクリーンのヘドロが取れて金属の光沢が現れた。選択取水塔流木状況を写真 11 に，清掃後のスクリーン状況を写真 12 に示す。

写真 10 模擬版精査状況 (弥栄ダム)

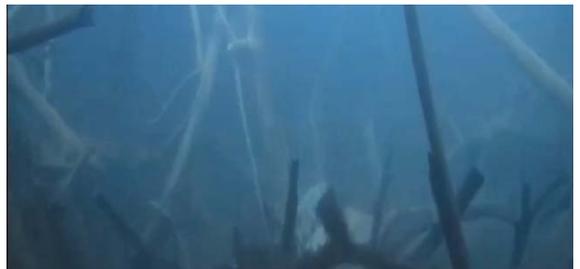
写真 11 選択取水塔流木状況 (弥栄ダム)

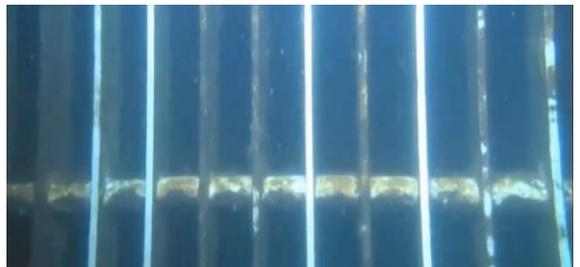
写真 12 清掃後のスクリーン状況 (弥栄ダム)

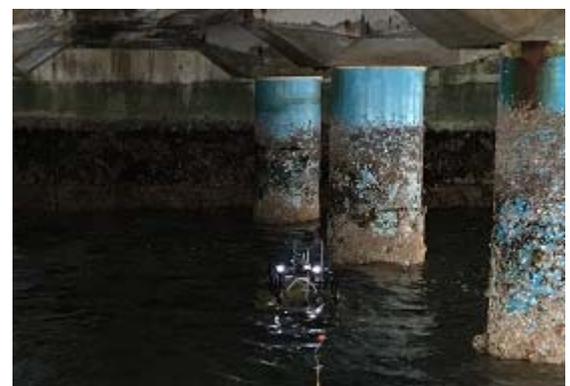
調査手順は，棧橋下面に足場や測量機器を設置，ROV を海中に投入し，棧橋杭間範囲の棧橋下面映像をもれなく取得するよう，写真 13 に示すように ROV を数回往復させる。この往復作業を杭間ごとに繰り返し，映像と ROV 位置を取得してデータを持ち帰り，それらのデータから映像を貼り合わせたモザイク図を作成し，クラック位置やクラック幅などを図面上に落とし込んだ。その加工写真の一部を写真 14 に示す。

写真 13 ROV による点検状況

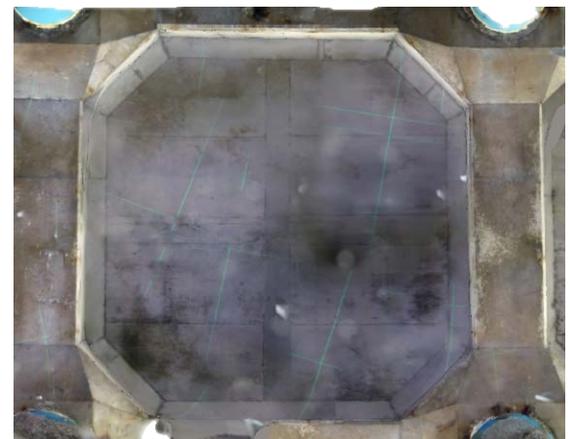
写真 14 点検映像からの加工写真

ROV はアクアジャスター®機能により ROV の回転方向制御はできるものの，波の上下方向の動きは制御できない。今回の点検時は大きな波浪はなかったため，ハイビジョンカメラのピントが合わないほどの上下動にはならなかった。このため，棧橋下面の状況を的確に捉えることができ，ラインレーザー（照射幅 210mm，レーザー幅 3mm）から，クラック長さや幅が計測できた。
