# 連続繊維シート補強コンクリートの 新しい劣化評価方法に関する検討

新田 弘之<sup>1</sup>・西崎 到<sup>2</sup>

本研究では、新しい評価方法として、X線CTスキャナーを用いて、繊維シートで補強したコンクリートの撮影を行い、内部の劣化や破損を評価できるか検討した。その結果、破壊を伴わないため、同じ供試体を用いて劣化前後の観察が行え、また、接着面を面的かつ詳細に観察できるため、供試体内部の劣化でも成長過程の観察ができることが分かった。

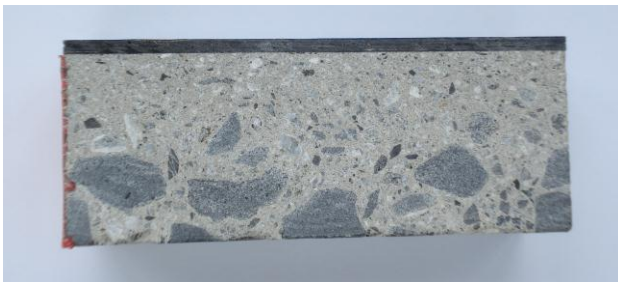
図-2 供試体の例(Non-1)

本研究では、精細に撮影できることに主眼を置いたため、X線の透過量が著しく異なる状態を避け、図-1に示すような正四角柱に切り出して試験に供することにした。供試体の例を図-2に示す。
