# CFRPを用いた腐食した鋼桁端部の 補修に関する実験的検討

**Key Words :** corrosion, steel girder end, CFRP, patch plate repairing

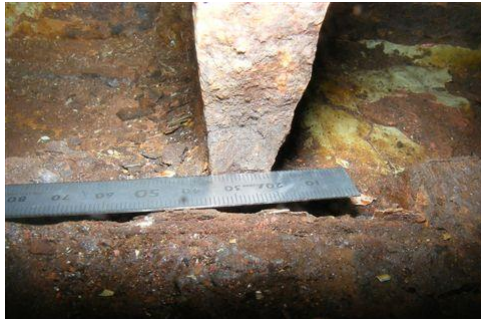
(a) 26mm厚の支点上補剛材が16mmまで減肉

写真-1 腐食減肉状況

阪神高速道路の点検要領<sup>16)</sup>では、腐食損傷に対しては、その部位毎の最大減肉量を計測し、写真とともに保全情報管理システムというデータベースに記録することとしている。したがって、補修を行う場合には通常調査する腐食減肉範囲や、腐食範囲における減肉量は、点検データとしては記録していない。そこで、保全情報管理システムに収納されている点検データから支点上補剛材とウェブ下端の減肉量が多いものを調査したところ、写真-1に示すように、支点上補剛材下端では、板厚 26mm の補剛材が 10mm 減肉し残存板厚が 16mm となっていること、ウェブ下端では桁端側で貫通していることを確認した。

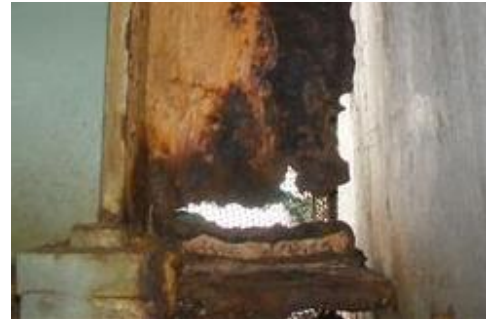
(b) ウェブ下端が貫通

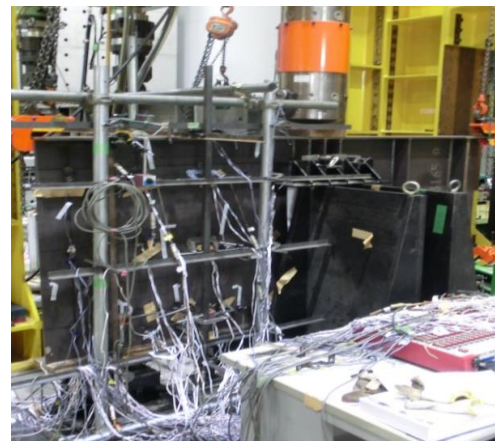
写真-3 载荷実験の状況

荷重実験は、支点部の補修に対して、供試体が桁として保有する耐力を把握するため、写真-2および写真-3に示すように荷重位置は供試体の中央とした。荷重能力5,000kNのアクチュエータを1台使用し、荷重位置の上フランジ上面に設置した40mm厚の鋼板（230mm×230mm）を介して鉛直下向きに荷重した。供試体の両側には横倒れ防止治具を取り付け、供試体と横倒れ防止治具の間には3mm厚のテフロン板を設置した。ソールプレートと支点との間には、橋軸方向の回転を拘束しないように、φ60mmの丸鋼を設置した。供試体の設置状況を写真-4に示す。

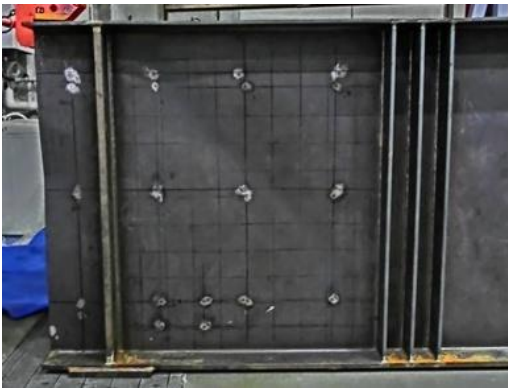
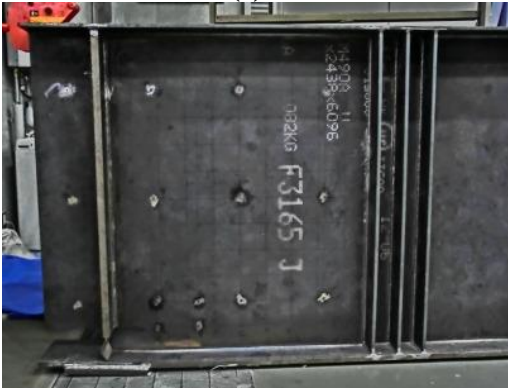
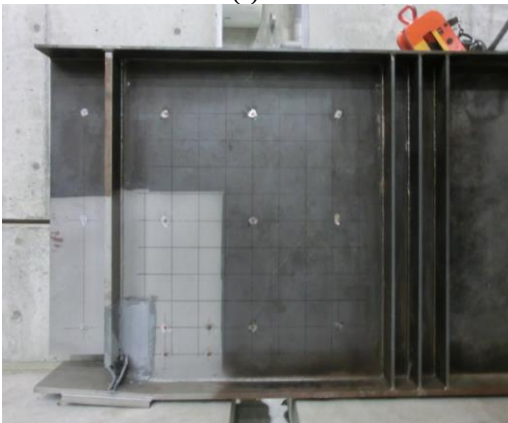
(a) Case-1

(b) Case-2

(c) Case-3

写真4 各供試体の残留変形状況

各供試体のウェブの残留変形状況を写真-4 に示す。これより、健全供試体 Case-1 はウェブがほぼ対角線方向に面外変形しており、ウェブのせん断座屈であることがわかる。これは、2.(1)で示した座屈パラメータから推測し

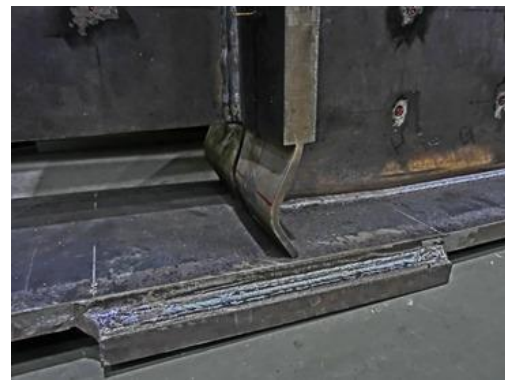
写真5 Case-2 の支点上補剛材の座屈

た崩壊のシナリオと同様であった。腐食損傷供試体 Case-2 は、ウェブには大きな変形は見られず、減肉させた支点上補剛材下端が写真-5 のように座屈していた。Case-2 では、3.(1)で示したように、載荷荷重が 1000kN を超えた付近から剛性が変化しているが、その理由として支点上補剛材の座屈によるものと考えられる。CFRP 補修供試体の Case-3 では、最大荷重時に支点上補剛材に接着していた CFRP 成形部材が突然剥離し、支点上補剛材の減肉部位が写真-6 のように座屈していた。この供試体でもウェブでは大きな変形は見られなかった。
