# 港湾環境で使用するペトロラタム被覆防食用 FRP の劣化機構および耐久性評価

港湾鋼構造物の防食工法の一つであるペトロラタム被覆防食に用いられているGFRP（以下、FRP）の劣化機構および耐久性についての検討を行った。劣化の主要因となる酸化反応と加水分解反応はFRPの表面近傍でのみ生じ、キセノンウエザメーター試験のような耐候性試験の影響は小さかった。機械的強度特性比較では、海水浸漬のような水が関係する試験後の曲げ強度に顕著に表れた。港湾環境下に19年間暴露されたFRPを評価した結果、長期の耐久性があることが分かった。

## EVALUATION OF DETERIORATION MECHANISM AND DURABILITY OF FRP WITH PETROLATUM LINING IN MARINE ENVIRONMENT

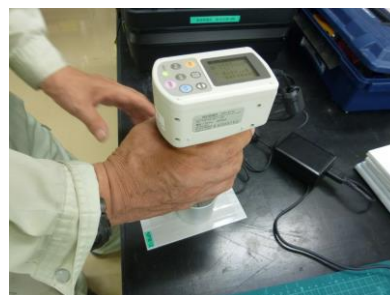
図-4 色差変化測定状況

キセノンウェザーメーター試験における色差変化を定量的に評価するため、色彩色差系 CR410 (コニカミノルタ社製) を用いて測定した (図-4)。試験体はキセノンウェザーメーター試験を実施した 1,000 時間後と 2,000 時間後の試験体を用い、各試験体につき 3 点測定し初期値と比較した。色差の変化割合は、表-1 に示す米国標準局の定める NBS 単位を用いることで評価した。

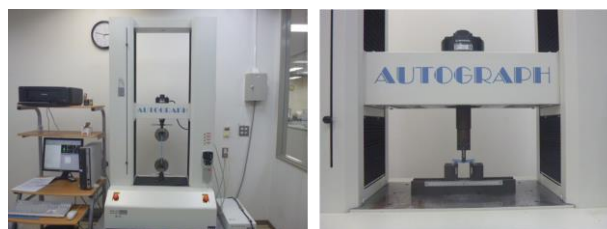
図-5 強度試験状況

各試験条件における機械的強度劣化を調べるため、引張強度試験と曲げ強度試験を実施した（図-5）。引張強度試験は、JIS K 7164 : 2005 に準じ、試験体をポータブルバンドソーBSW-20（株式会社リョウワ製）を用いて 25mm×150mm に切出した。曲げ強度試験は、JIS K 7017 : 1999 に準じ、試験体を 15mm×60mm に切出した。試験体数は、実環境下暴露試験体がそれぞれ 5 体、その他の試験体はそれぞれ 3 体とした。強度試験機には精密万能試験機 AG-IS 20kN（株式会社島津製作所製）を用いた。

(a) 引張強度試験 (b) 曲げ強度試験
