設計成果の品質確保に関する検討

詳細設計照査要領（以下、「照査要領」と称す）は、「成果品の品質向上」、「基本事項の統一による照査の効率化」等を目的とし、8工種（河川部門3工種、道路部門4工種、共通部門1工種）を対象として、受注者に本要領に基づいた照査（設計段階毎に照査項目をチェック、設計調書の作成）を実施することを義務づけているものである。

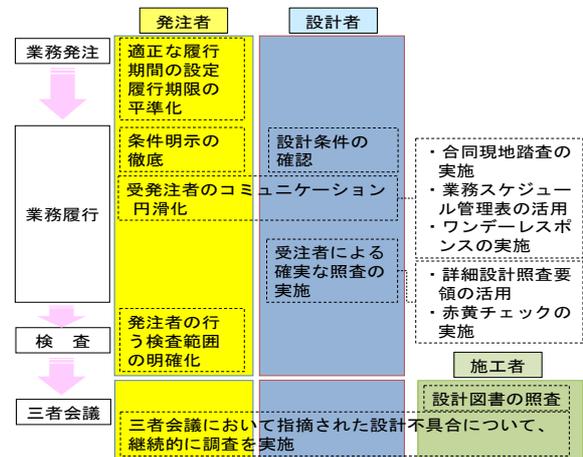
図-1 受発注者の品質確保のための取り組み

設計業務は設計・施工・管理の上流部分に位置し、公共工事の品質の確保を図る上で、非常に重要な位置を占めているが、設計ミスによる施工の手戻り、工期の遅れの発生などが指摘されているところであり、国土交通省では、図-1に示すとおり、設計業務の品質確保の対策に取り組んできた。

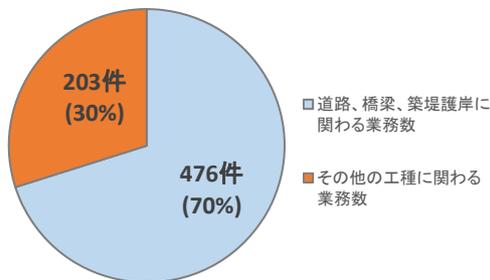
図-2 三者会議(H25.4～12に実施されたもの)にて不具合が指摘された業務件数

調査対象は、H25.4～12に実施された三者会議において不具合を指摘された業務のうち、図-2に示した不具合事例の多い3工種（道路、橋梁、築堤・護岸）476件の中から、平成21年度以降に契約され、施工の手戻り、工期延伸など工事に大きく影響する可能性の高い「基準適用ミス」、「設計（構造）条件設定ミス」、「現場（構造・施工）条件設定ミス」（以下、「技術的判断ミス・理解不足」という）などを含む業務103件とし、88件の回答を得た。

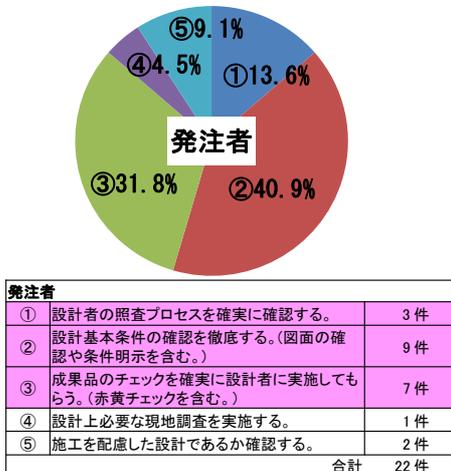
図-3 発注者の不具合防止策に対する認識

発注者の考える不具合防止策としては、「設計基本条件の確認を徹底する」、「成果品のチェックを確実に設計者に実施してもらう」、「設計者の照査プロセスを確実に確認する」など照査要領に関する意見が多く出ており、照査要領の必要性の高さが伺えた（図-3参照）。

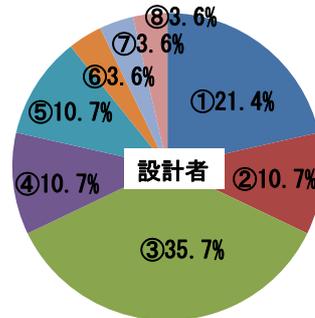
設計者		件数
①	照査のプロセスを確実に実施する。	6件
②	設計基本条件の確認を徹底する。	3件
③	成果品のチェックを確実に実施する。(赤黄チェックを含む。)	10件
④	複数の技術者によりクロスチェックを実施する。	3件
⑤	施工条件に配慮して設計を実施する。	3件
⑥	修正の履歴を確実に管理する。	1件
⑦	追加調査が必要な場合、追加調査を提案・実施する。	1件
⑧	成果品作成時に課題や懸念事項を明示する。	1件
合計		28件

図-4 設計者の不具合防止策に対する認識

設計者の認識としては、発注者と同様に照査要領の必要性の高さに加え、「施工条件に配慮した設計を実施する」という意見もあり、施工者からも設計者に求める意見として「三者会議にて不具合を指摘し、設計者に設計や施工計画の修正を依頼する」など、施工条件が十分反映されていない案件が多いことが推定され、照査要領にも可能な限り施工条件を反映させることが重要であると考えられる（図-4、5参照）。

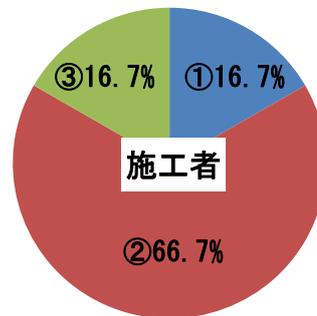
施工者		件数
①	施工計画を変更した段階で、設計者に問合せする。	3件
②	三者会議にて不具合を指摘し、設計者に設計や施工計画の修正を依頼する。	12件
③	現場合わせを含めて対応する。	3件
合計		18件

図-5 施工者の不具合防止対策に対する認識

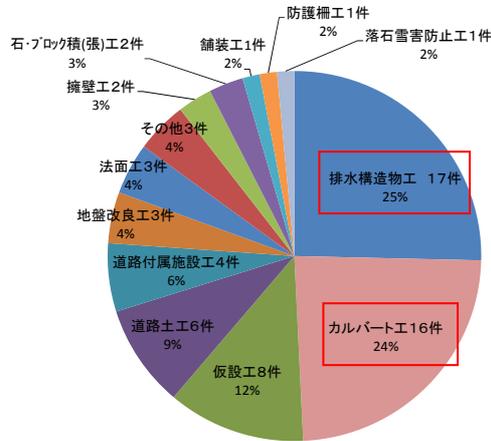
図-6 道路詳細設計の不具合割合

道路詳細設計では、「技術的判断ミス・理解不足による不具合」を含む設計業務における不具合数の上位工種

は、排水構造物工、カルバート工（函渠工）で、全体の約半数を占めた。

排水構造物、カルバートは設計件数が多いこともあるが、基礎条件の違い等によって設計の不具合が生じていることも多く、これらの入念なチェックが必要だと考えられる（図-6参照）。

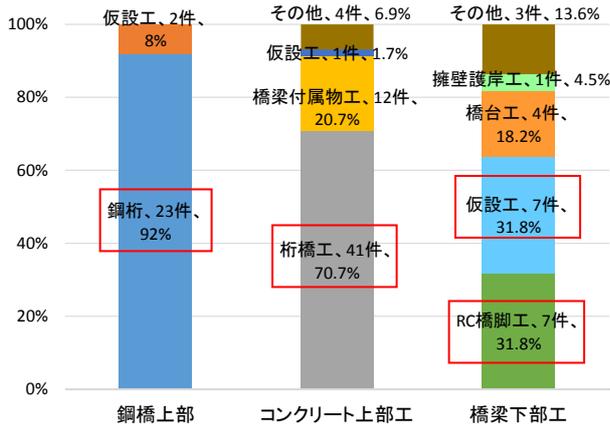
図-7 橋梁詳細設計の不具合割合

橋梁詳細設計の不具合数の上位工種は、鋼橋上部工においては、鋼桁が全体の約 90%を占め、コンクリート上部工においては、桁橋工が全体の約 70%を占め、橋梁下部工においては、橋脚工、架設工で全体の約 60%を占めた。

不具合の多くが橋梁の主工種であり、設計の複雑な桁において発生していることから、照査時点において、今以上に設計条件のチェック等が必要だと考えられる（図-7参照）。

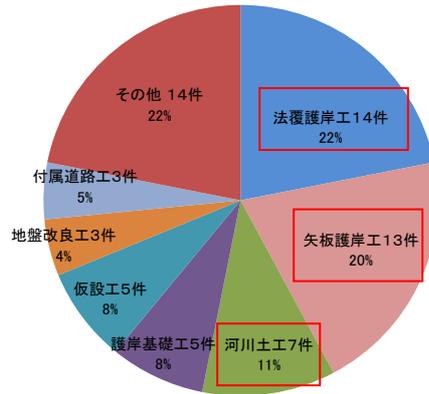
図-8 築堤護岸詳細設計の不具合割合

築堤護岸詳細設計の不具合数の上位工種は、法覆護岸工、矢板護岸工、河川土工で、全体の約半数を占めた。護岸や土工においては、複雑な設計を行うことはない

が、既設構造物との取り合い等、現場条件の把握に問題があるケースが多くみられ、照査にあたっては現場条件の確認が重要と考えられる（図-8参照）。

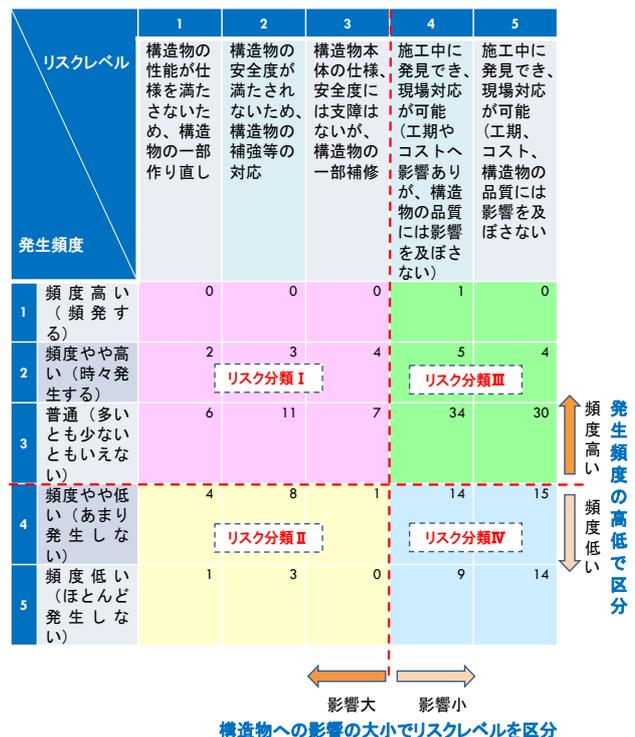
図-9 不具合の発生頻度とリスクレベルによる分類

照査要領の改訂案作成にあたり、不具合のリスクを反映させた照査項目の重みづけについて検討すべく、今回の調査では、図-9 に示すように、不具合のリスクレベル（横軸）と発生頻度（縦軸）を定義し、4象限のリスク分類Ⅰ～Ⅳを設定した上で、発注者、設計者から得た回答結果を基に、工種毎に不具合事例をリスク分類した。

なお、このリスクレベルは不具合が発見されなかった場合のリスクを構造物（性能、安全度）、工期、コストへの影響を踏まえて分類しており、工程等への影響度合の視点でリスクを捉えるためのものである。
