## 傾斜ブロック式焼結合金制輪子の開発

## - 車輪削正周期の延長 -

Development of new sintered metal brake shoe

- Extension of the interval of wheel turning -

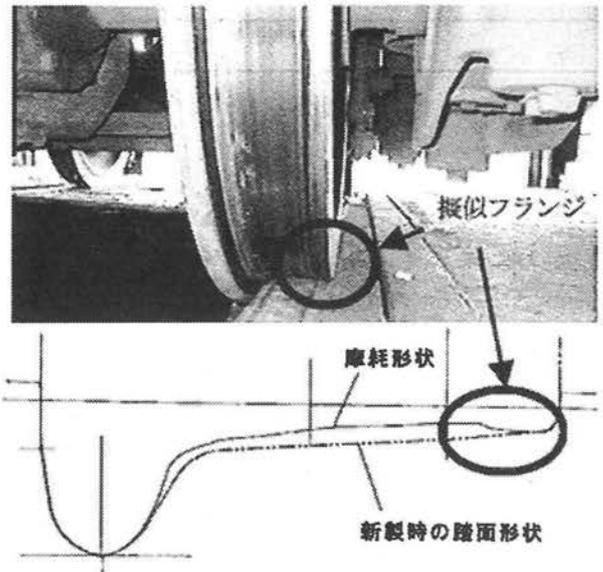
図1 車輪の凹摩状況

鉄道車両の踏面ブレーキ用の制輪子としては鋳鉄系、レジン系、そして焼結合金が主な種類として知られている。ディーゼル車は鋳鉄系、電車はレジン系、積雪地方用には焼結が一部使われてきたが、この焼結合金制輪子は摩擦特性に優れることから新形式車両に採用されることが多くなってきた。しかしこの制輪子は車輪踏面に対する攻撃性が非常に大きく、踏面の中央部だけを削り取ってしまう結果、擬似フランジが発生して分岐通過時に軌道を傷める不具合がある。この状況を図1、図2に示す。車輪の踏面形状は車両の安定走行にとって重要であるため、踏面形状が崩れると定期的に車輪削正を行って正規の踏面形状を維持してきた。この車輪削正作業は大手の事業者の場合は車両が在姿のまま作業が出来る在姿フライス装置を所有しており1日あれば1両8輪の削正作業は行えるが、中小事業者、特に第三セクターの場合は輪軸単体の状態で車輪旋盤を備えた別工場に搬入の上、削正作業を実施している。そのため車輪削正の度に台車抜き、輪軸抜きの付帯作業が発生し多額の費用が掛かっている。保守費用としての車輪削正の費用を削減する上では擬似フランジの発生を抑え、削正周期をどこまで延長できるかが鍵になる。今回、焼結合金制輪子を構成する摩擦材ブロックを傾斜させて、車輪踏面幅一杯に摺動面が生じるようにした傾斜ブロック式焼結合金制輪子を試作し、予備試験を経て実車による長期耐久試験を実施した結果、擬似フランジの発生を遅らせ、車輪の削正周期を従来の1.5倍である15万kmまで延長できることが確かめられた。

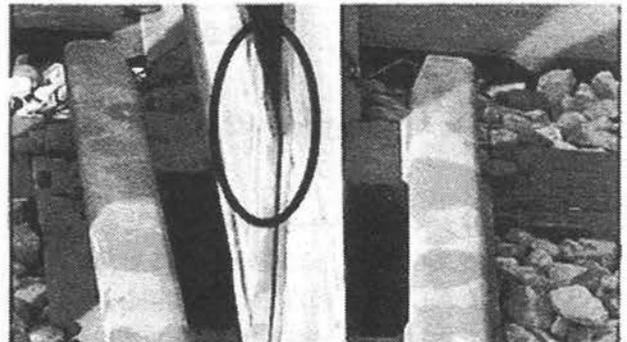
図2 分岐レールの損傷

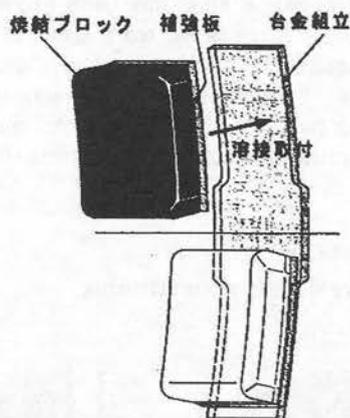
図3 焼結合金制輪子の構造

従来の焼結合金制輪子を図3に示す。金属製の補強板とともに銅を主成分にした数種類の金属粉末を焼き固めて摩擦材ブロックを構成し、この摩擦材ブロックを金属製の台金に上下2個溶接取り付けして出来上がっている。この制輪子は他の鑄鉄系やレジン系と同様に幅は75mmであり、車輪踏面全体はカバーしていない。一方傾斜ブロック式焼結合金制輪子は上下2個の摩擦材ブロックを台金に溶接する際にハの字のように傾斜させて取り付け、車輪踏面幅全体をカバーするように構成したものとなっている。図4に従来の焼結合金制輪子と傾斜ブロック式焼結合金制輪子の比較を示す。

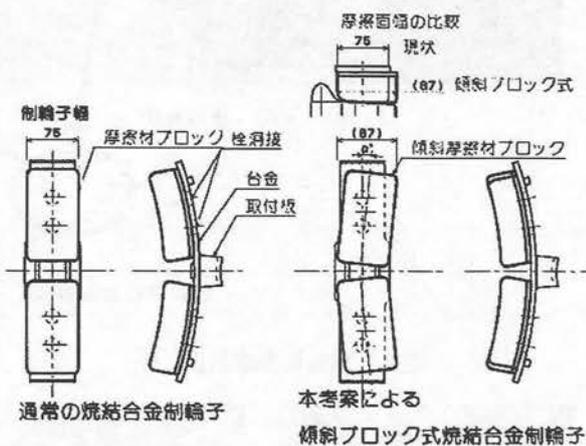
図4 従来型と傾斜式の比較

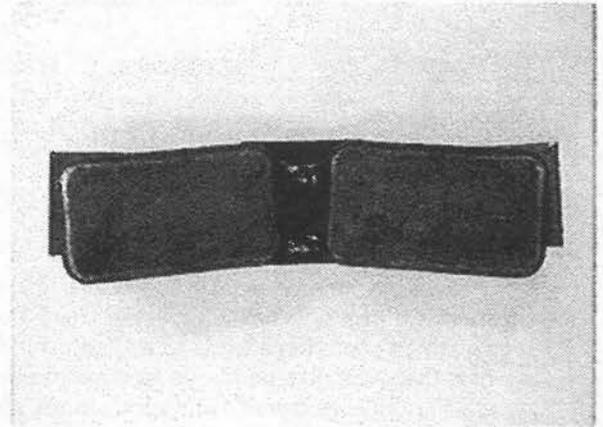
図5 試作制輪子

ないことが懸念された。したがって制輪子の摩耗限度まで繰り返されるブレーキ摩擦力にこの溶接ビードが持ち堪えられることと、摩擦材を傾斜させたことによって摩擦特性の変化や異音の発生、ブレーキ部品の予期しない異常摩耗がないことが開発のポイントになった。図5に試作した傾斜ブロック式焼結合金制輪子を示す。

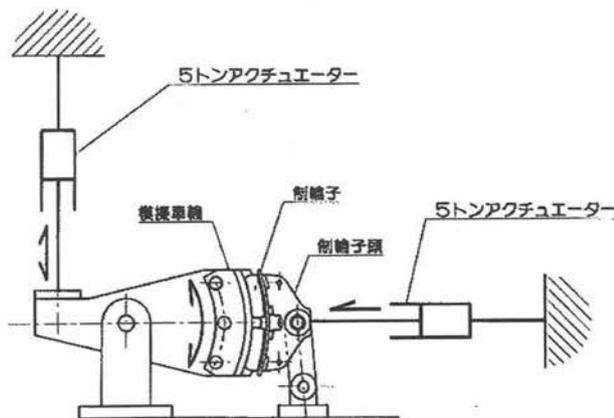
図6 疲労強度試験装置

最も心配された溶接ビード部の強度試験は日本車輛豊川工場内の台車試験場に専用の試験装置を準備して耐久試験を実施した。試験装置の概要を図6に示す。この装置の中で、模擬車輪は鉄道事業者から譲り受けた中古車輪の一部切断して使用し、制輪子頭と制輪子コックも鉄道事業者からの発生品を有効利用している。実車試験が予定されたモオカ14型のディーゼルカーを想定し、満員状態の最大のブレーキ押し付け力で模擬車輪に制輪子押し付けながら、模擬車輪を低速で往復摺動させて溶接ビードに最大せん断応力を繰り返し発生させる試験を行った。真岡鉄道殿での車両運用を考慮し、一日の走行距離と路線上での各駅で三回

ずつの非常ブレーキを毎回作動させる設定で、繰り返し目標を30万回とした。試験結果は137万回まで実施し、溶接ビード部に異常はなく、制輪子も再使用可能だった。

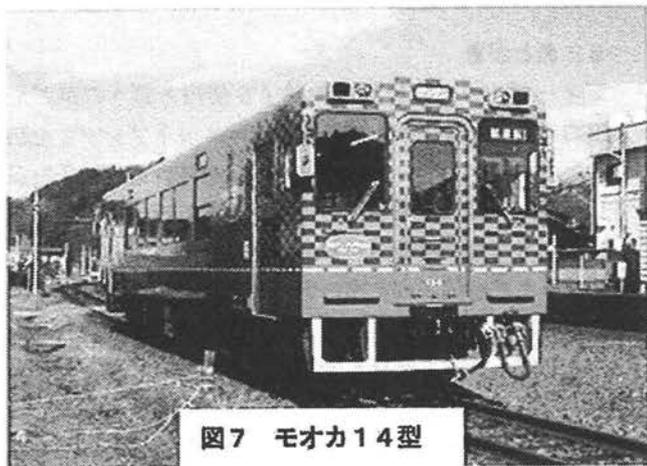
図7 モオカ14型

真岡鉄道殿に試験車両(モオカ14型; 図7)を提供いただき、真岡線での走行試験を実施した。熱電対による温度上昇、CCDカメラによる挙動監視、マイクロフォンによる異音モニターをしながら通常の公式試運転と同様に最高速度からの非常ブレーキ試験を実施し、従来タイプの制輪子と何ら変化は無かった。この試験は真岡鉄道の真岡~茂木間の一往復で実施した。

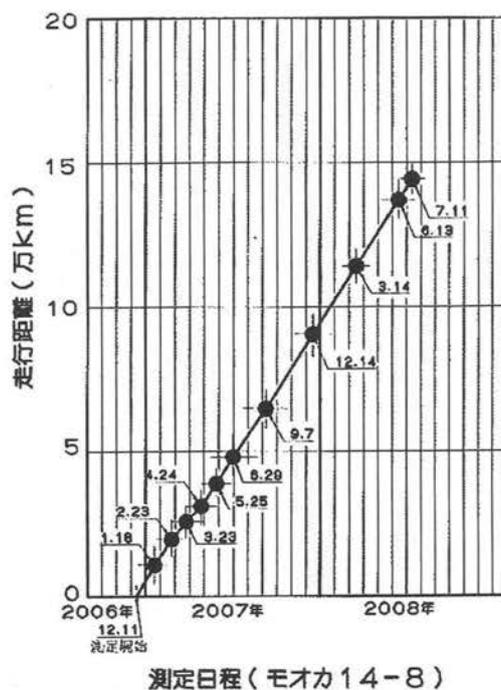
図8 現車調査の状況

以上の予備試験の結果は順調であり問題がなかったため、真岡鉄道殿提供の営業車にて長期の耐久試験に入った。新製車両の投入時期に合わせ、モオカ14-8号車を試験車両に指定し、'06-12月から傾斜ブロック式焼結合金制輪子を全箇所取り付け通常運用に入った。営業開始直後は1ヶ月ごとに現車調査、状況が安定してきてからは3ヶ月ごとに現車調査を行い、車輪踏面形状記録、制輪子摩擦面観察、時には車輪踏面と制輪子台金の非破壊検査を実施した。現車調査の状況を図-8に示す。試験は'08-7月まで継続し、走行期間は18ヶ月、走行距離は約15万kmを記録した。

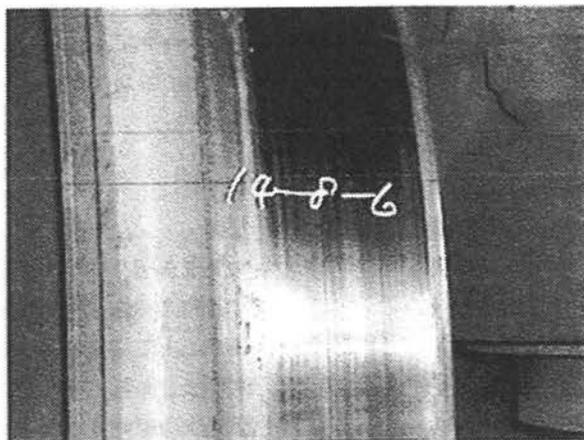
図9 約15万km走行後の車輪踏面状況

14.47万km走行後の車輪状況を図9に、また制輪子の状況を図10に示す。また定期的実施した車輪踏面形状の変化を図11に示す。比較のために従来タイプの焼結合金制輪子もあわせて示す。車両はどちらもモオカ14型ディーゼルカーであり運用も真岡鉄道線内を往復しており、制輪子の摩擦材も同じで、比較部位も同じ6位の車輪を示している。従来タイプは走行距離が6万km付近で早くも擬似フランジの兆候が見られていたが、傾斜ブロック式では全く見られなかった。約15万km走行後はわずかに擬似フランジが見られたが、走行に支障するレベルではなかった。

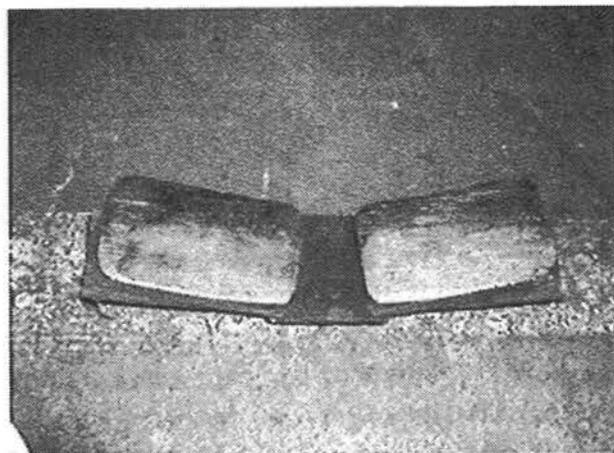
図10 約15万km走行後の制輪子状況

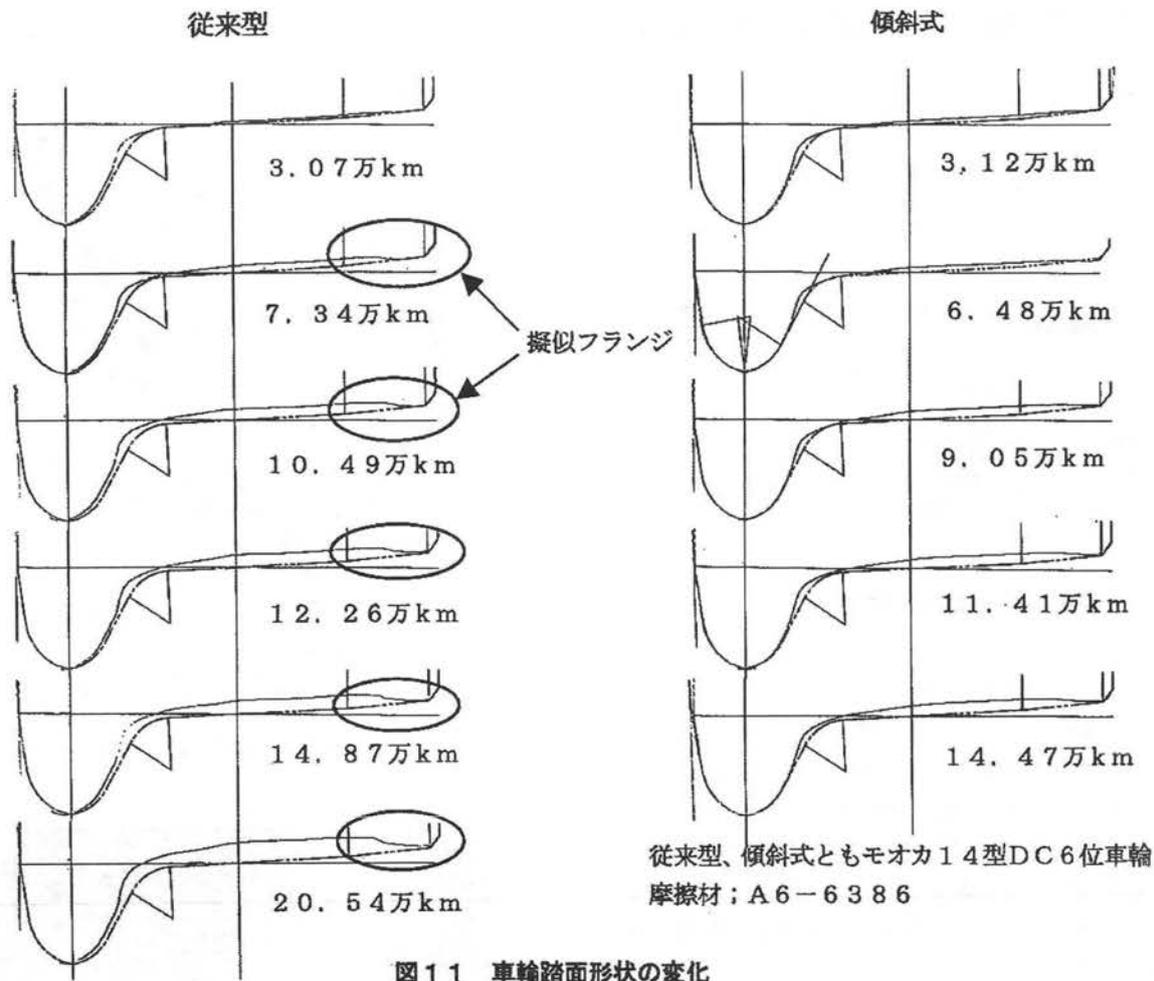
図11 車輪踏面形状の変化
