在来線における短波長軌道狂い管理の検討

【土】 ○片岡 武 (西日本旅客鉄道株式会社)

Study of short-wave-length track irregularity management in Conventional line

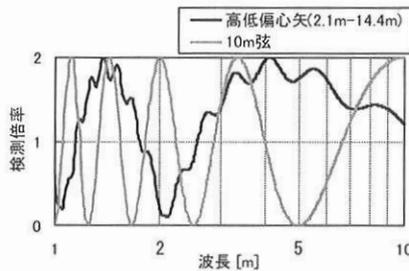
図 1 10m 弦と偏心矢の検測特性

当社の軌道検測車 (以下、キヤ車) は、高低狂いを 2.1m と 14.4m の偏心矢で検測している。偏心矢と 10m 弦正矢の検測特性を図 1 に示す。10m 弦正矢では波長 5m 付近の検測倍率が小さいが、偏心矢の検測倍率は大きく、10m 弦正矢で把握できない短波長の軌道狂いの把握が可能である。この点に着目し、継目部の評価に 4m 弦正矢を活用することが既往の研究で提案されている<sup>1)</sup>。

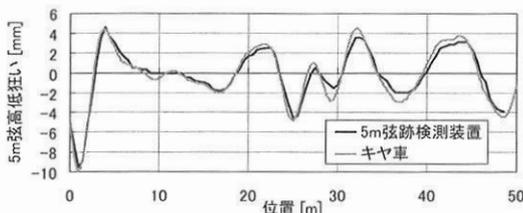
図 2 跡検測装置とキヤ車の 5m 弦高低狂いの比較

正矢の弦長が短いほうが継目落ち等の局所的な軌道狂いの評価には適しているが、当社で MTT の仕上り確認に用いている検測装置が 5m 弦正矢法であることを考慮し、5m 弦正矢を活用することとした。検測装置と検測車の 5m 弦の波形を図 2 に示す。図 2 より両者のデータは同程度の値となっていることが確認できる。

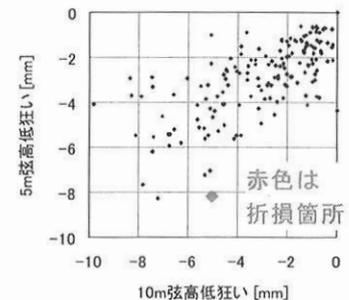
図 3 IJ 箇所の 10m 弦と 5m 弦の高低狂いの比較

IJ の区間を対象に、表 1 の No1 の線区で継目板の折損を確認する直前のキヤ車で検測した 5m 弦高低狂いと 10m 弦高

低狂いの関係を図 3 に示す。折損箇所は他の IJ 区間と比較して 10m 弦高低狂いに特徴はないが、5m 弦高低狂いでは極めて大きな狂いとなっており、5m 弦のほうが 10m 弦よりも相関があると考えられる。

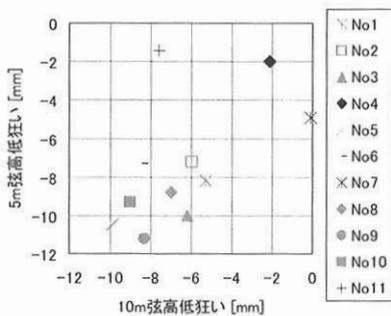
図 4 IJ 継目板折損箇所の 10m 弦と 5m 弦の高低狂い

表 1 の全箇所を対象に、折損直前の 5m 弦高低狂いと 10m 弦高低狂いの関係を図 4 に示す。

図 4 から IJ の継目板折損箇所の多くは、5m 弦高低狂いが -7mm 未満で発生しており、10m 弦よりも値が小さいことが確認できる。また、IJ で高低狂いが -7mm 未満の箇所は図 4 からも限定でき、他の箇所でも同様の傾向であったため、管理値の目安としても現実的な数値であり、対象箇所の軌道整備や監視強化等を行うことで IJ の継目板折損防止が図れるのではないかと考えられる。

5m 弦高低狂いが -7mm 以上の箇所である 3 箇所については、No4 はトンネル内のコンクリート道床であるため局所的な狂いが発生しにくいこと、No7 は敷設して 20 年と長い年月が経過していること、No11 は通トンが 4 億トンを超えていることから、折損の要因としては軌道狂い以外の他の要因の影響が大きいと考えられる。

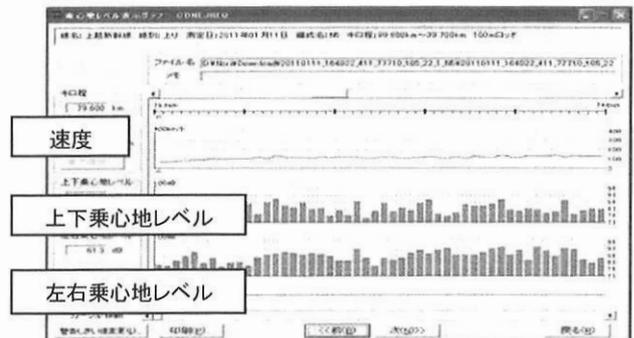
図 1 乗心地レベル

従来では East-i の動揺データから簡易的に乗心地レベルを計算していたが、今回、保技セにおいて簡単に参照できるようにした (図 1 参照)。グラフは横軸をキロ程として、100m ロット毎の乗心地レベルを棒グラフにより表

示したものである。これにより、更にお客様の体感に近い乗心地の評価が可能となっている。

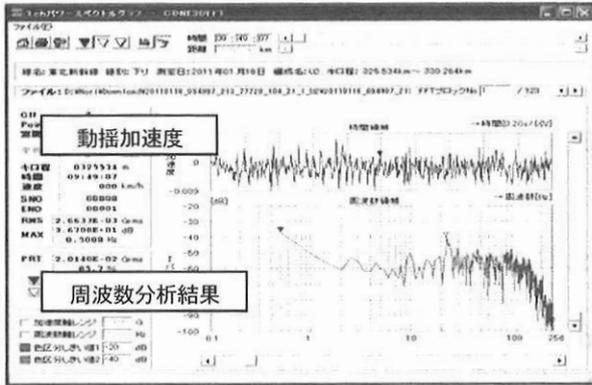
図 2 周波数分析ツール

動揺箇所であるのに長波長整備目標値超過箇所が存在しないなど動揺発生要因が特定できない、といった従来の課題に対して、保技セにおいても動揺加速度の周波数分析が可能となっている (図 2 参照)。本ツールでは動揺発生箇所に対して周波数分析を行い、卓越する周波数を特定することができる。また、卓越する周波数と走行速度から、対応する波長を計算し、動揺の発生要因を推定する。

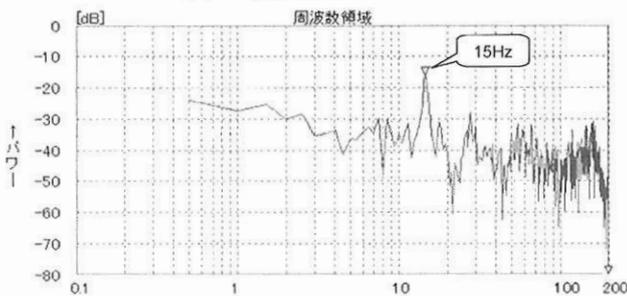
図 3 卓越周波数による動揺要因の推定

図 3 は、動揺の発生箇所に対して周波数解析を行った結果である。当該箇所の走行速度は 268km/h であり、15Hz に対応する波長を計算すると 5m となる。原因としては軌道スラブのあおりが考えられるが、現場調査を行う前に動揺要因を推定し、効率的な調査を行うことができる。このようにして卓越している周波数 (波長) から、スラブや締結装

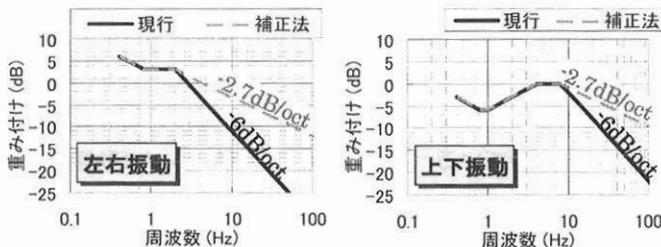
図 4 乗心地フィルタ（現行と補正法）

近年、乗心地を評価する際、「乗心地レベル」が体感と合わないという問題が生じており、この原因としては高周波振動の影響が乗心地レベルにほとんど反映されないという点があったことから、この問題について（公財）鉄道総研に指定課題として検討依頼した結果、新しい乗心地フィルタの報告があった（図 4 参照）。また、新しいフィルタの適用により、今までより高周波振動の乗心地レベルは悪化するものの、人間の体感との相関係数は新しいフィルタのほうが高くなるという実車試験の結果が報告されている。

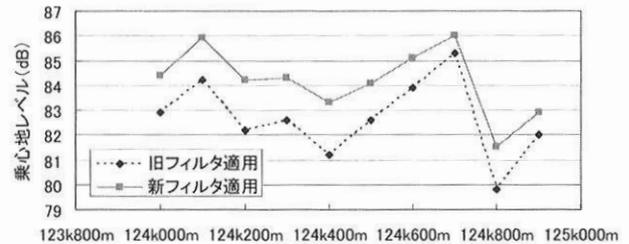
(a) 新旧乗心地レベル

図 5 高周波振動箇所の新旧乗心地レベル

当社の新幹線では、高周波振動対策が課題であり、高周波振動箇所の把握と定量的な評価が必要である。図 5 は、高周波振動が発生している箇所について、横軸をキロ程として新旧乗心地レベルを比較したものである。当社の新幹線において新旧乗心地レベルを比較した結果、高周波振動のない箇所では 1dB 程度、新しい乗心地レベルのほうが大きくなった。高周波振動箇所は、新旧フィルタによる乗心地レベル差が大きい箇所との相関性が高いと考えられるこ

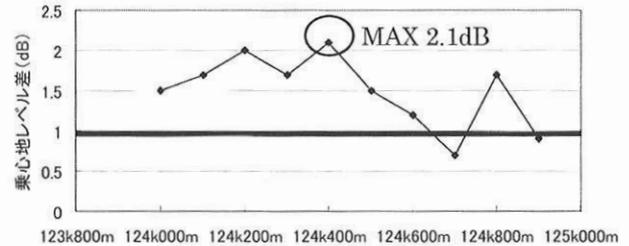
(b) 新旧乗心地レベル差

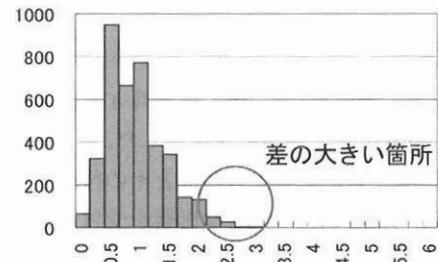
図 6 新旧乗心地レベル差の頻度分布

とから、新旧乗心地レベル差が大きい箇所（図 6 参照）について周波数分析や現場調査等を行い、動揺原因を特定し、軌道整備や材料交換を行っていく予定である（図 7 参照）。

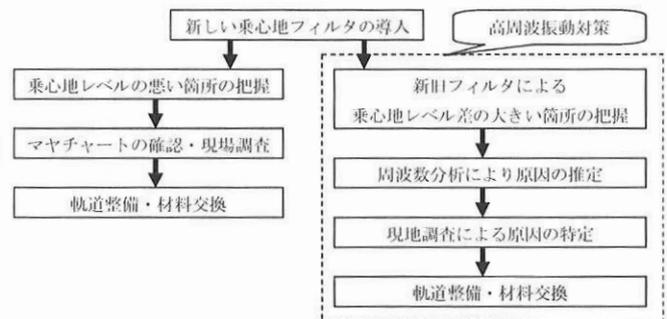
図 7 高周波振動対策を考慮した動揺管理
