## 軸箱および台車枠振動加速度による軌道状態の評価

## Evaluation of Track Conditions with Axle-box and Bogie Frame Oscillating Acceleration

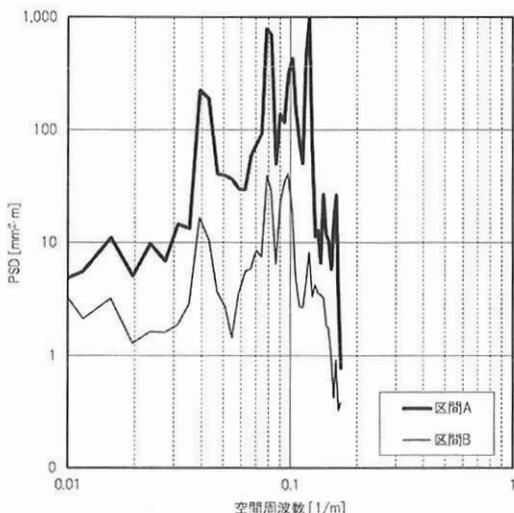
図1 10m弦高低変位 PSD

図1に区間AとBの10m弦高低変位のパワースペクトル密度を示す。試験区間は定尺レール区間であることから、区間A、B共にレール長25mの逆数である0.04(1/m)およびその倍数付近にピークを有している。区間Aは全ての空間周波数帯において区間Bを卓越していることから、軌道状態が不良であることがわかる。

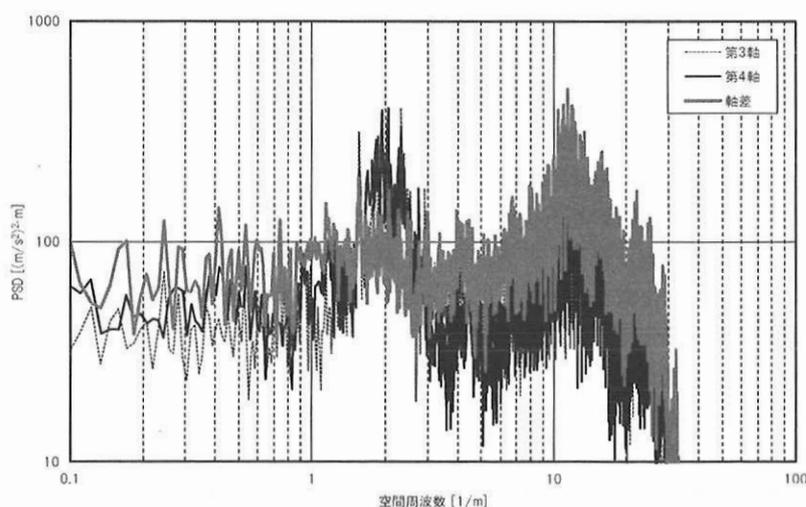
図2 第3軸・第4軸・軸差 PSD

まず、第3軸(前軸)、第4軸(後軸)、軸差のパワースペクトル密度(図2)を見ると、第3軸、第4軸共に空間周波数2.0(1/m)付近にピークがあることがわかる。区間Aの列車速度は約90km/h(=25m/s)であることから、このピークは時間周波数で50Hz付近であり、ばね下固有振動によるものと考えられる。一方、軸差のパワースペクトル密度は、空間周波数2.0(1/m)付近の強度が半分以下となっている。これは、第3・4軸が同相で振動しているため、軸差算出により相殺されたと考えられる。また、空間周波数1.0(1/m)以下については、道床劣化・浮きまくらぎによる軌道変位の波長成分が含まれ、軸差のパワーが第3・4軸を上回っており、道床劣化・浮きまくらぎの影響で前後軸の振動に位相差が生じていると考えられる。

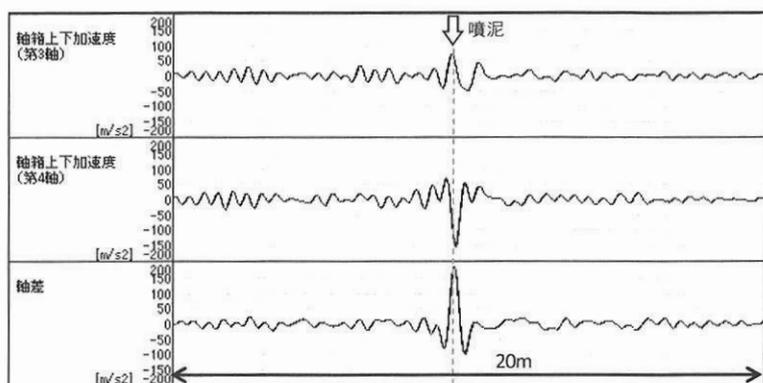
図3 噴泥箇所での軸差チャート (BPF 0.5m~2.5m)

次に、区間Aにおいて実際に噴泥があった箇所のBPF処理後の軸箱上下加速度波形を図3に示す。この噴泥は継目部から4mほど離れた位置にあり、まくらぎ下面には7mm程度の空隙および滞水が認められた。なお、10m弦高低

変位 (動的値) は10mm 程度である。第3軸 (前軸、図4参照) の波形を見ると、噴泥箇所の振幅は第4軸に比べ半分以下の大きさである。これは噴泥箇所のレール支持状態が不均一であるため、輪軸の振動が前軸と後軸で異なるためである。

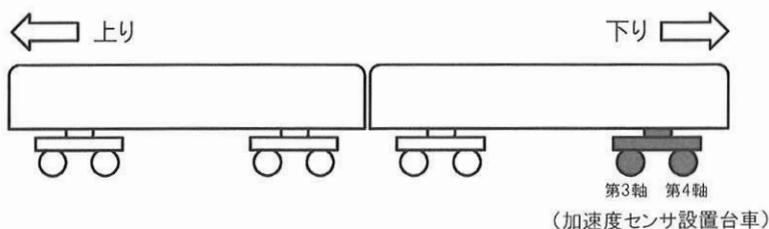
図4 加速度センサ設置台車の位置

本測定での加速度センサの設置台車の位置は図4に示すとおり、下り方向の前側である。検討する区間は第3節における区間A、Bを含む列車速度80~95km/hで概ね一定の区間とし、直線区間の継目部 (100箇所) とした。そして、キロ程補正の誤差の影響を考慮して、継目前後5mを含む10m間における軸差の標準偏差と著大値を用いて検証する。なお、ここでは3.2に示した波長0.5m~2.5mのBPF処理の有無を考慮して軸差を分析する。なお、BPF処理をしない場合の決定係数は、標準偏差が0.6326、著大値が0.5344と高い相関がある。

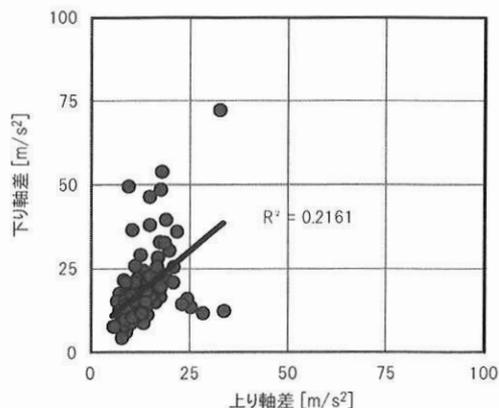
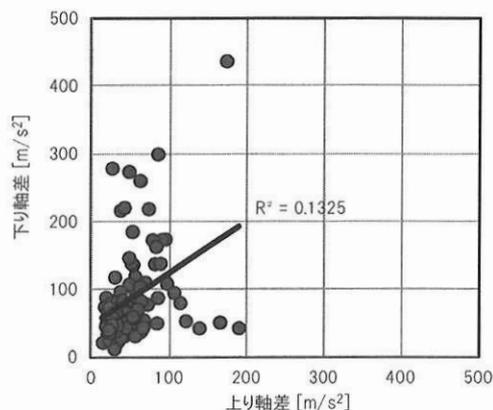
図5 台車位置・進行方向による軸差の関係 (BPF 0.5m~2.5m)

まず、波長0.5m~2.5mのBPF処理をしたデータの標準偏差、著大値 (図5) を見ると、決定係数は標準偏差が0.2161、著大値が0.1325となり、標準偏差は中位の相関が

あるが、著大値については相関が低い。BPF処理をしない方の相関が高くなるのは、輪軸の固有振動とレール凹凸等に伴う波長の短い軸箱振動は、走行方向に関わらず同じように発生するためと考えられる。

次に、下り測定データに着目すると、標準偏差が40m/s<sup>2</sup>以上、著大値が200m/s<sup>2</sup>以上のときに上り測定との乖離が見られる。これらの箇所は道床劣化・浮きまくらぎが確認されたため、軸差波形に差が生じたと考えられる。また、近傍に橋梁等の構造物が介在している箇所が多く、軌道の上下支持剛性の変化によって軸差波形の振幅の差が大きくなったことも要因として考えられる。

図6に、図5において下り測定と上り測定データで最も大きな乖離がみられた箇所の波形を示す。上り測定は前軸である第3軸が第4軸より+方向に大きな振幅を示していることから軸差が大きくなる。しかし、下り測定は後軸である第3軸が上り測定の前軸と同じ挙動であり、前軸である第4軸が一方向に大きな振幅を示している。そのため軸差が一方向に大きな振幅となった。この箇所は近傍に踏切があることから、先述したとおり、軌道の上下支持状態の変化によるものと考えられる。

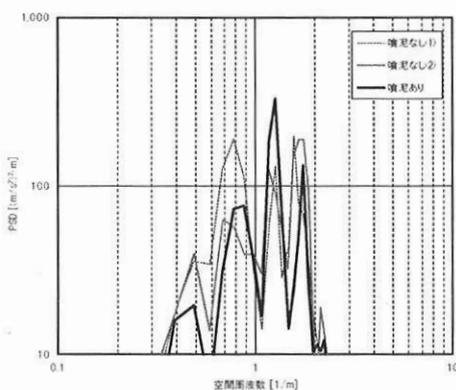
図7 噴泥有無による台車枠差のPSD比較

まず、区間Aにおける噴泥箇所のパワースペクトル密度を図7に示す。これは噴泥箇所を含めた30m間のものであり、比較として噴泥箇所のない継目における30m間のを2箇所併記する。これによると、噴泥ありのデータは空間周波数 1.26(1/m)において噴泥なしのパワーが卓越している。また、空間周波数 0.8(1/m)付近では噴泥なしの方のパワーが高く、空間周波数 1.6(1/m)付近ではパワーに差異は見られない。よって、台車枠差は空間周波数 1.26(1/m)の逆数である波長 0.79m付近の成分を見ることにより、噴泥箇所の検出が可能となる可能性がある。これらのことを考慮して、BPFの通過帯域は0.7m~1.0mとした。

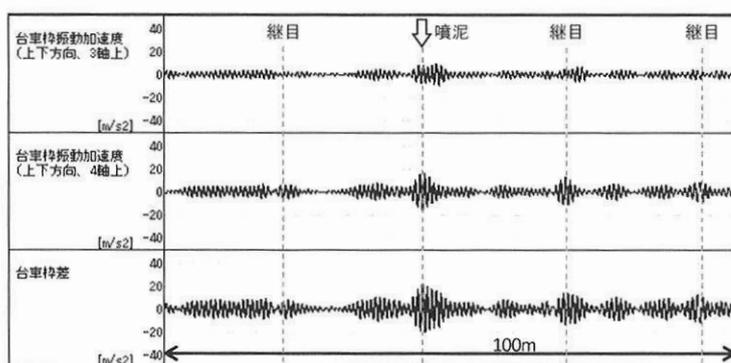
図8 噴泥箇所の台車枠差チャート (BPF 0.7m~1.0m)

次に、図8に噴泥箇所における上記のBPF処理を行った台車枠差の波形を示す。この波形は列車進行方向が上りのため、第3軸が前軸、第4軸が後軸である。第3軸の波
