## 電車線路設備の補修塗装軽減に向けた基礎試験 (2)

The Basic Test for the Reduce Repair Coating of Contact Line Equipment (2)  
Nobumichi Tsutsui, Takayoshi Nobuhara (West Japan Railway Company)

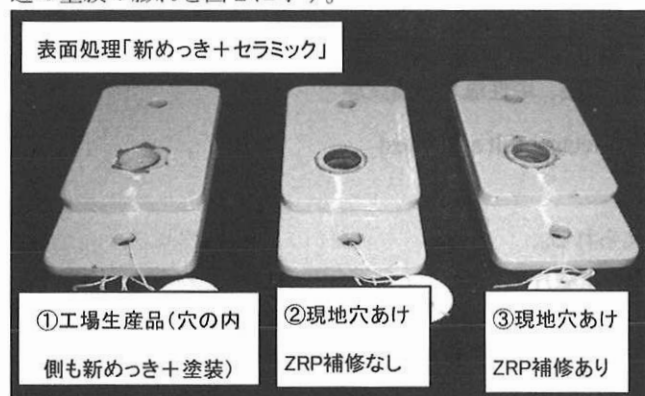
図 1 「新めっき+セラミック」の塩水試験 2000 時間結果

全ての試験片で、穴の内側に赤錆の発生は見られなかった。しかし、塗装を施した試験片の全てで、ナット付近の塗膜に膨れが見られた。原因は、ナット締付時の回転により塗膜が剥がれ、めっき層が露出し、そのめっき層と塗膜の隙間から塩水が浸入した事と考えられる。表面処理が「新めっき+セラミック」の試験片①、②、③の試験結果を図 1 に示す。「新めっき+セラミック」の試験片③のナット付近の塗膜の膨れを図 2 に示す。

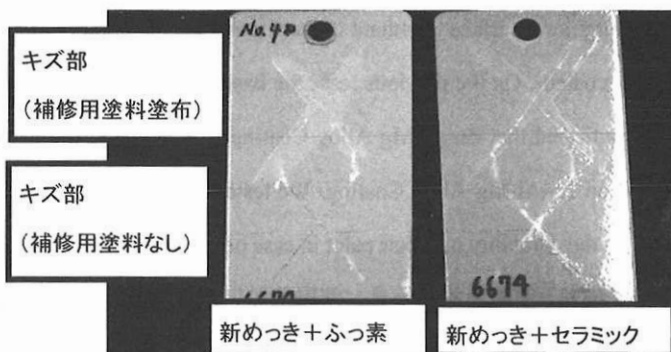
図 3 補修用塗料の塩水試験 2000 時間結果

「新めっき+ふっ素系塗装」「新めっき+セラミック系塗装」のどちらの試験片でも、補修塗装部分から赤錆の発生はなく、補修塗装と工場出荷時の塗装とで様相の違いもなく、補修用塗料による塗装が工場出荷時の塗装と同等の耐久性を持っていることを確認した。試験結果を図 3 に示す。
