# 1713 戸閉支援装置の開発と運用

## The development and operation of the support system to operating doors

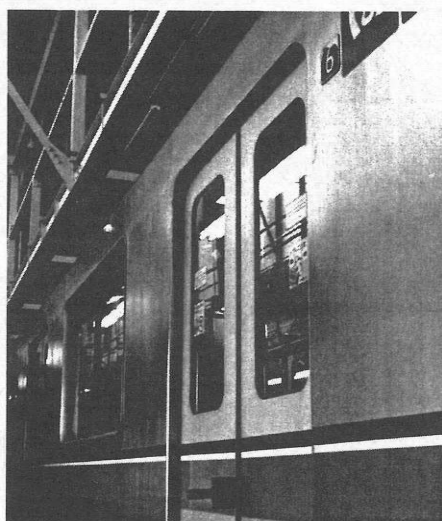
Fig.3 Examination of caught in door

車側補助灯は従来の車側灯と同じシーケンスとしており、開扉により点灯し閉扉により消灯する。従来の戸閉めスイッチで検知できない支障物のみ閉扉後も車側補助灯が消灯せず、個別表示灯は当該ドアで点灯する。両者とも煽りによる誤開閉扉を防ぐため、時素を持たせ、車側灯消灯から若干遅れて作動する。(図3)
