# 3512 雪と雷に対する保護機能を有するLED踏切照明の検証試験

○中澤 均, 熊谷 明弘, 菊地 和行, 蜂谷 信悦, 小柴 浩明, 佐藤 裕樹, (東日本旅客鉄道株式会社)

## Verification Test of LED Lighting with Protection against Snow and Lightning at Level Crossing

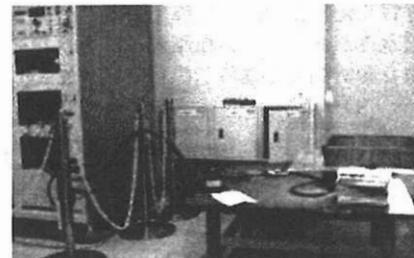
写真1 雷サージ試験

LED照明の弱点としてLEDや駆動電源は、半導体を多く用いていることから過電圧に対し耐性が強くないことが挙げられ、これに直結する一番の問題として雨季に多い誘導雷サージによる絶縁破壊が考えられた。この対策として、サージプロテクタ(SP)によるサージ軽減の有効性を検討した。試験内容についてはJIS C 61000-4-5に準拠し、試験レベルの設置クラス4で線間2[kV]、対地間4[kV]にて雷サージ試験を行うことを検討したが、導入地域に雷の通り道が存在することを考慮し、クラスを任意指定のXで15[kV]までの印加電圧で検証試験を行うこととした。雷サージ試験の結果を表1に示す。この結果から15[kV]の耐雷サージに耐えられることが分かった。

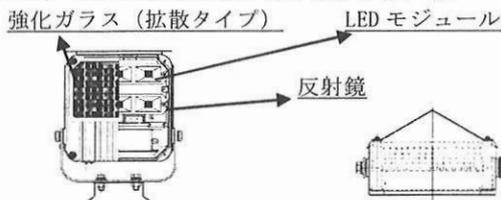
図7 タイプ① (ELL05A-W)

試験品は全部で4タイプとし、以下に各々の構造を示す。図7はタイプ①の構造を示し、従来品とは異なり、LEDモジュールに反射鏡を取付けたものを6個配置しその上に拡散タイプの強化ガラスを置く構造となっている。これによってLEDモジュールからの光を単一光源とせず均等に拡散させ、指向性を弱めることで光をより広範囲に照射できる構造としている。また降雪を考慮して雪避けにはフッ素樹脂焼付け塗装を施し、雪が落ちやすいよう三角型の屋根に変更したものとされている。

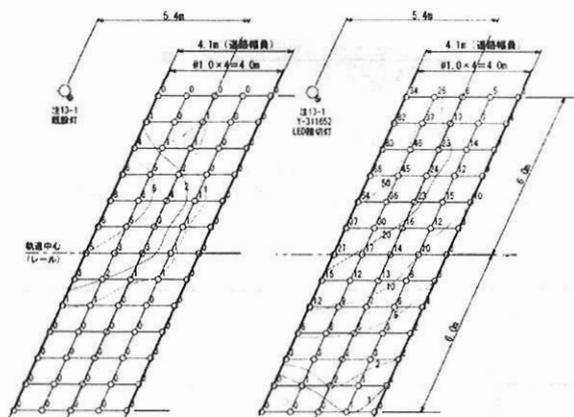
図 11 十文字西踏切  
Fig.11 Juumonzinishi crossing

タイプ①については配光曲線及び写真を見ると指向性が抑えられ光が均等に拡散しているのが分かる。照度を水銀灯と比較するととても明るく、照射範囲も灯具中心に半径約9mの広範囲に光が照射されているのが見られ

た。配光の具合も類似していることから、タイプ①は水銀灯よりも広範囲・高照度の照明であることが言える。

(a) 水銀灯 (2011/12/13) (b) タイプ① (2011/12/15)

実際に踏切に施設したLED踏切照明の基礎的照度を得るために照度分布の測定を行った。また既設水銀灯の照度分布を測定し配光比較を行うこととした。各灯具の敷設状況と照度分布測定結果をそれぞれ図11～図15と写真2～5に示す。

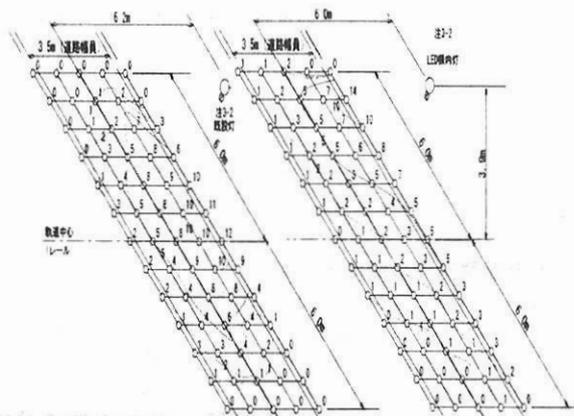
図 12 東山街道踏切  
Fig.12 Higashiyamakaidou crossing

タイプ②については、水銀灯とは異なり配光が全体的に右側に寄っており、直下の照度に関して言えばとても高い照度を有するが、踏切全体をカバーしきれていないのが見られた。ホームや歩道など数メートルの幅を縦長に照らす場合にはとても適していると考えられるが、灯具の位置や踏切幅が異なる種々の条件下では使用が難しいと考えられる。

(a) 水銀灯 (2011/12/13) (b) タイプ② (2011/12/15)

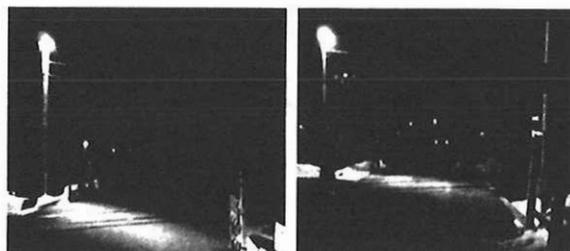
写真 4 谷地第一踏切写真 (タイプ③) 写真 5 谷地第二踏切 (タイプ④)  
Photo.4 Yachidaichi crossing photo.5 Yachidaini crossing

タイプ③、④については配光曲線及び写真を見て分かる通り、灯具方向の延長線上に照度が集中しとても指向性が高い配光となっているのが分かる。例えばタイプ②について見ると最大照度は水銀灯の 25[lx]と比較して 121[lx]でありとても明るい。しかし、明暗の差が大きく単純に見れば一部しか明るくないと感じるため広範囲を

照射するといった場合にはあまり適さないと考えられる。

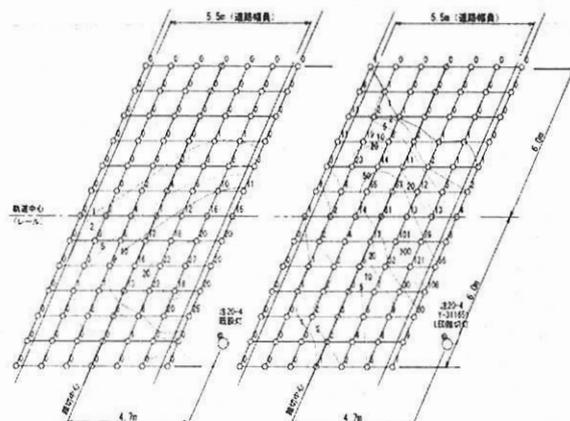
図 13 谷地第一踏切  
Fig.13 Yachidaichi crossing

(a) 水銀灯 (2011/12/9) (b) タイプ② (2011/12/15)

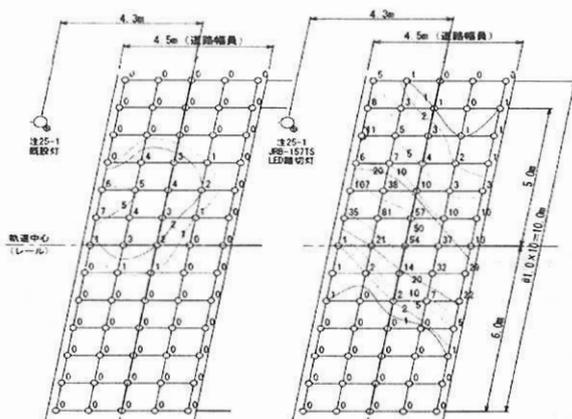
図 14 谷地第二踏切  
Fig.14 Yachidaini crossing

(a) 水銀灯 (2011/12/9) (b) タイプ③ (2011/12/15)

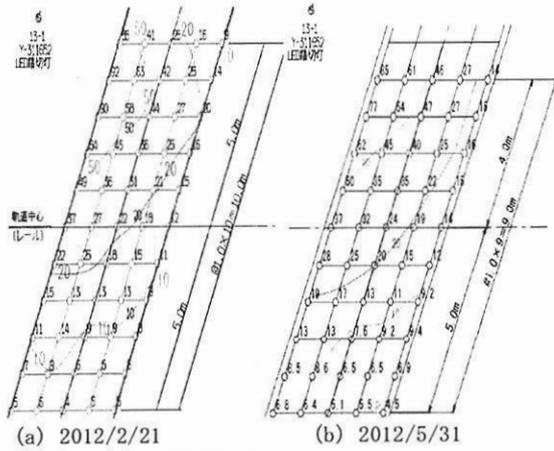
図 15 照度の季節比較  
Fig.15 Season comparison of the illumination

照度は季節特有の積雪や温度により変動することが考えられる。そこで、降雪があり寒い2月と通常期である5月に再度照度測定を行いその変動範囲を確認した。ここでは例として、十文字西踏切に施設したタイプ①について比較を行うことにした。

これを見ると最大照度を見ると冬季が 92[lx]であり通常期は 85[lx]と冬季の方が単一照度・平均照度(冬季 24.8[lx], 通常期 23.8[lx])で見ても高い。これは、冬季の積雪による反射によって、照度・輝度が大きくなったと考えられる。しかし配光曲線自体には大きな変化は認められず、通常期の平均照度を 100[%]とすれば 4[%]程度の変化であるため季節による照度変化は問題ないと言える。

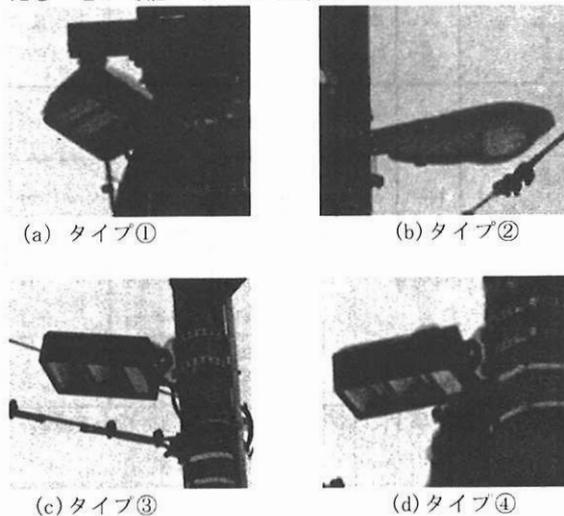
写真 6 仙山線における積雪状況写真  
(2012 年 1 月 13 日)  
Photo.6 The snow situation in the Senzan line

降雪時における積雪試験状況を写真 6~7 及び表 6~7 に示す。これを見ると、どのタイプも降雪量に対し灯具の積雪量がとても少ないことが分かる。前夜の積雪が残っている場合や氷柱が発生しているときもあるが、気温が低い状態でも即日ないし 2, 3 日で溶けている。これは日中の日光による熱、夜間点灯時にある程度の灯具の放熱が融雪効果に繋がっていると推測される。また積雪による構造の変化等も見られず、冬季の積雪に十分に耐えることが可能であることが分かった。

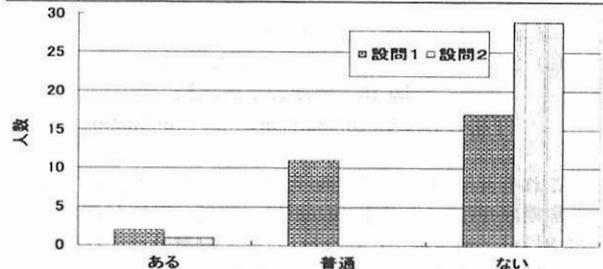
図16 アンケート結果

LED踏切照明で注意しなければならないのが列車運転士からの視認性であり、水銀灯とは異なり輝度が増すため明るいと同時に眩しく感じることも十分ありうる。LED踏切照明を導入して3ヶ月経ったときに、仙山線の列車運転士30人に表9のようなアンケート調査を行った。その結果を図16に示す。明るい・眩しいと感じた人は2名しかおらず、また乗務中に気付いたことがあるか否か
