踏切隙間充填材の製作と設置による効果の検証

Studies on Effects by Fabricating and Setting Rubber Filling Up Gaps Between Rail and Load Surface of Level Crossings

A gap between the rail and the road surface at a level crossing can cause a misstep to the pedestrians with stroller, walking aid and wheelchair. In this study, newly shaped rubber filling up the gap to prevent accidents was developed. The authors examined the influences of setting the filler rubber on rolling stock running through a bogie running test. A usability test was also carried out to investigate effects on users with stroller and walking aid. Furthermore, a durability test was performed at a railway level crossing of the test line of RTRI. As a result, the filler rubber makes it easier for pedestrians to walk across a rail crossing.

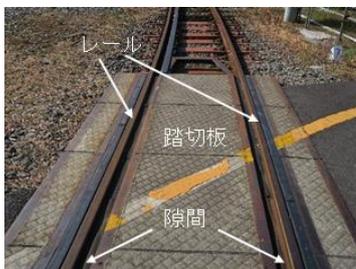
図1 踏切隙間の状況

踏切には、図1に示すようにレールと踏切板の間に列車の車輪フランジが通過するための隙間（以下、踏切隙間）があり、この踏切隙間は、歩行者にとって「つまずき」といった踏切の横断の妨げとなる場合がある。特に、ベビーカーやシルバーカー等を利用した歩行者（以下、器具を利用した歩行者）にとっては、ベビーカーやシルバーカー等の車輪（以下、器具の車輪）が踏切隙間に引っかかった場合、転倒や荷崩れ等によって踏切の横断に時間がかかり、踏切事故につながるケースがある。

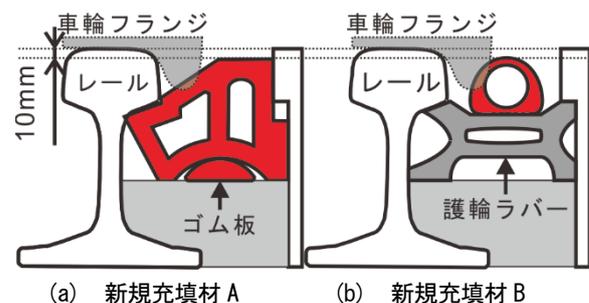
図2 新規充填材の模式図

新規充填材は、国内に広く存在する連接軌道の踏切に設置することを想定して、図2に示す新規充填材 A, B の2種類を製作した。

図2に示すように、新規充填材Aは接続踏切に使用される護輪ラバーを撤去して設置され、新規充填材Bは護輪ラバー上に設置される。また、図2に示すように、新規充填材A、Bともにレール頭頂面から10mm低い位置が上面となるように設計した。これは、踏切隙間の深さや護輪ラバーの凹凸等のバラつきによって新規充填材をレール頭頂面から突出させないためである。以下に詳細な形状を示す。

新規充填材Aは、車輪フランジとの接触面積を減らすため、レール側を傾斜させ、レールと反対側は器具の車輪が踏切隙間に落ち込むことを防止するため水平な面とした。また、器具の車輪が横断する際の鉛直方向の変形を抑制するため、下面の曲線形状の下にゴム板を挿入した。なお、下面を曲線形状としたのは、設置の際に踏切隙間に新規充填材を挿入しやすくするためである。

新規充填材Bは、護輪ラバー上に設置する際の固定のしやすさ、車輪フランジとの接触面積の減少および器具の車輪が横断する際の変形の抑制を目的として、下面が平坦な円筒形状とした。

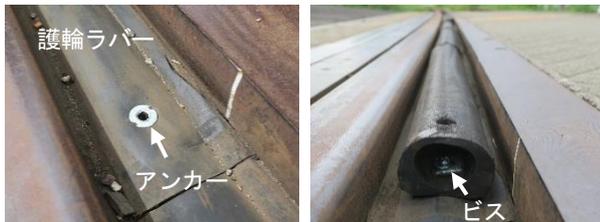
(a) アンカーの設置 (b) ビスでの固定

図3 新規充填材Bの固定方法

前述の通り、新規充填材Aは護輪ラバーを撤去した後に設置するため、強固に踏切隙間に固定できる。ただし、設置や保守作業等で充填材を取り外す作業に労力を要する。一方、新規充填材Bは、護輪ラバー上に設置するため、図3に示すように護輪ラバーにアンカーを取り付けた後、ビスを用いて固定する。このため、設置や保守作業等で充填材を取り外す作業が新規充填材Aよりも容易である。ただし、設置の際、アンカーの取り付けのため護輪ラバーに穴をあける必要がある。

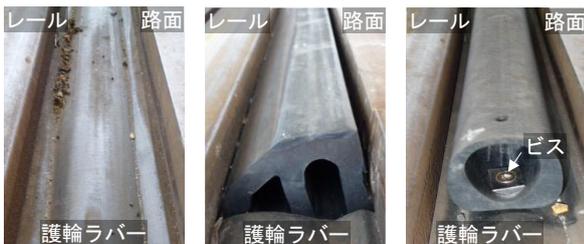
(a) 未設置 (b) 新規充填材A (c) 新規充填材B

図4 新規充填材の踏切隙間への設置状況

新規充填材A、Bを鉄道総研内の踏切に設置した状況を図4に示す。図には、未設置の状態も併せて示す。

新規充填材A、Bともにレール踏頂面から突出することなく設置できた。また、約1.5mの新規充填材を内軌、外軌両側に設置するために要した時間は、新規充填材Aが護輪ラバーの撤去を含めて約60分であり、新規充填材Bは、護輪ラバーへのアンカーの取り付けを含めて約15分であった。さらに、新規充填材Bの場合、同程度の所要時間で取り外しも可能であり、交換作業等も含めた作業性は新規充填材Bの方が高いことがわかった。

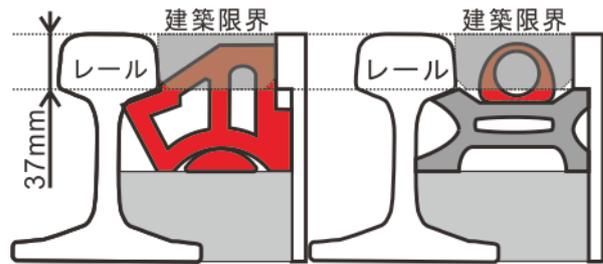
(a) 新規充填材A (b) 新規充填材B

図5 新規充填材に対する建築限界の模式図

鉄道では、列車の通過を支障しないように建築限界が定められており、建築限界内には設置物を設けられない²⁾。レール近傍では、図5に示すようにレール踏頂面から37mm下までが建築限界として定められており、新規充填材A、Bはともに建築限界を支障する。一方、例外として、レール近傍における建築限界を支障する設置物を車輪が押しつけて分岐器を操作する発条転てつ器がある。また、海外では踏切隙間充填材の既製品が一般的に使用されている。これらは列車への安全性が確保された上で設置されており、新規充填材も安全性等を検証して設置する必要がある。

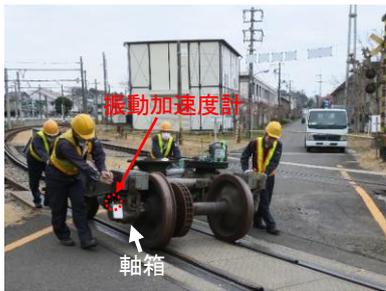
図6 列車への影響評価試験の状況

本試験では、図6に示すように、重量4トンの台車を用いて、速度約2km/hで、踏切隙間に新規充填材A、Bを設置した鉄道総研内の踏切を通過させ、台車の軸箱上に設置した振動加速度計で得られる上下方向の振動加速度レベルの変化を測定した。列車への影響評価試験における振動加速度レベルを図7に示し、台車通過時の新規充填材の状況を図8に示す。

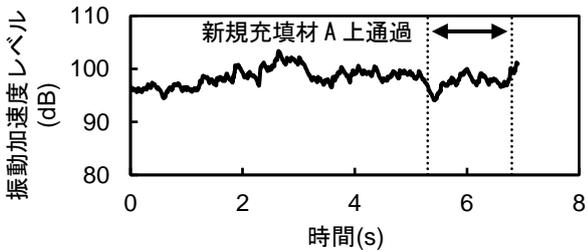
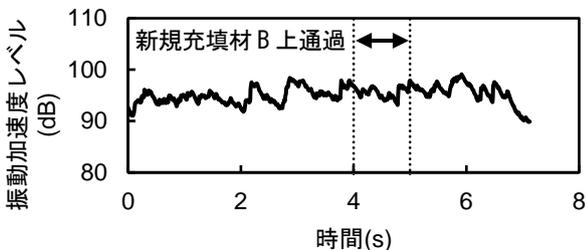
(a) 新規充填材 A

(b) 新規充填材 B

図7 列車への影響評価試験における振動加速度レベル

図7より、新規充填材A、Bともに、新規充填材上を通過する際の軸箱の振動加速度レベルは、他の箇所を通過する際の振動加速度レベルとほぼ同等である。新規充填材が台車の通過に影響し、車輪フランジが新規充填材上に乗りに上がるような場合、振動加速度レベルが大きく変化すると考えられるが、実際には、図8に示すように新規充填材が大きく変形するため、新規充填材未設置箇所と同様に台車の荷重がレールと車輪の接触で支持する。これにより、振動加速度レベルが変化しなかったと考えられる。

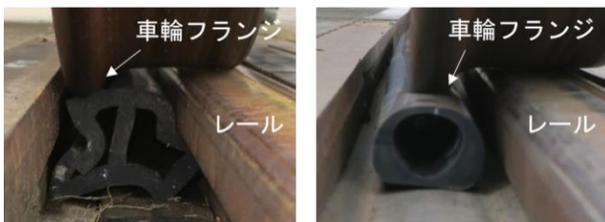
(a) 新規充填材 A (b) 新規充填材 B

図8 列車への影響評価試験における新規充填材の状況

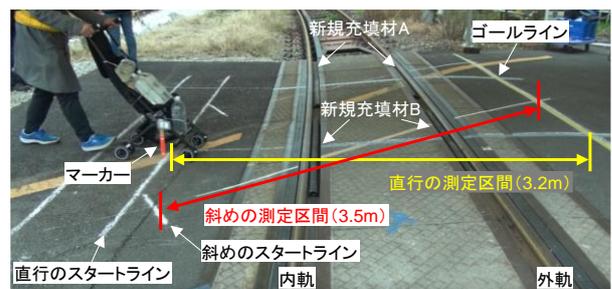
図9 被験者試験の様子と踏切横断時間測定区間
スタートラインとゴールラインにおける時間測定は、ベ

踏切横断時間の測定において、スタートラインは、直行では内軌側レールの手前 1.5 m、斜めでは 1 m、ゴールラインは、直行・斜めともに外軌側レールを越えた先 1 m とした。そのため、直行の測定区間の距離は約 3.2 m、斜めの測定区間を約 3.5 m であった。踏切横断時間の測定区間の例として、ベビーカーを使用して新規充填材 B を横断する被験者試験の様子を図 9 に示す。

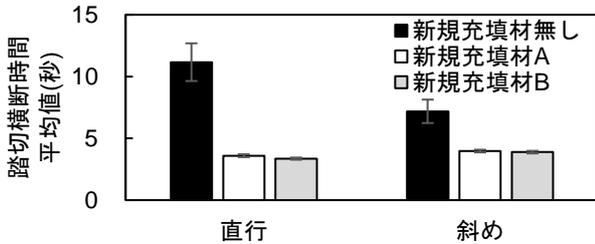
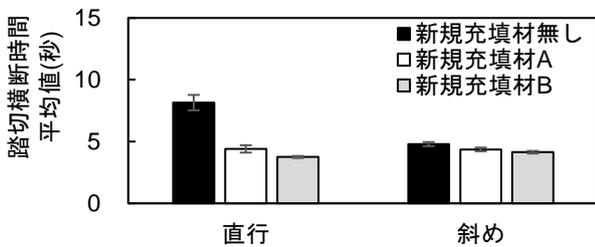
(a) ベビーカーを使用した試験

(b) シルバーカーを使用した試験

図 10 踏切横断時間の結果

踏切横断時間の結果を図 10 に示す。図に示した結果は踏切横断時間の平均値であり、図中のエラーバーは標準偏差を示す。

図 10(a)より、ベビーカーを使用した試験では、直行・斜めともに、新規充填材 A, B のどちらを設置した場合でも踏切横断時間を大幅に短縮できることがわかった。一方、図 10(b)より、シルバーカーを使用した試験では、ベビーカーを使用した試験よりも踏切横断時間の短縮効果が小さいことがわかった。これは、搭載したウェイトがシルバーカーの場合がベビーカーの場合の 1/7 以下であったことや、シルバーカーの前輪が固定されており、前輪が動いて踏切隙間にはまり込むことが少なかったことにより、新規充填材無しでも踏切の横断でつまずきが少なかったことが要因と考えられる。

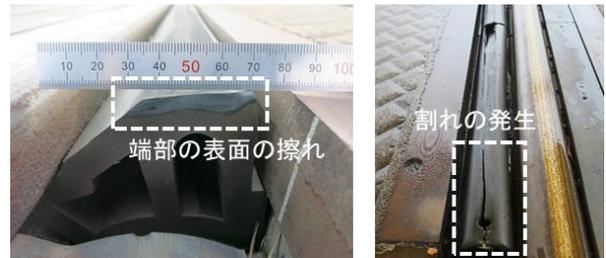
(a) 新規充填材 A

(b) 新規充填材 B

図 11 列車通過に対する新規充填材表面の状況

その結果、新規充填材 A では、車輪通過回数約 8500 回で、図 11(a)に示すような端部表面の擦れが見られたものの、端部以外の箇所では顕著な損傷が見られず、歩行者の踏切横断には実用上問題は無いと考えられる。一方、新規充填材 B では、車輪通過回数約 3000 回で、図 11(b)に示すように、内軌側に設置した場合において 500 mm 程度の範囲でレールと平行方向に割れが発生していた。これは、車

輪の通過によって発生した端部の摩耗が進展して生じたものと考えられる。また、新規充填材 B の表面に割れが発生した時期は気温の低下によってゴム硬度が最も高く、割れやすくなっていたことも要因の 1 つであると考えられる。この結果から、新規充填材 B を現在の形状で使用する場合、表面の改質等による耐久性の向上が必要であることがわかった。ただし、表面が割れた状態でも、歩行者の横断に対して機能上問題がないとも考えられるため、今後、踏切横断に関する評価を進めるとともに、車輪フランジが接触しにくい形状で製作する等の改良を行う予定である。
