## 画像データと軸箱加速度を用いた継目状態評価に関する検討

山根 悠司\* 松本 麻美 坪川 洋友 (鉄道総合技術研究所)

A Study on Rail Joint Condition Evaluation Using Image Data and Axle-Box Acceleration.

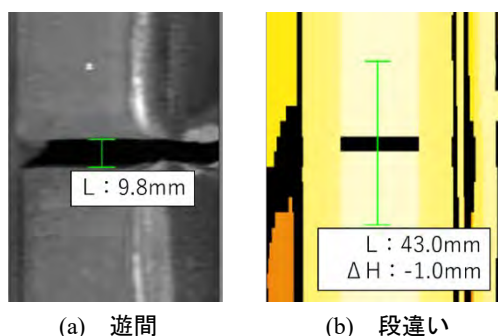
図 2 床下画像による遊間及び段違いの測定例

また、床下画像による遊間及び段違いの測定例を図 2 に示す。なお画像データの分解能は、遊間については 0.1mm、段違いについては 1.0mm である。また、画像データでは 3 次元の位置情報を有しており、図 2(b)のような上面からの画像でも上下方向の測定が可能である。
