信号設備の使用環境下における振動加速度調査

押味 良和* 潮見 俊輔 高崎 建 神谷 剛志 (鉄道総研)

Investigation of the Vibrational Acceleration to Signalling Systems in the Installation Environment

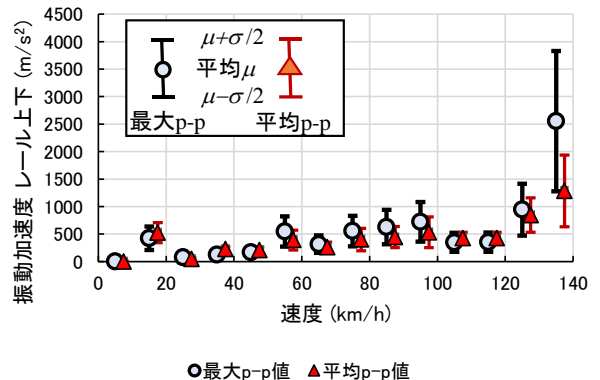
図 4 最大 p-p 値と平均 p-p 値の比較（レール上下）

〈4・1〉 最大 p-p 値と平均 p-p 値 列車ごとに算出した最大 p-p 値と、平均 p-p 値についての傾向を把握するため、両者の比較検討を行った。測定の結果、各測定点の 3 軸方向において上下方向の振動加速度が最も大きい傾向であったため、以下、代表例として上下方向について報告する。図 4 にレール上下方向の最大 p-p 値と平均 p-p 値に対して、5km/h から 135km/h まで 10km/h ごとの速度段階別の平均値 μ と標準偏差 σ を算出した結果を示す。車輪フラットの影響を強く受ける最大 p-p 値と平均 p-p 値の速度段階別の μ を比較すると、その差はレール上下方向の振動加速度で 100m/s^2 より小さい場合が多いことがわかる。この傾向から、確率的に発生する車輪フラット等による大きな衝撃に対する影響評価においては、最大 p-p 値やその発生確率について議論をする必要があると考えるが、列車通過時の定常振動に関する速度と p-p 値の全体的な傾向を判断する上では平均 p-p 値の μ

や σ を用いても差し支えないと考える。今回の分析では、この平均 p-p 値の μ と σ により評価を行うこととした。

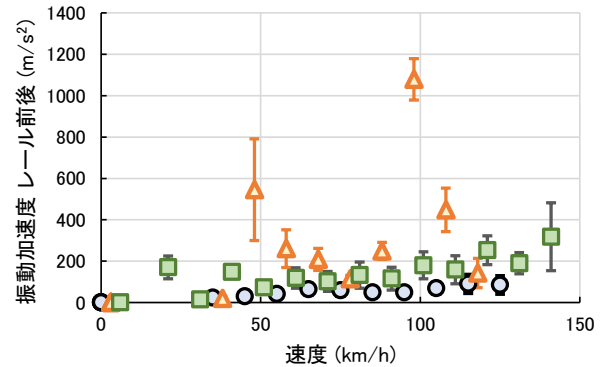
図 5(c) 線形の影響 (レール前後)

〈4・2〉 線形 (直線, 曲線, 分岐器) の影響 線形毎の振動加速度の例として, レール各軸方向の平均 p-p 値の μ と $\mu \pm \sigma/2$ を図 5 (a) から図 5 (c), まくらぎ上下方向の平均 p-p 値の μ と $\mu \pm \sigma/2$ を図 6 に示す。

レール上下方向の平均 p-p 値は, 分岐器部に比べて直線区間の方が小さい傾向にある。また, 各線形とも振動加速度は, 概ね JIS E 3014 に規定されている 980m/s^2 を下回っており, かつ, その大きさは上下, 左右, 前後の順となる傾向が認められた。曲線区間では, 低速度でも大きな値が観測される事例が認められた。時間波形を確認したところ, 曲線区間の進入時から加速度センサの出力が徐々に増大する曲線区間特有の傾向が認められた。本測定では, 曲線外軌側のレール, まくらぎを測定しており, 外軌側レールとフランジが接触した際に加速度センサ固有の共振周波数に近い高周波振動が発生した可能性が考えられる。今後, 共振周波数の異なる加速度センサによる測定で検証を行なう予定である。

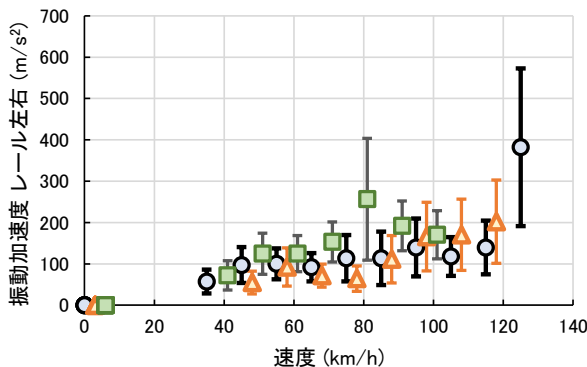
図 7(b) 構造物ごとの比較 (レール左右)

〈4・3〉 構造物の影響 構造物ごとの比較を行なうにあたり, 曲線等の線形の影響を排除するため, 直線区間における測定結果を対象として影響を分析した。レールの各軸方向の平均 p-p 値の μ と $\mu \pm \sigma/2$ を図 7 (a) から図 7 (c), まくらぎ上下方向の平均 p-p 値の μ と $\mu \pm \sigma/2$ を図 8 に示す。なお, 直線区間におけるデータに限定して分析を行ったため, 各条件ともデータ数は限られたものであることに留意が必要である。(レール 土構造: 4 箇所 463 本, 橋梁: 2 箇所 83 本, 高架: 4 箇所 458 本) (まくらぎ 土構造: 4 箇所 463 本, 橋梁: 1 箇所 18 本, 高架: 2 箇所 179 本)

レールの上下方向の平均 p-p 値については, 橋梁の測定結果が土構造や高架に比べて大きい傾向にあった。また, 土構造区間の一部の速度の結果で大きな平均 p-p 値が認められた。なお, レールの左右方向, 前後方向については, 構造物の違いによる平均 p-p 値の傾向に大きな違いは認められなかった。なお, まくらぎの各軸方向については, 構造物の違いによる平均 p-p 値の傾向の違いは認めにくく, 測定箇所ごとのばらつきが大きい結果となった。

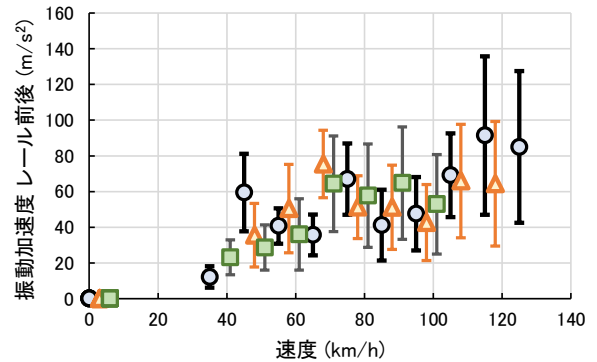
図 7(c) 構造物ごとの比較 (レール前後)
