発泡材料を活用した床版の力学挙動に関する基礎的研究

Fundamental Study on Mechanical Behavior of Slab Leveraged Expanded Foam

大西 弘志*, 西田 雅之** Hiroshi ONISHI and Masayuki NISHIDA

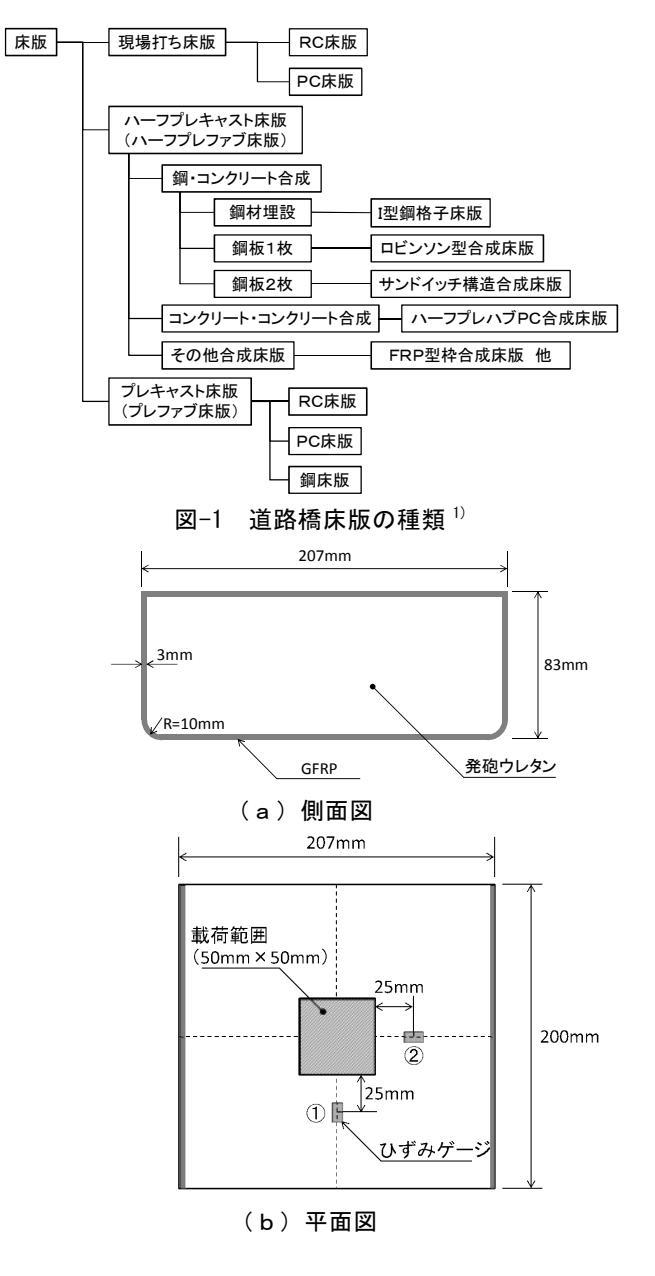
図-2 定点載荷疲労試験 試験体概要

本研究では実験対象である床材の基本的な疲労耐久 性について把握を試みるために定点載荷疲労試験を実 施した.この疲労試験で使用した試験体の概要を図-2 に示す.この試験で使用した試験体の外形は幅 200mm

×長さ207mm×厚さ83mmである. 試験体は図-2(a) に示される,厚さ 3mmの FRP 板で構成された中空断 面に発泡材料を充填した一様な断面を有する梁状構造 体を 207mm の長さで切断することにより製作されて いる.本試験ではこの構造体の基本的な疲労耐久性を 把握するために、構造体の上面中央に 50mm×50mm の載荷板を置き、サーボパルサー (EHF-EB10) を用い て繰り返し荷重を載荷した.載荷した荷重の大きさに ついては、舗装におけるホイールトラッキング試験に おける基準の面圧(6.12MPa; 50mm×50mmの範囲に載 荷する荷重としては 1.563kN)を基準として設定を行 い, できるだけ S-N 関係を把握できるように条件を決 定することにした(応力比 (= σ_{max}/σ_{min}): R=0.1, 載荷 速度:10Hz). なお,本試験における支持条件として, 底面に厚さ 5mm のゴム板を敷き,試験体底面の全面 にわたって支持している(**写真-1**参照).

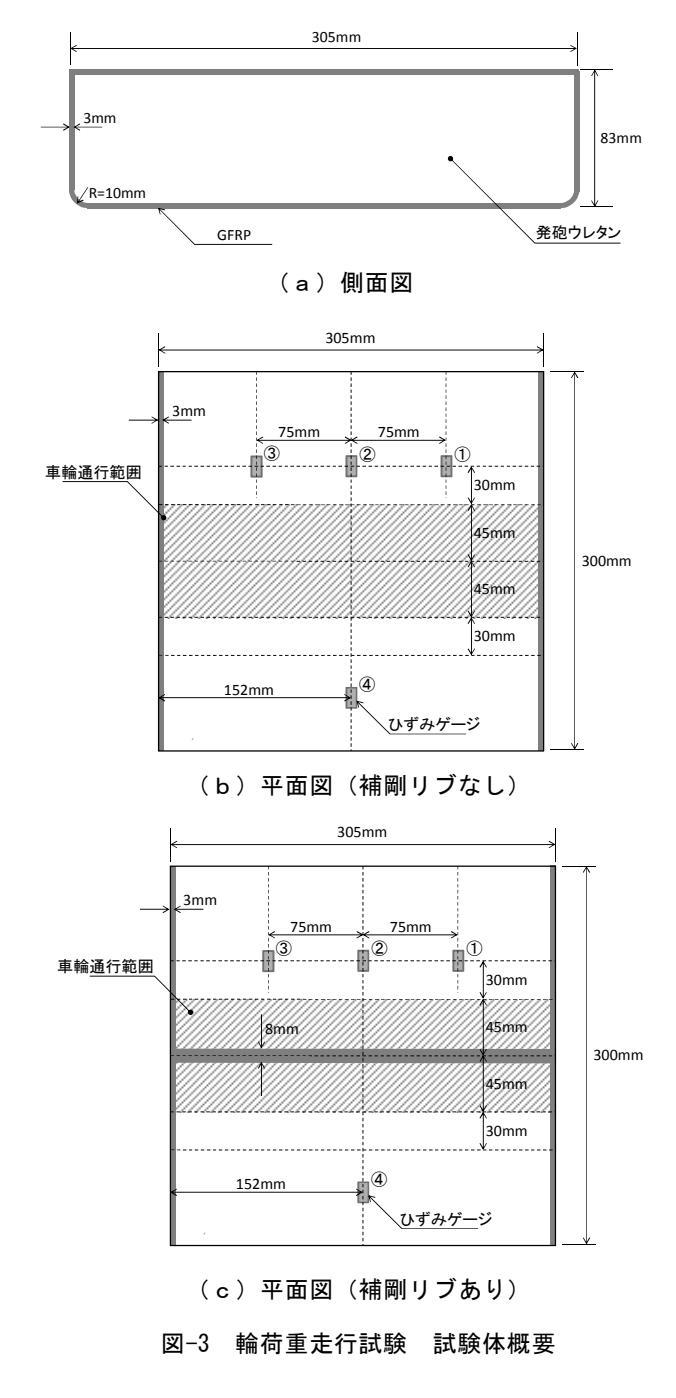
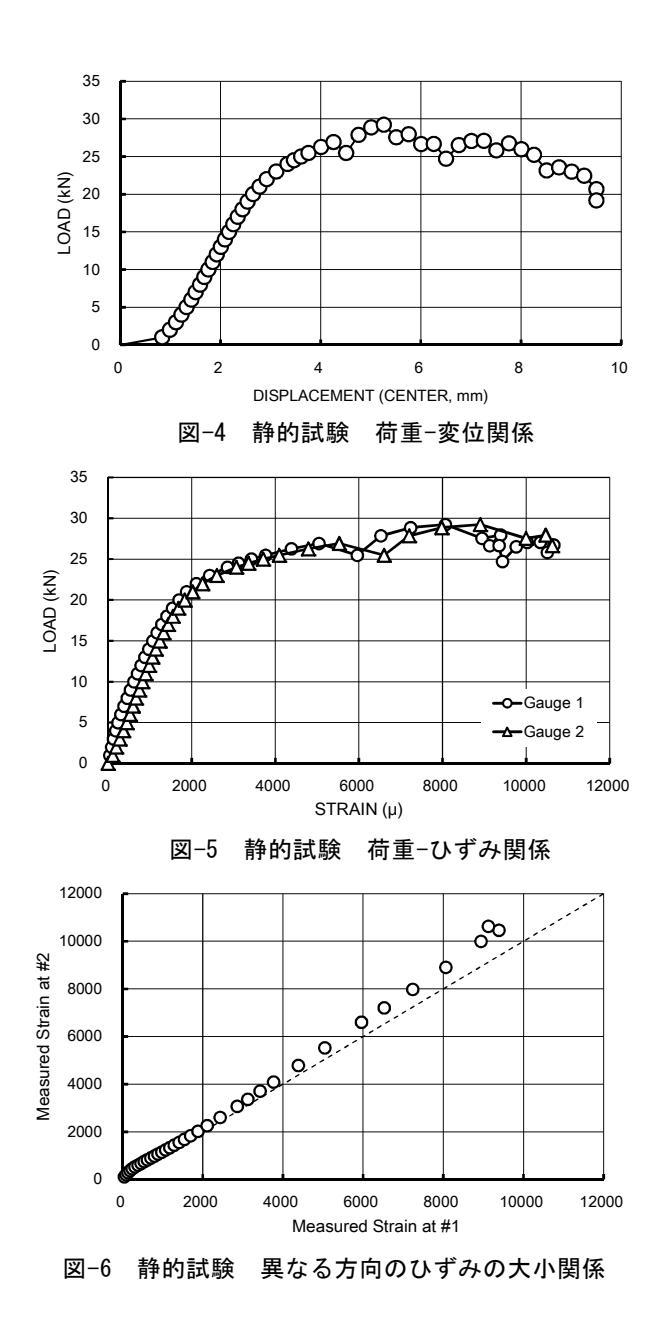
本研究では、より実際の使用状態に近い環境での疲 労耐久性を把握するために、定点に作用する繰り返し 荷重載荷だけでなく、輪荷重走行による疲労試験を実 施した.使用した試験体の概要を図-3に示す.試験体 の外形寸法は長さ300mm×幅305mm×厚さ83mmで ある.この試験体も定点載荷試験で用いられた試験体 と同様、厚さ3mmのFRP板で構成された中空断面に 発泡材料を充填した一様な断面を有する梁状構造体を 305mmの長さで切断することにより製作されている. また、この試験では床材内部に補剛用の板を挿入した ものとそうでないものを用意し、疲労耐久性にどの程 度の差が生じるのかを調べることにした.

試験時の計測項目は図-3(b), (c) に示されてい る①~④の点に貼付されたひずみゲージ(2 軸)の値 である.計測には定点載荷疲労試験と同様,動ひずみ レコーダーDC-204Rを使用し,走行期間中 200Hz で動 的計測を実施した.

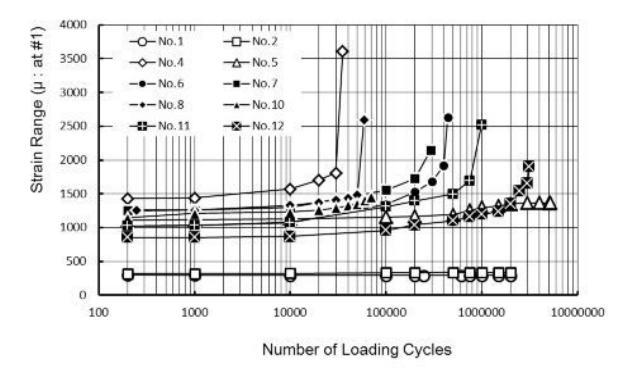
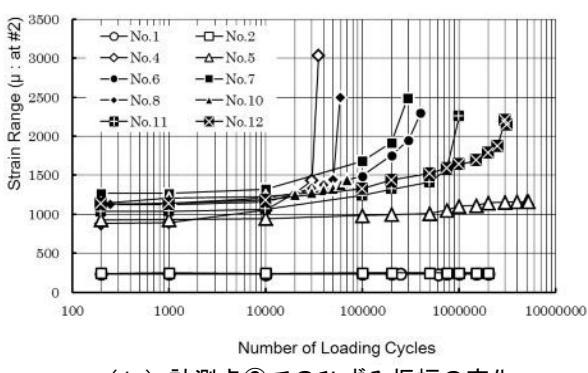
図-7 定点疲労試験 ひずみ振幅の変化

(a) 計測点①でのひずみ振幅の変化

(b)計測点②でのひずみ振幅の変化

図-7を確認すると、破壊した試験体のひずみ振幅は 試験の進行に伴って漸増し、終局に至って急激な増加 を見せるという共通の傾向を示すことがわかる.この 中でも、未破壊であったもの(No.5)や比較的寿命が 長いもの(No.11, No.12)とそれ以外のものを比較す ると、寿命が短くなっている試験体では計測点のいず れかのひずみ振幅が大きいか、両方とも比較的大きな ひずみ振幅を持っていることがわかるがいずれも明確 な差というほどの違いとみることは困難であり、試験 体間の個体差である可能性がある.

す. 試験体 No.1 と No.2 は 200 万回を打ち切り限界と して試験を実施し,それ以外は 500 万回を目標回数と して疲労試験を実施した. 試験中に計測点①と②で計 測されたひずみの振幅の変化を図-7 に,試験体中央に おける変位の振幅の変化を図-8,試験体中央における 塑性変形の発生状況を図-9,本試験で得られた S-N 関 係を図-10 に示す.

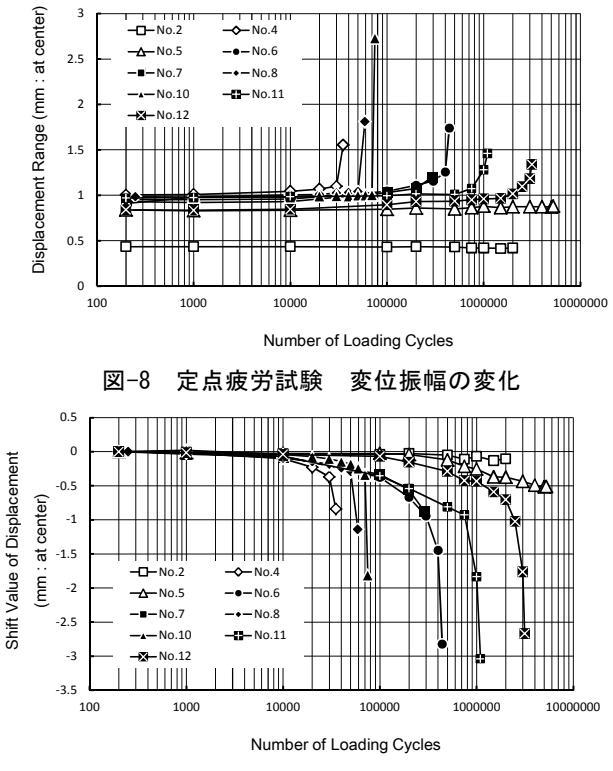
図-9 定点疲労試験 塑性変形発生量の変化

これに対し,図-8や図-9に示す,試験体中央におけ る変位の振幅や塑性変形量の変化を見てみると,変位 振幅では破壊の直前に大きくその値が増大する状況が 確認でき,塑性変形量の変化においても,より早期に 大きな塑性変形を生じた試験体から破壊していること がわかる.このことから,この構造体の劣化程度を把 握するにはその変形,特に塑性変形の量を確認するこ とが重要であると考えることができる.

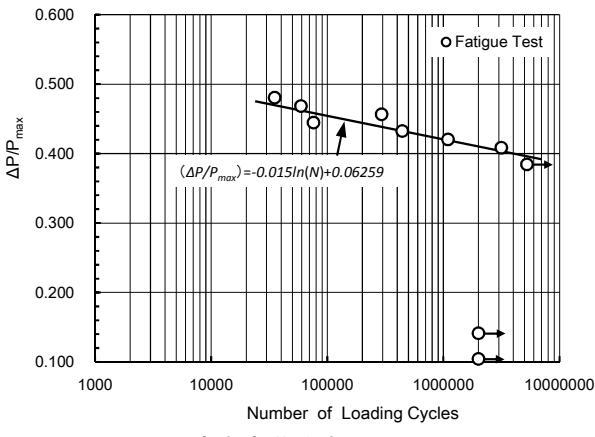
図-10 定点疲労試験 S-N 関係

本研究により得られた,定点疲労試験における S-N 関係(図-10)を確認すると,今回の試験結果はある程 度の誤差は含んでいるものの,一定の傾向とある程度 のまとまりは示していることがわかる.今回のデータ

について近似曲線を求めると次のようになる.

$(\Delta P/P_{max}) = -0.015 ln(N) + 0.06259$ (1)

ここで、 ΔP :荷重振幅 (kN) P_{max} :静的耐力 (kN) N:載荷回数

また、本試験の結果より、ΔP/P_{max}=0.4 付近が疲労 限ととらえて良い限界値になっている可能性も確認で きる.これはホイールトラッキング試験の面圧の 8.5 倍に相当する荷重となっており、このことから、定点 疲労試験においては十分な疲労耐久性を発揮できてい ると結論付けて良いものと考えられる.

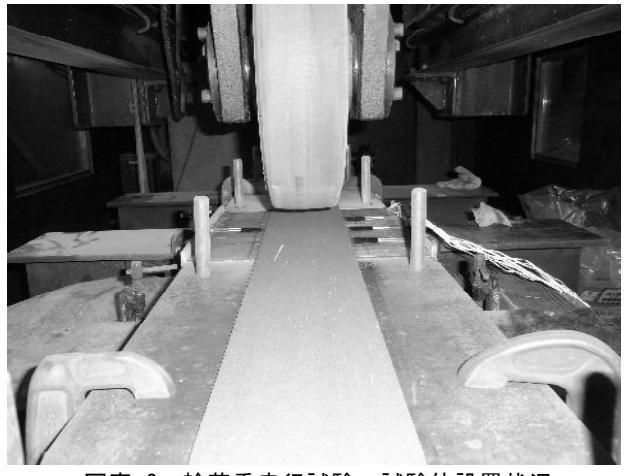
写真-2 輪荷重走行試験 試験体設置状況

輪荷重走行試験時の試験体設置状況を**写真-2** に示 す.今回の試験では,輪荷重が試験体に乗る際に発生 する衝撃を極力緩和するために走行面に当たる位置に

薄い鉄板(t=1.2mm)を敷設し、走行試験を実施して いる. 今回の試験では走行回数の上限を 20 万往復(40 万回)としている.今回の試験結果を表-2に示す.こ の試験では既定の走行回数に達したのは補強リブが設 置されている No.1 試験体のみであったが,この試験体 についてはデータの動きに少し乱れがあったことから 追加での走行を行ったところ、210,000 往復にて破壊 に至っている. 補強リブなしの試験体 (No.2, No.3) に関しては試験開始後の早期に破壊している. これら の試験体の破壊状況を写真-3に示す.ここに示された 写真を見ると、補強リブなしの試験体 No.2, No.3 に関 しては破壊の起点が輪荷重の進入位置である試験体端 部であることが疑われるような破壊形態を示している. このことは,試験時に必然的に発生してしまった進入, 退出部における試験体と走行路の間の隙間(≒10mm) を車輪が乗り越えて試験体上に進入する際に発生する 衝撃が破壊に関与している可能性を示唆しているもの と考えることができる. また, No.1 試験体に関しては リブなしの試験体と破壊形態が異なっており、試験体 の中央付近で補剛リブ際の FRP がきれいにせん断に よって破断されていることがわかる. このことから, この試験体は上面の FRP のせん断破壊により破壊に 至っているものと結論付けられる.ただし、この試験 においては載荷に用いた荷重が大きいこと(面圧で設 計荷重の2倍程度)や定点載荷試験でのS-N曲線の傾

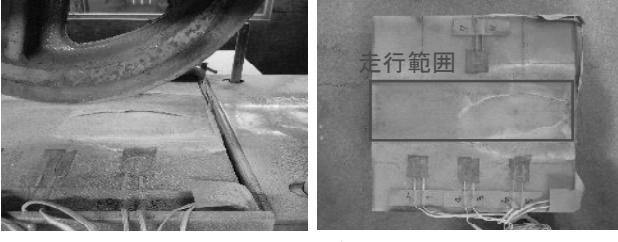
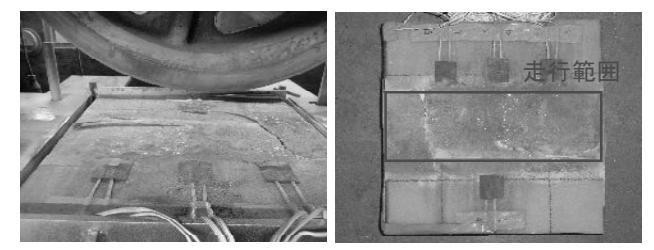
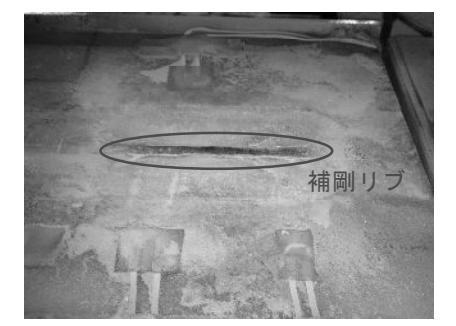
(c) No. 1 試験体 (リブあり) 破壊状況写真-3 輪荷重走行試験 試験体破壊状況

(a) No. 2 試験体(リブなし)破壊状況

(b) No.3 試験体(リブなし)破壊状況

- 2) 定点載荷疲労試験の結果,非常に傾きの緩やかな S-N 曲線を得ることができ、今回の試験条件においては疲労限となる面圧の大きさはホイールトラッキング試験で用いられる面圧の8.5倍程度であることが推定できた。
- 3) 輪荷重走行試験では今回の試験体は比較的早期に 破壊する結果となった.この原因としては輪荷重 が試験体に進入するときに発生する衝撃ではない かと疑われる破壊形態が確認できた.また,それ なりの荷重が補剛リブの上を通ると上面の FRP が 破断する可能性も確認できた.これらの事象については更なる検討が必要であると思われる.

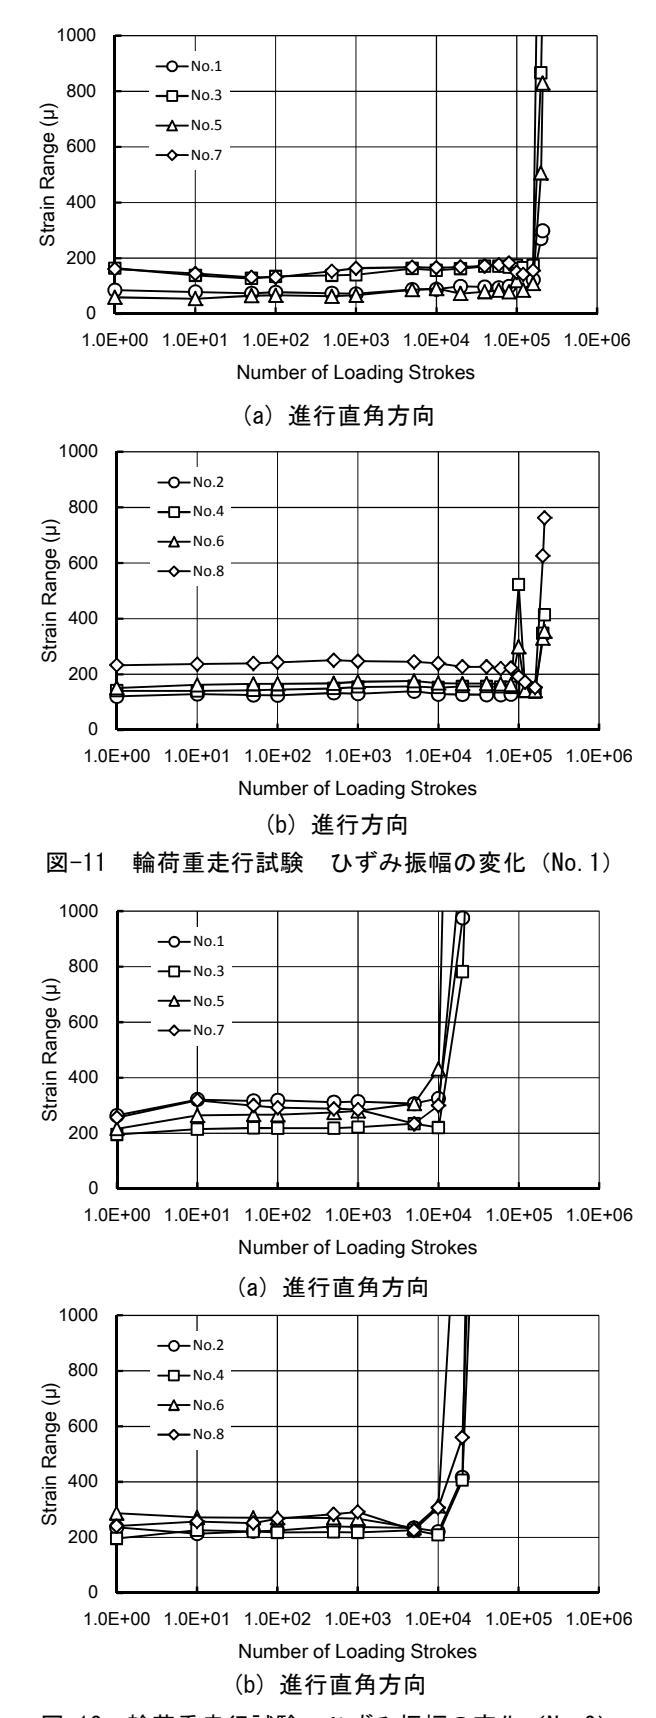
図-12 輪荷重走行試験 ひずみ振幅の変化 (No. 2) きの小ささなどを考慮すると、重交通路線でない路線 での活用を目指す余地はあるものと考えられる.

No.1 試験体と No.2 試験体で計測されたひずみ振幅の変動を図-11 と図-12 に示す. これらの図を見ると,

試験体の寿命の長短やひずみ計測方向の違いに関わら ず、ひずみ振幅は試験開始時からその破壊の直前まで 一定の値を保っており、破壊の直前になってようやく 急増するという傾向を持っていることがわかる.この 傾向は No.3 試験体でも確認できているため, 今回の試 験に共通の傾向である可能性がある.このような傾向 は他のコンクリート系床版の多くとは異なる傾向であ り、このような傾向をもたらした原因としては①試験 体として用いた FRP 構造体に特有の傾向, ②試験体の 支持条件に起因する傾向,の2つが考えられることか ら更なる検討を加える必要があるものと考えられる. また、今回計測したひずみの振幅に方向による影響が 確認できるのかどうかを見るために、方向ごとのひず み振幅の比較を行った(図-13). その結果,当初の予 想に反して補剛リブの直上を走行させた No.1 試験体 では荷重走行方向のひずみ振幅が大きくなる傾向が認 められ,それに反して補剛リブなしの No.2 試験体では 荷重走行方向、走行直角方向のひずみ振幅にそれほど 大きな差は出にくいという結果を得た. No.1 試験体の 傾向に関しては補剛リブが直接輪荷重を支持してしま ったために、試験体上面に局所変形が出にくくなった 結果であると考えることができる. これに対し, No.2 試験体の結果は当初それほど大きな抵抗を期待してい なかった発泡体を含めたシステムが試験体端部におい て荷重を支持した結果として2方向のひずみ振幅がほ ぼ同等の大きさになったものであると推定できる.
