FWD 法を用いた複合劣化したコンクリート床版の

劣化評価に関する基礎的検討

久保 善司*, Ho Hong Sao**, 菊池 創太***, 杉山 瑞樹****, 桝谷 浩*****

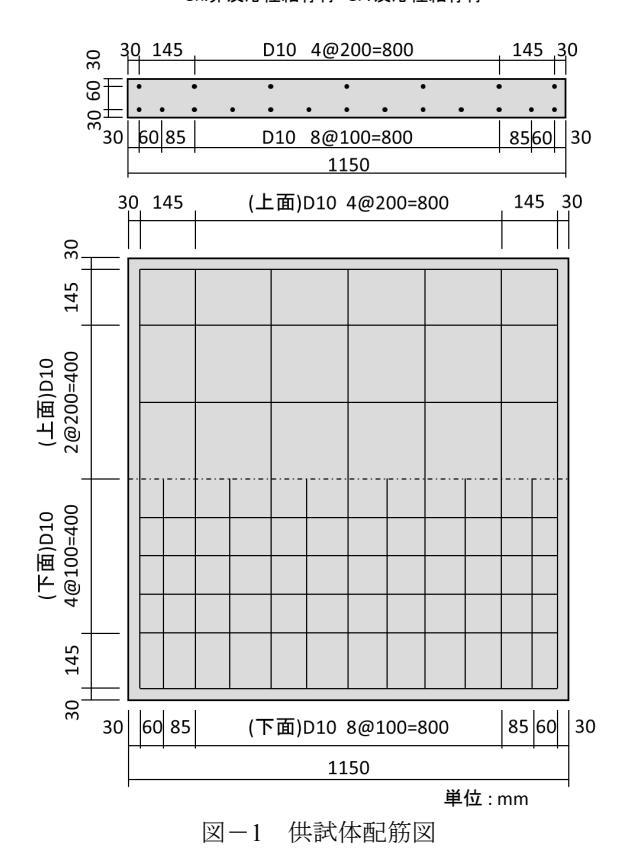
供試体の寸法は縦1150mm×横1150mm,厚さ100mm とした.鋼材としてD10の異形鋼棒を用い,鋼材比は主 筋方向,配力筋方向ともに1.07%(圧縮側:0.36%,引張 側:0.71%)とした.主鉄筋は床版の上面および下面か ら20mm(上面から20mmおよび80mm)の位置に配置 し,配力鉄筋は上面および下面から30mm(上面から 30mmおよび70mm)の位置に配置した.供試体配筋図 を図-1に示す.

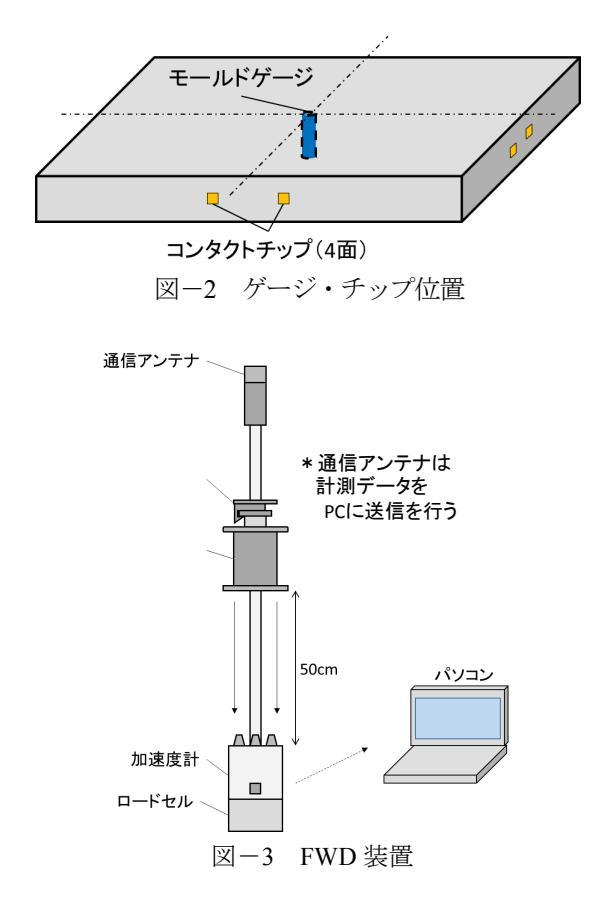
供試体内部の膨張挙動を把握するため、供試体中央に 埋込み式モールドゲージ(東京測器社製, PMFL-50, 基 長:50mm)を供試体中心位置に埋設し.厚さ方向のコ ンクリートひずみを測定した.

コンクリート表面にコンタクトゲージチップを側面 で4箇所に貼付け,膨張ひずみを測定した(基長:250mm).

モールドゲージおよび供試体側面の測定位置を図-2 に示す.

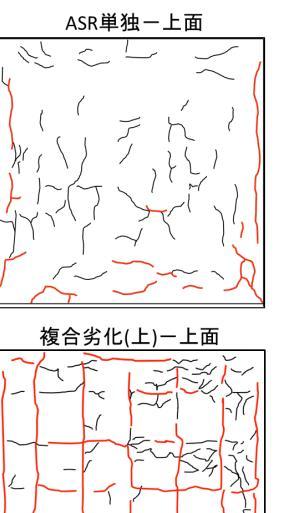
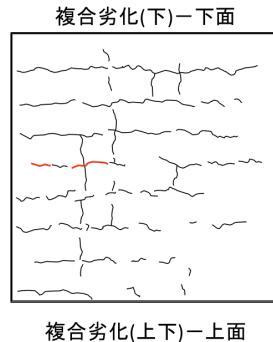
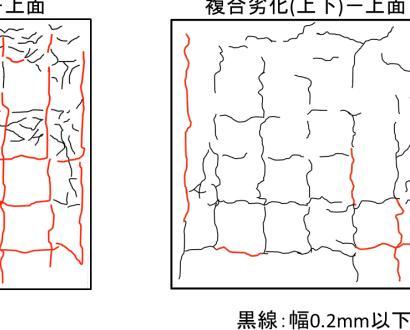
図-4 ひび割れスケッチ例

赤線:幅0.2mm以上

外観観察結果によるひび割れ性状の特徴を表-3 に 示す.また,外観観察によるスケッチ例を図-4に示す.

ASR 単独の場合には、上下面のいずれにも、鉄筋位 置に沿ったひび割れが発生した.これに対して、塩害あ るいは複合劣化のものに比べて方向性は小さいひび割 れが発生していた.供試体側面付近を除けば、ひび割れ 幅は0.2mm 以下のものがほとんどであった.

これに対して、複合劣化のものでは、腐食を生じてい る鉄筋が位置する面のみに、鉄筋に沿った方向性の強い ひび割れが発生し、腐食を生じていない鉄筋が位置する 面については、顕著なひび割れは生じていなかった.ま た、複合劣化のものの中では、上面側の鉄筋が腐食して

いる複合劣化(上)のもののひび割れ幅は他のものより も大きく,鉄筋に沿ったひび割れ幅は0.2~0.4mmであ った.複合劣化(上下)および複合劣化(下)のものの 鉄筋に沿ったひび割れ幅は,ASR単独と同様,0.2mm 以下のものがほとんどであった.この原因として,上側 の鉄筋量は,下側に比べて拘束が小さく,そこにASR 膨張が作用することで複合劣化(上)の上面の膨張が大 きくなったことと,鉄筋腐食によって鉄筋に沿ったひび 割れが生じやすくなったことがその傾向を助長した結 果と考えられる.複合劣化(上下)の場合,ASR 膨張 力が上部と下部に分散されたたため,複合劣化(上)の 上面ほどひび割れが顕著とならなかったものと考えら れる.

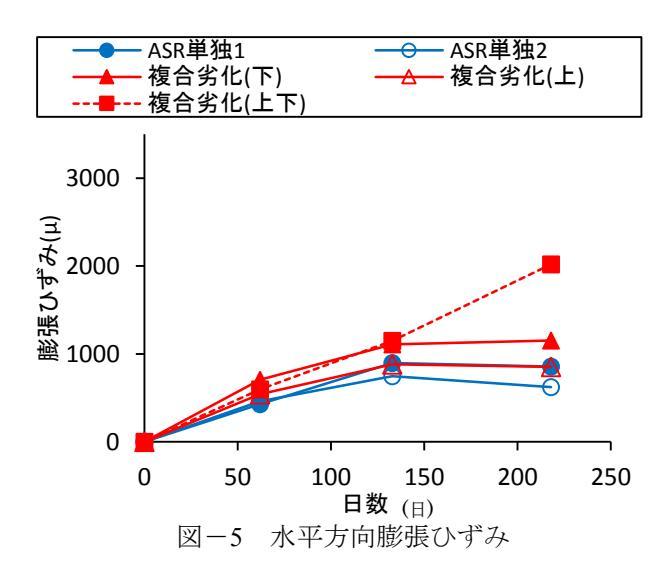
床版供試体側面の水平方向の膨張ひずみを図-5 に 示す.主筋および配力筋方向の鋼材比は同一としたため, 4箇所の膨張ひずみから各供試体の平均値を算出し,供 試体の膨張ひずみとした.

水平方向の膨張量は,800 µから 1500 µ程度であっ た.鋼材比が約 1%程度であったため,水平方向の膨張 が拘束されたためと考えられる.なお,鉄筋拘束とASR 膨張の関係についての既往の研究においては,鉄筋拘束 が 0.8%以上となると,無拘束のものと比べて大幅に抑 制されることが報告されている⁴.なお,複合劣化のも ので,上下鉄筋が腐食しているものが他のものより膨張 が大きくなった原因については,鉄筋腐食と軸筋に沿っ たひび割れが発生し,コンクリートとの付着等に影響を 与えた可能性が推察される.

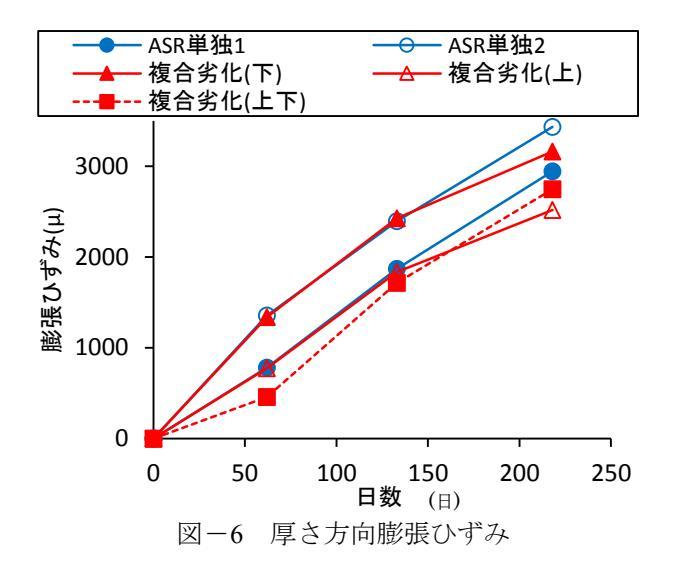
床版供試体の厚さ方向の膨張ひずみを図-6に示す. 厚さ方向の膨張ひずみは、3000 µ から 4000 µ 程度であった. 促進期間中に、埋設したモールドゲージの計測が 困難となったが、それ以前には他のものと同様の膨張挙 動を示しており、厚さ方向の膨張挙動は概ね、ASR 単 独の場合と複合劣化の場合と大きな相違はなかったも のと考えられる. いずれの場合にも、厚さ方向の膨張を 拘束する鋼材は存在せず、厚さ方向の ASR 膨張に、顕 著な相違を生じなかったものと考えられる.

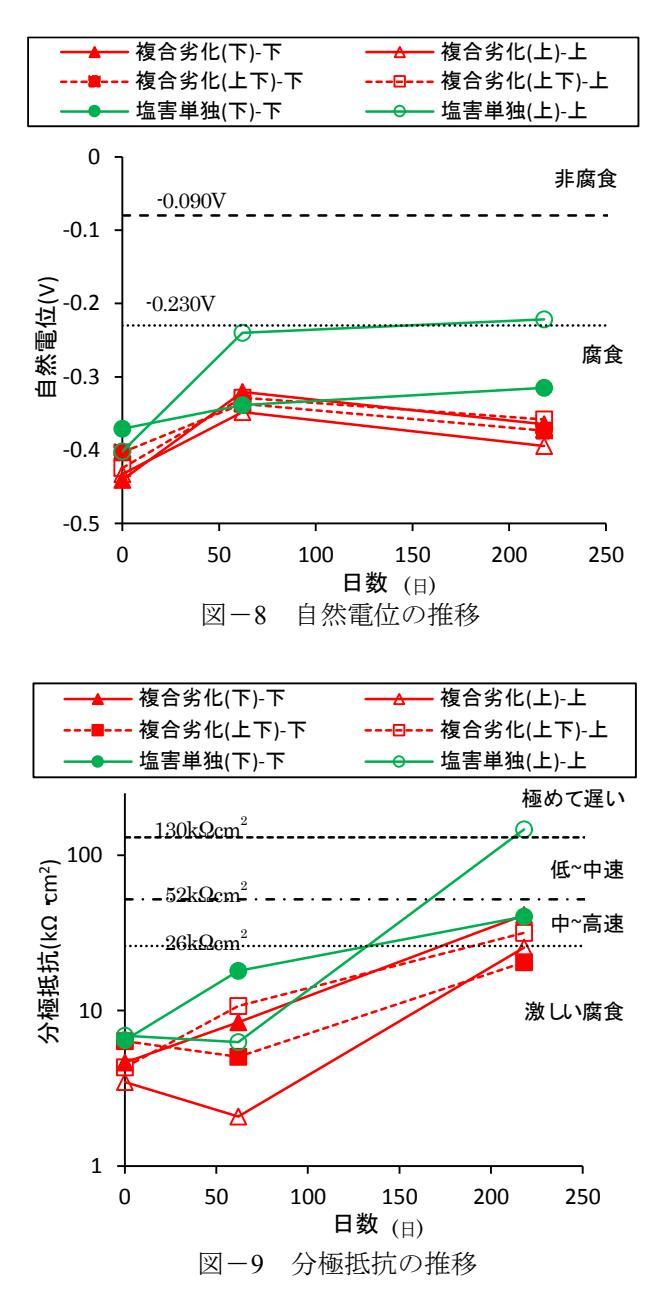
ASR 単独および複合劣化のものの自然電位および分極抵抗の測定結果を図-8および図-9に示す.

自然電位においは、いずれのものも腐食を示す電位を 示した. 混和した塩化物イオン量は、ASR 単独のもの では7.6kg/m³であり、複合劣化のものはそれよりも若干 小さい5.0kg/m³であったが、いずれも腐食を生じるに十 分な塩化物イオン量が含まれている.また、促進環境に おいては、1 日に約 10 時間程度、50℃の蒸気環境に静 置されていたことから、鉄筋腐食が発生・進行する環境 にあった.なお、鉄筋腐食測定前には、蒸気を与えず、 常温(屋外温度)になるまで静置し、測定を行った.

分極抵抗値については,促進日数の増加に伴い,分極 抵抗が大きくなる(腐食速度が小さくなる)傾向を示し たものの,概ね腐食を示す分極抵抗値を示した.

定した. 腐食が生じると分極範囲が小さくなることが知られており, 推定よりも小さな分極範囲へと推移した可能性も高く, 分極抵抗が大きくなった一因として考えられる. これらについては, はつり出し等を行い, 実際の腐食状況について検討を行う必要がある.

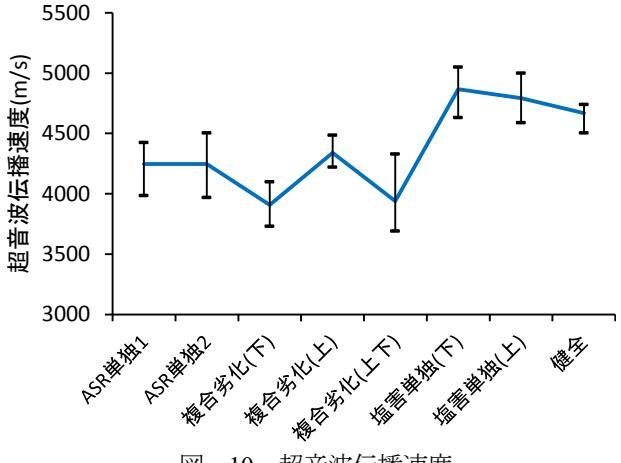
図-10 超音波伝播速度

各供試体の厚さ方向の超音波伝播速度を図-10 に示 す。各供試体における測定箇所の測定値を全て平均して 算出した.平均値では,健全なものの超音波伝播速度は 4500m/s 以上の速度となり, ASR 単独および複合劣化 のものの超音波伝播速度は4200m/s程度と低下していた. なお,塩害単独のものは,健全なものと同程度の超音波 伝播速度を示した. ASR および複合劣化のものの超音 波伝播速度の低下は,厚さ方向の膨張に伴い内部に発生 した水平ひび割れ,もしくはひび割れ損傷によるものと 考えられる.

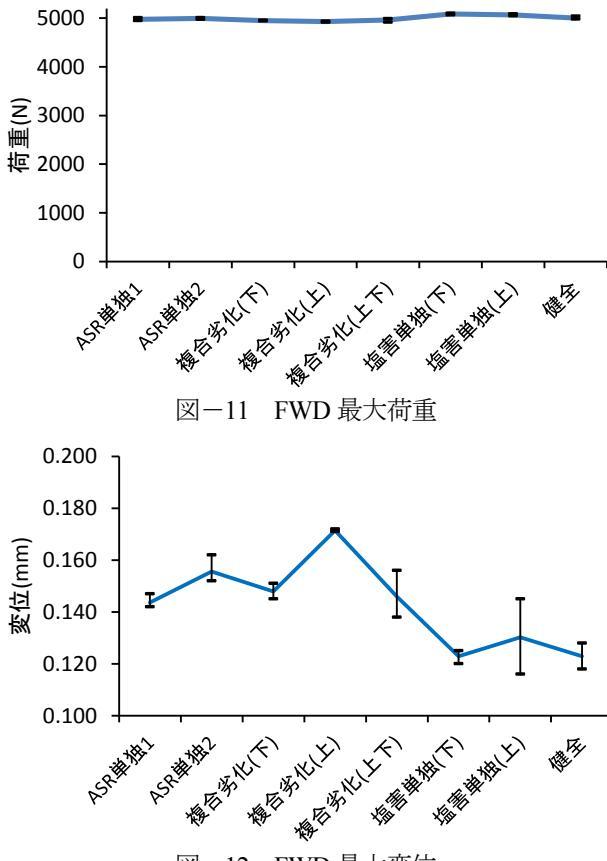
図-12 FWD 最大変位

FWD 法により計測した最大の中央変位を図-12 に示

す.健全および塩害単独のものの変位は 0.12mm 程度で あったのに対して、ASR 単独のものでは 0.15mm 程度, 複合劣化のものでは 0.15~0.17mm 程度となった.ASR 膨張によって床版の剛性が低下したため、ASR 単独お よび複合劣化したものの変位が健全なものと比べて大 きくなったものと考えられる.他方、塩害単独のもので は、健全のものと同程度であったため、現段階の腐食進 行においては、床版の変位に影響を与えるものでなかっ たものと考えられる.なお、複合劣化および塩害単独の いずれの場合にも、はく離や浮き等は確認されていない 段階であり、腐食初期の状態を検知するにはさらなる検 討が必要である.
