鋼床版実大試験体上面に敷設した SFRC 舗装接合面の

引張強度の経年変化に関する調査

佐藤歩*, 佐々木寛幸**, 村越潤***, 小野秀一****, 森猛*****

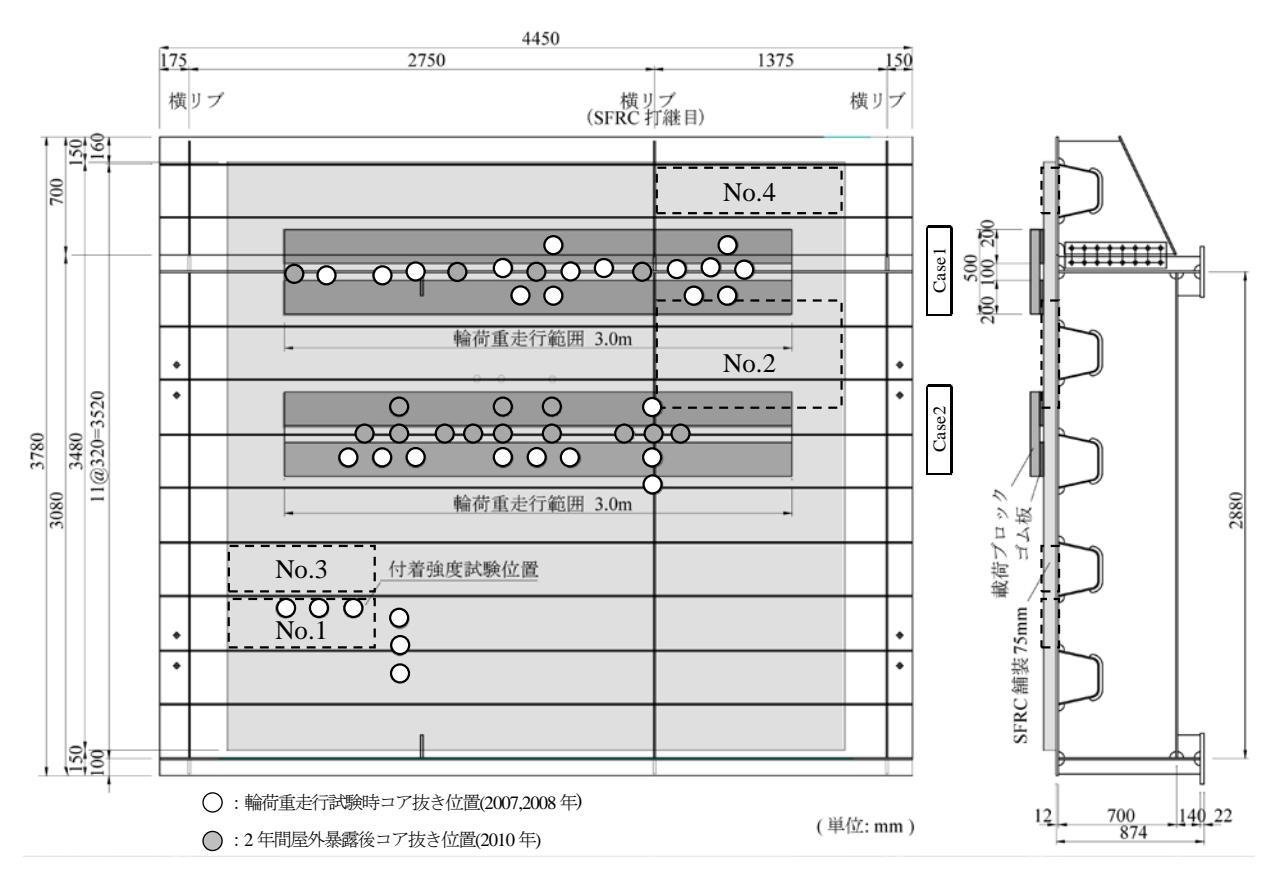
図-1 既存 SFRC 舗装敷設鋼床版試験体の形状及び切り出し試験体(No.1~4の破線枠)の採取位置

対象とした既存試験体は2007年10月に製作し、2007 年12月から2008年3月にかけて輪荷重走行試験を実施 したものである、当時の試験体の形状寸法を図-1 に示 す. 鋼種はSM490Y である. ブラスト工法によりデッキ の素地調整を行った後に、表-1に示す接着材を塗布し、 SFRC を試験体のほぼ全面に厚さ 75mm で敷設した. SFRC の配合仕様と使用材料は表-2 のとおりである. 超速硬セメントを使用して材齢3時間で24N/mm²の圧 縮強度が得られる SFRC を現場用コンクリートプラン トで製造した. SFRC の圧縮強度は, 27N/mm²(材齢3 時 間), 51N/mm²(材齢7日)であった. 試験ケースは, 主桁により支持される鋼床版上の SFRC 舗装に負曲げが 作用する場合(Case1)と正曲げが作用する場合(Case2) の2ケースとし、両ケースにおいて舗装上に水張りをし た状態を含め 200 万回の輪荷重 150kN 載荷を実施して いる. 試験時及び試験終了直後に、コア抜き引張試験を

実施したが、すべての試験箇所のコアにおいて SFRC 内 で破壊が生じており材質破壊であり、かつ、輪荷重の載 荷部、非載荷部での特段の強度差は見られなかった. そ の後、土木研究所敷地内に約2年間屋外暴露した後(2010 年7月)に、図-1に示す位置においてコア抜き引張試 験を実施し、屋外暴露後においても有意な強度低下がな いことを確認している³. なお、輪荷重走行試験時及び 試験終了直後は、非載荷部と輪荷重走行位置でコア抜き 引張試験を実施し、屋外暴露後は、輪荷重走行位置で実 施している.

その後、2010年7月に同試験体より SFRC 舗装とデッ キを含む一部分をカッターで切り出した試験体4体(図 -1 破線部)が土木研究所実験棟内に約5年間保管され ている状況である.なお、実験棟内保管期間において、 切り出し試験体デッキ下面温度を一定期間計測し、その 時の外気温との関係から、切り出し試験体デッキ下面の 温度履歴を推定したところ、最高温度約27℃、最低温度 約12℃であった.都市内高速道路における SFRC 舗装内 部 (デッキ上面から 10mm 上) での温度計測結果²⁾では, 高温側は約50℃,低温側は約-2℃であり、計測位置によ る違いはあるが、実験棟保管期間中に切り出し試験体が 受けた温度変化の繰り返しによる環境負荷は、実橋に比 べて小さかったと考えられる. 使用した接着材のガラス 転移点温度は約56℃であり4),前述のとおり,試験体を 切り出した 2010 年7月以降, 試験体の接合面及び SFRC 内部の温度がガラス転移点温度を超えることはなかっ たと推定される.一方で、ガラス転移点温度を超えない 場合においても、温度変化の繰り返しによる負荷や、ひ び割れ等からの水の浸入により接合面の強度が低下す る可能性があることが示されており34,本試験体におい ても経年劣化の可能性を把握することを目的として、コ ア抜き引張試験を実施した.

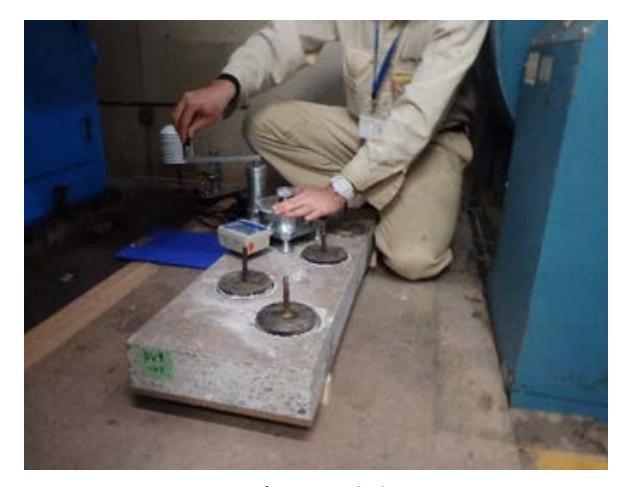
写真-1 試験状況

試験状況を写真-1に示す. 試験方法は, 過年度に実施したコア抜き引張試験³と同じとし, コアカッターを用いて ϕ 100mm の切り込みをデッキ上面に達するまで入れ, 毎秒0.1N/mm²の載荷速度で荷重を載荷し, デッキと SFRC 舗装の接着接合面が破壊するまで試験を行い, 破壊時荷重を計測した.

過年度のコア抜き引張試験は、輪荷重走行試験時(室 温 11~28°C)と、2 年間屋外暴露後(外気温 24~25°C) に実施した.今回の試験では、試験時温度をパラメータ とし、恒温室で試験体が所定の温度になるまで1日以上 保管し、常温(20°C)での引張試験を主体に行うととも に、高温(50°C)、低温(-10°C)を追加した計3ケース を実施した.試験体数は、各ケースにつき6体とした.

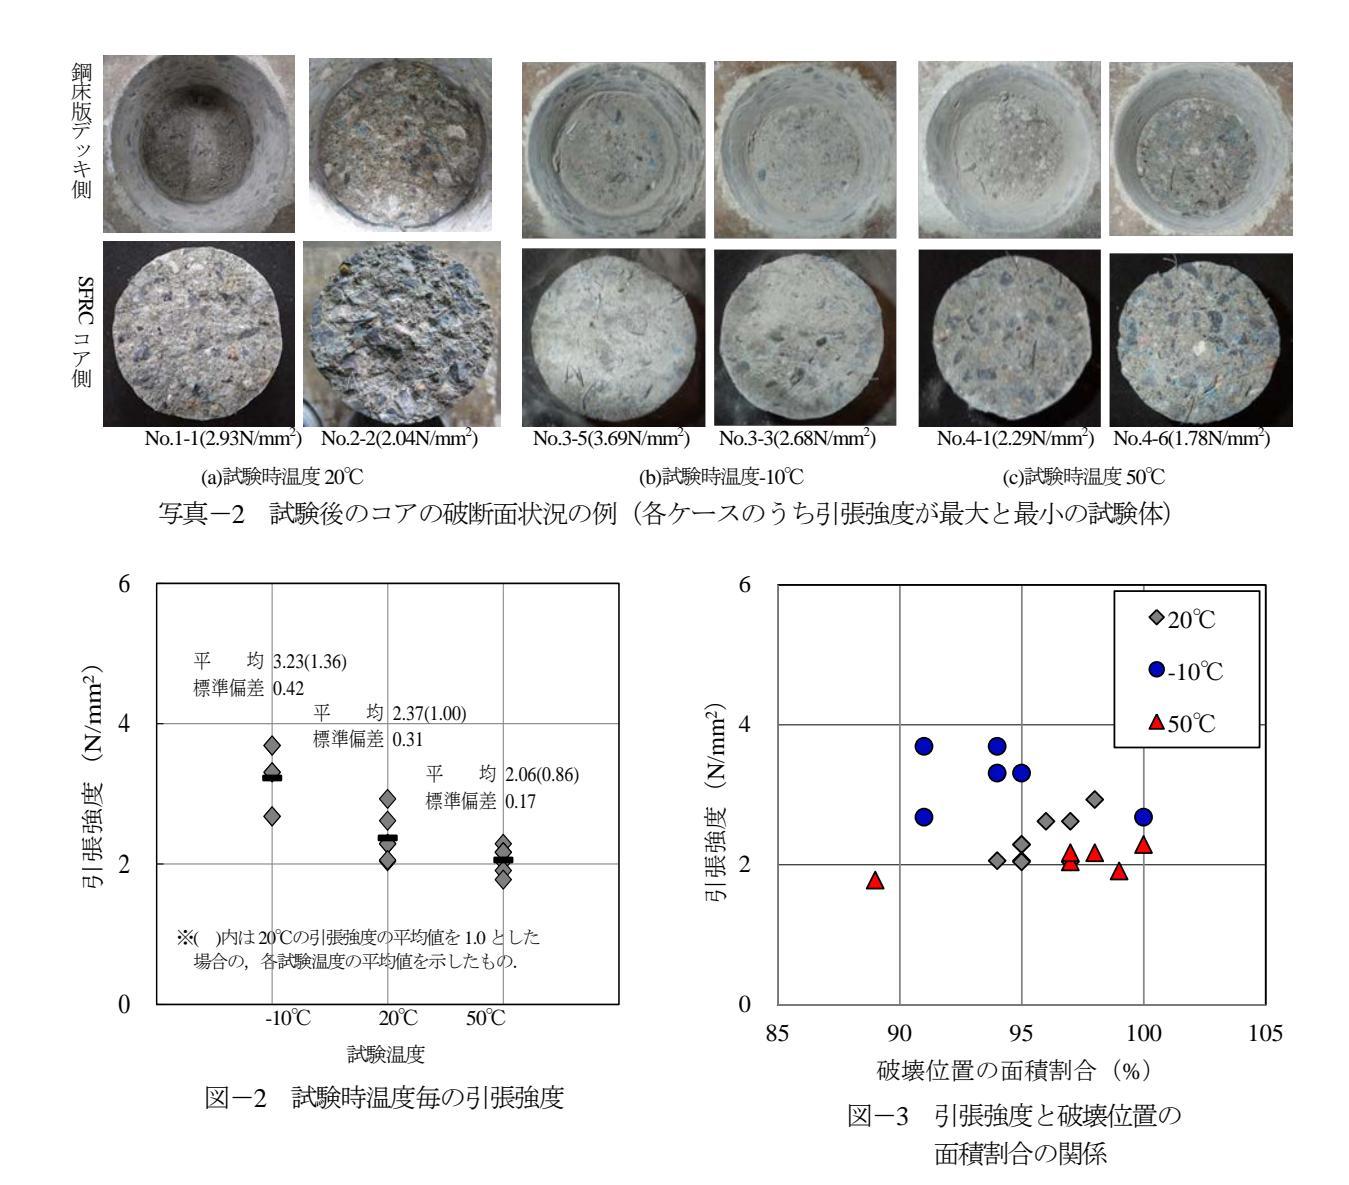
試験時温度毎の引張強度の関係を図-2 に示す. 試験 時温度が高温になるにつれて,引張強度は低下する傾向 にある. 写真-2 より,コア側とデッキ側ともに概ねコ ンクリート面が観察できる. また,使用している接着材 は青色であり,破断面に存在していればその部分が青く 見られることになる. コア側において,破断面全体の面 積のうち接着材が付着していない部分の面積の割合(以 下,面積割合)を表-1中に示す.接着材の破壊性状は, その破壊位置により,一般に界面破壊(接着材と被着体 との界面で破壊),凝集破壊(接着層内で破壊),材質破 壊(被着体内で破壊)の状態に分類される³⁾.本研究で は,文献3)を踏まえて,破壊面での材質破壊(接着層に 沿った SFRC 内での破壊)の面積割合が 100%に近い場 合に被着体と同等以上の強度が得られていると考え,良

そこで、破断面の外観を写真撮影し、CAD上で接着材 の面積を抽出することにより、破断面の接着材及び SFRC 部分の面積割合を算出した. ほとんどの破断面に は接着材の点在が見られ、接合面からわずかに SFRC 側 に入った部分(接合面に接する SFRC 部分もしくは SFRC と接着材の混合部分)で破壊している. したがって、温 度増加とともに強度は低下傾向にあるが、少なくとも強 度自体は接合面近傍の SFRC 部分の強度に依存している 可能性があると考えられる.

No.2-1~2-3 については、デッキ側破断面の面積割合も 算出したところ、コア側とデッキ側の面積割合と接着材 の点在位置について概ね一致しており、接着材点在箇所 については、接着材の凝集破壊が生じたものと考えられ る.

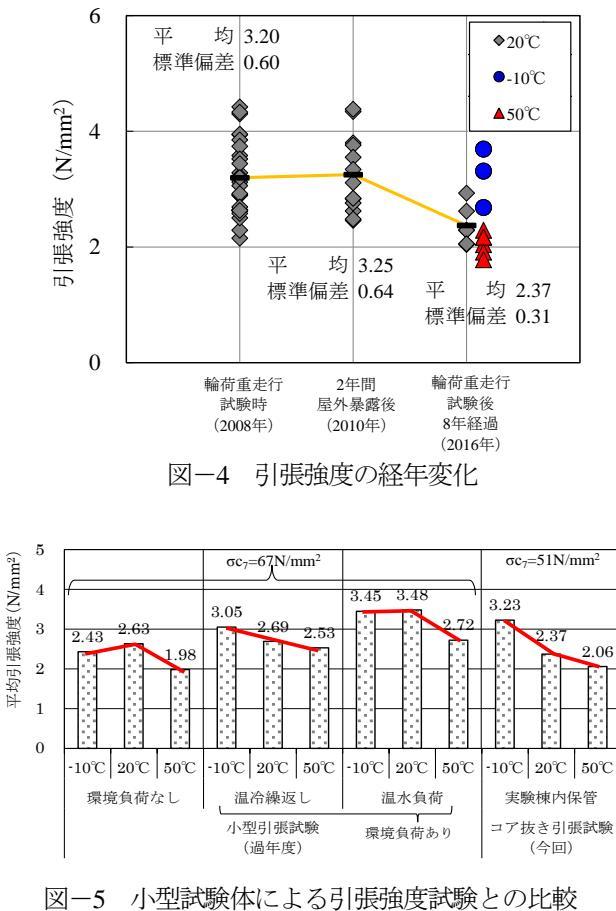
図-5 に著者らが別途実施した接合面を模擬した小型 試験体による引張試験結果(平均値)⁴⁾と切出し試験体 の試験結果の比較を示す. ここで、小型試験では、製作 後28日間気中養生を行った後、環境負荷あり・なしの2 条件で引張試験を実施しており、環境負荷ありでは、2 ケースの環境負荷をそれぞれ与えた後に引張試験を行 っている. 一つは、50℃の水中での 28 日間の完全浸漬 とし、その後、1日間は気中(試験時温度)で乾燥させ る環境負荷条件(以下,温水負荷)である.もう一つは, 20℃の水中18時間,-20℃の気中3時間,50℃の気中3 時間を1サイクルとし、これを15日間実施した後、1日 間は気中で乾燥させる環境負荷条件(以下,温冷繰返し) である.また、今回実施したコア抜き引張試験と同様に、 小型試験体には SFRC に超速硬セメント, 接着材にはエ ポキシ樹脂系を使用し、試験時温度をパラメータとして いる. なお, いずれの条件下でも, 接合面から僅かに SFRC 側に入った位置(接合面に接する SFRC 部分もし くはSFRCと接着材の混合部分)で破壊していた.

引張強度を試験時温度毎で比較すると、いずれの試験 においても 50℃では 20℃に対して引張強度が低下する 傾向が見られた. なお、切り出し試験体のコア抜き引張 試験では、経過年数による引張強度の低下が見られたが、 小型試験体では環境負荷を与えた場合に引張強度が増 加している. いずれも引張試験時に SFRC 側で破壊して いることを考えると、環境負荷なしに比べて環境負荷を 与えた場合には、SFRC 自体の強度増加が影響している 可能性がある. 今後、小型試験体の環境負荷条件と実橋 における環境条件との対応付けについて検討する予定 である.

(※ σ c₇: 材齢7日の SFRC の圧縮強度)
