高解像度衛星画像を利用した津波被害の把握手法に関する研究

Developing A Method For Tsunami Damage Detection Using High-Resolution Optical Satellite Imagery

The authors propose a method to detect the structural damage due to tsunami inundation flow, by using the visual interpretation and analysis of high-resolution optical satellite imagery. The method is implemented to the recent tsunami event, the 2007 Solomon Islands earthquake tsunami, to identify the damage probabilities within the inundation zone and construct the fragility function (damage probability to tsunami height), combined with the post-tsunami survey data.

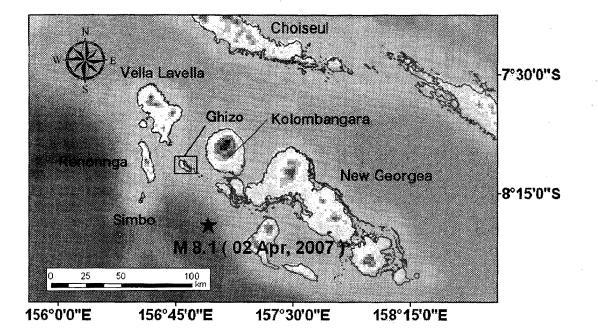
図-1 ソロモン諸島と震源の位置関係(□は図-3の表示範囲)

Solomon諸島沖地震の本震は現地時間2007年4月2日 07:40頃, Solomon諸島Western州の海域8.48°S, 156.9°E で発生した. 震源の深さ10km, Mw8.1 (USGS, 2007) で, 直後に発生した津波によって52名の死者と3150棟の 建物被害が発生した (Government of Solomon Islands, 2007). 図-1に震源と周辺諸島の位置関係を示す.

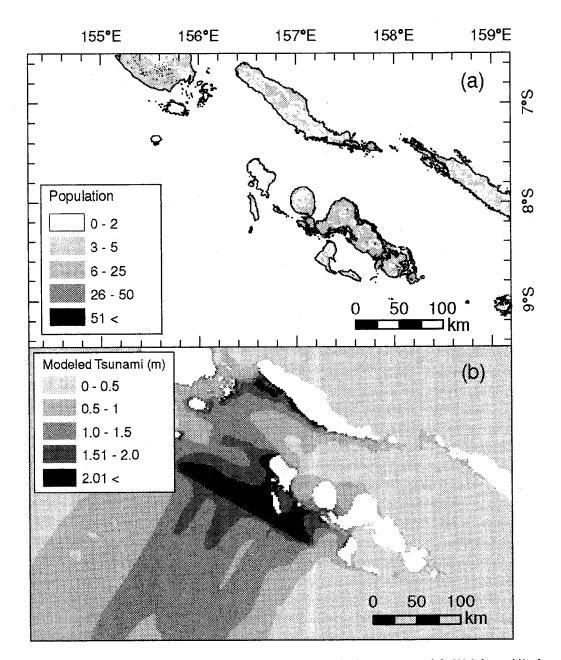
図-2に、Solomon諸島周辺のLandScan[™]データと数値 解析によって求められた最大波高分布を重ね合わせた結 果を示す.図-2(a)で沿岸のグレー色が濃い部分が人口 密度の高い地域であり、震源域の北西に位置するGhizo 島、Choiseul島南部沿岸の津波高(>2m)との対応を考

図-2 数値計算結果と人口データの統合による被災域の推定 (a)人口分布データ,(b)数値解析結果

えると,これらの島で特に大きな被害の発生が予想される.

一方,藤間ら(2007)の調査によると,Ghizo島およ びChoiseul島南部で最大5m程度の津波が襲来したこと が確認されており,これらの調査結果と数値計算結果は 整合している.また西村ら(2007)によればGhizo, Choiseul両島で全死者数の75%を占める39名が津波によっ て死亡していることが報告されており,このことから被 災地の推定結果についても整合性を認めることができる. 以上より,本事例において数値計算と人口分布データか ら被災地を推定することが可能であることが分かった.

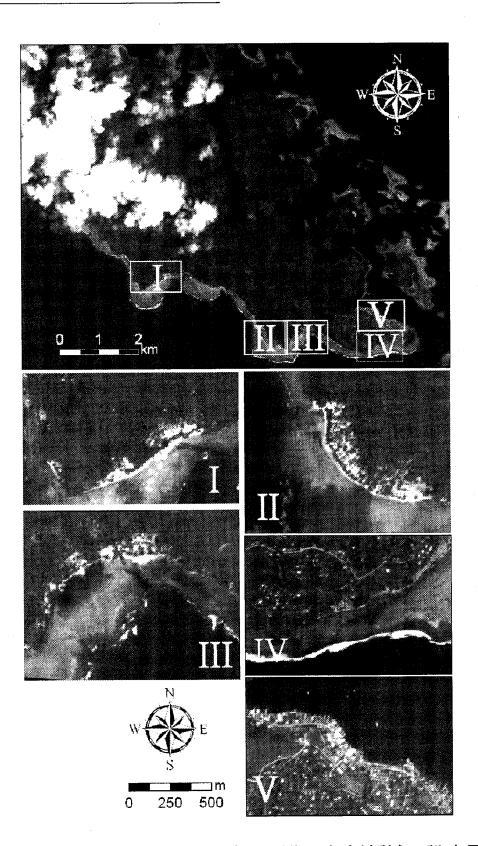
QuickBird 衛星は2001年に打ち上げられた商業観測衛 星で,可視域3バンドと近赤外域1バンドのセンサーから なる.最高解像度はパンクロモードで0.61m,マルチス ペクトルモードで2.44mである.今回使用したのは, 2003年9月23日と2007年4月5日にGhizo島周辺を撮影し たQuickBird 衛星画像で,パンクロ・マルチの2画像を合 成したパンシャープン画像(解像度:0.61m)である. 4月5日の画像は津波被災から4日後に撮影されており, 被災直後の様子を示している.解析にあたり,被害の大 半が集中した島南部に集落を1つの領域として5つの解析 領域(I-V)を設定した(図-3).

図-3 Ghizo島のQuickBird衛星画像と解析領域の設定置

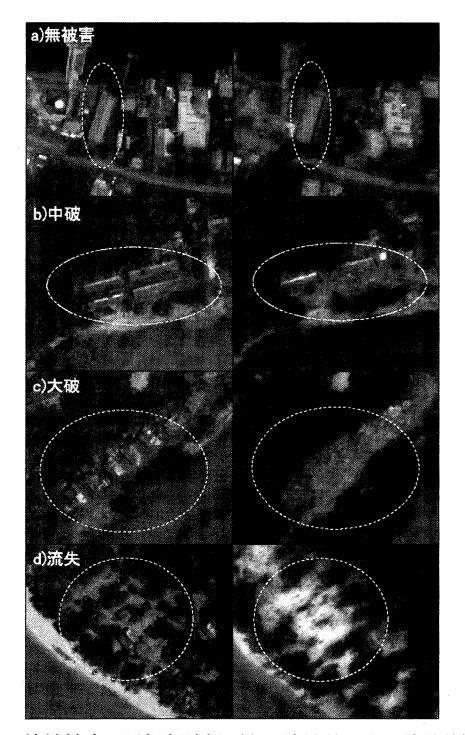
領域I-Vのそれぞれにおいて,被災前後の画像を目視 で比較して建物被害を評価する.評価基準はMiura et al. (2005)を参考に,図-4および表-1に示す5段階で設定し た.

図-4 津波被害の目視判読例(左:津波前,右:津波後)

表-1 Miura et al. (2005)による目視判読基準

評価	基準
不明	新しく建設されたと考えられる
無被害/小破	画像から確認できる明確な変化無し
中破	形状に変化が見られるが,屋根は残っている
大破	屋根も無くなっているが,建材は残っている
流失	建材を含め全て津波に流されている

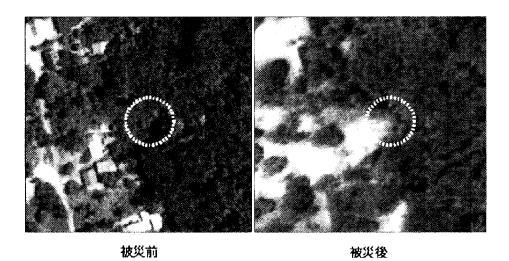
衛星画像を注意深く観察すると,被災前後で植生が著 しく変化した範囲(浸水域)とその境界線(津波遡上線)

が明瞭に確認できる(図-6).この境界線上にある100地 点のNDVI値を教師データとし、その平均値以下のNDVI 値を持つピクセルを浸水域として分類する.ここで、 NDVIはピクセル毎に次式で算出される.

図-6 津波浸水による植生の変化

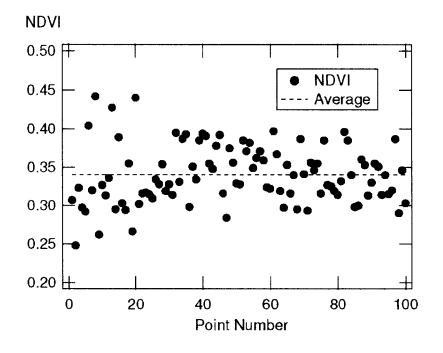
IR、Rはそれぞれ近赤外域バンド、可視域赤バンドの反 射率に対応し、QuickBird画像においてはそれぞれバン ド4、バンド3が相当する.結果、津波遡上線上のNDVI 値は0.340を平均として上下に0.05ほどのばらつきが見ら れた(図-7).この値を閾値として、それ以下のNDVI値 を持つピクセルを浸水域として抽出する.図-8に、領域 Iでの抽出結果と現地調査時の遡上高調査点を重ねて示 す.この図より、浸水域の抽出結果は実際の津波遡上の 様子を良好に再現していることが分かる.また図は割愛 するが、他の領域でも良好な結果を得た.

図-7 津波遡上境界上のNDVI値の分布

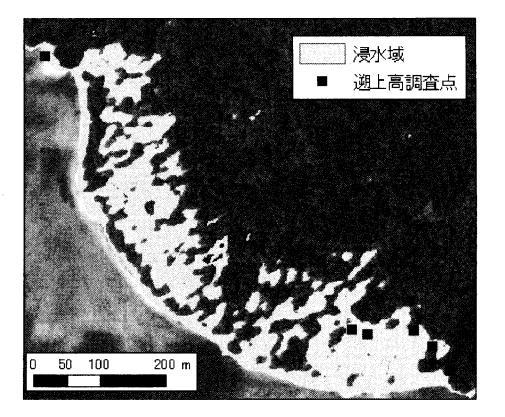
図-8 NDVIの閾値を利用した浸水域抽出結果

衛星画像のバンド情報からNDVIを算出し,津波遡上 境界上のNDVI値を教師データとして津波浸水域を抽出 したところ,現地で測定された津波浸水域とほぼ一致す る結果を得た.衛星画像から算出した植生の活性度を利 用して,津波浸水域を推定できることが示された.

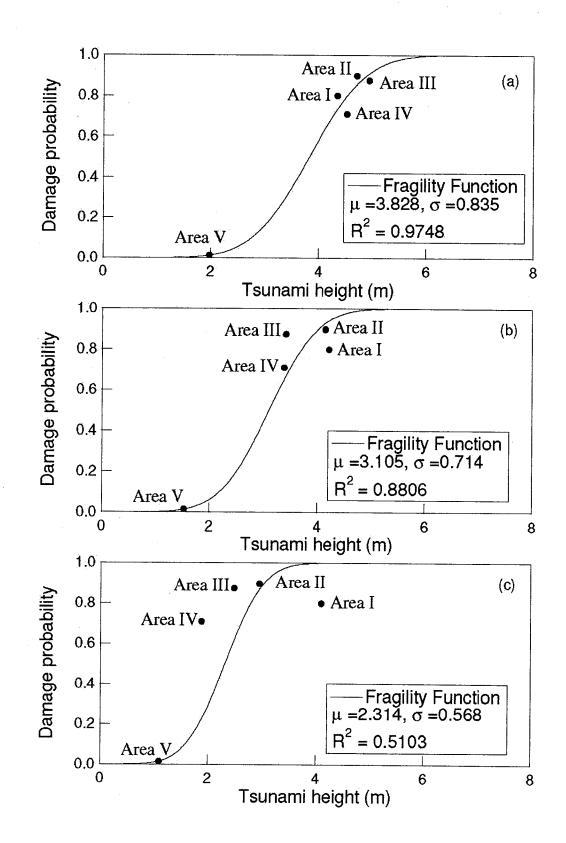
σ はそれぞれx(津波高)の平均値および標準偏差である.まず,現地で測定された津波高の空間分布を作成し, 領域毎に最大測定値,平均値,下限値を求め,衛星画像から判読した家屋の大破率との関係をプロットする.次に,上記関数を確率紙を用いた最小二乗法によりパラメー タ μ および σ を決定する.

表-3に、各領域における建物被害率の算出結果と、津 波高の調査結果を示す. P_0 は領域内で算出した被害率、 H_{max} , H_{ave} , H_{min} は、それぞれ領域内で得られた津波高測定 値の最大値、領域内平均値、最小値である. このデータ から、領域内の(a)最大津波高(b)平均津波高(c)最小津波 高のそれぞれに対応するフラジリティ関数を求めたとこ ろ、図-9(a)-(c)に示す曲線が得られた. たとえば、図-9 (a)からは、津波高3mを超えると被害率は急激に増加し、 5mでほぼすべての建物が大破・流失することが分かる. ただし先に述べたように、領域Vのデータは構造物の特 徴が他の領域と大きく異なっていたことに注意が必要で ある. 仮にこの領域の建物が他の領域と同じ構造・脆弱 性を持っていた場合には、津波高2mであってもより高 い被害率となったことが推測できる. すなわち、 Fragility 関数とは、津波の外力に加え建物の構造や密集

図-9 衛星画像解析と現地調査データを統合したフラジリティ 関数(建物大破率)

度等の site condition により異なるものであることに注 意が必要である.

得られた建物の被害状況と浸水域から領域毎の建物被 害率を算定し,津波高(最大・最小・平均)との関係を 示すフラジリティ関数を求めることができた.建物被害 率は,領域内で測定された最大の津波高と最も強い相関 を示していた.
