# 2009年サモア地震津波におけるマングローブ林の津波減災効果

Tsunami mitigation effect of mangrove forest in 2009 Samoa earthquake tsunami

# Hideaki YANAGISAWA, Toyohiko MIYAGI and Shigeyuki BABA

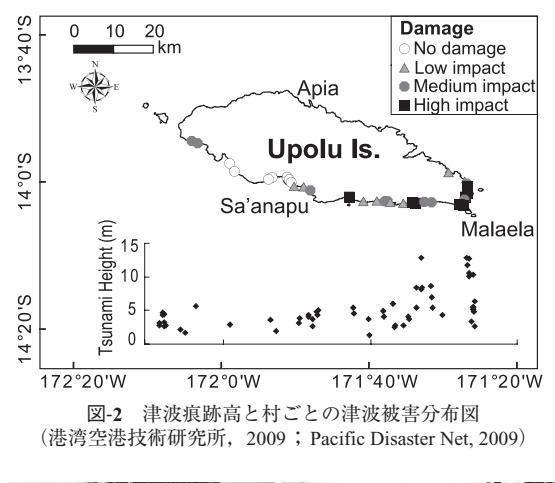
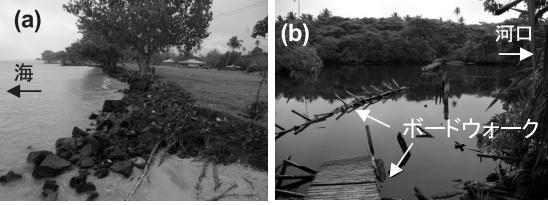
写真-1 津波によって破壊された(a) 簡易防波堤と(b) マン グローブ林内のボードウォーク

港湾技術研究所(2009)によるUpolu島の津波痕跡高 調査とPacific Disaster Net (2009) による村ごとの津波被 害分布を図-2に示す. Upolu島東部では、10mを越える 津波が観測されており,多くの人的・物的被害が発生し ている.またサモア独立国では,海岸線の防波や浸食防 止のため、石を積んだ簡易な堤防が作られていたが、そ の多くは津波によって破壊されていた(写真-1(a)).現 地住民によれば、これらの石が津波により飛ばされ、人 的被害も発生したという. このような簡易な防波堤は, 津波に対して無力であり、被害を拡大させる原因にもな りえる. Upolu島南部のSa'anapu周辺では、マングロー ブ林内に設置されていたボードウォークが津波によって

破壊されていた(写真-1(b)).特に,河川(クリーク) 部分での被害が大きく,マングローブ林内のクリークを 津波が遡上し破壊したものと考えられる.

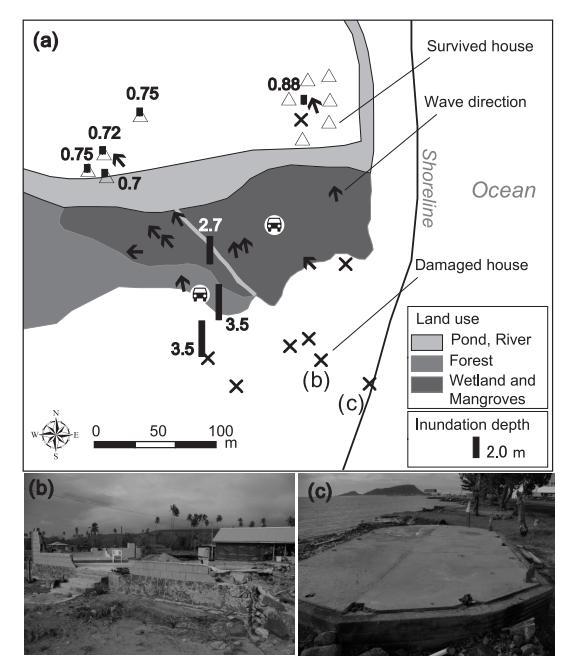
図-3 (a)サモア独立国 Malaela のマングローブ林内および,その 周辺の津波浸水深,流向,家屋被害(△は津波後に残った家 屋,×は津波で破壊された家屋を示す).(b)(c)家屋の被 害写真

マングローブ林周辺の被害調査は、津波の被害が大き かったUpolu島東部のMalaela (図-1)を対象に実施した. 図-3は、現地調査より得られたマングローブ林内および 周辺における津波浸水深、流向、家屋の被害状況を示し たものである。今回の対象地域では、津波の流向は、ほ ぼ南北方向を向いていたため、南から北へ向かって津波 が流れたものと考えられる。津波の流れ方向に対してマ ングローブ林の前面部(南側)では、浸水深2.7-3.5mの 津波が襲来し、居住地に壊滅的な被害を及ぼした(図-3 (b)(c)).一方、マングローブ林の背後地(北側)では、 津波浸水深は0.7-0.9m程度で、家屋の被害は少なかった。 津波がマングローブ林や湿地帯を遡上していく過程で、 減衰していったものと考えられる。

現地調査によれば、サモア独立国Malaelaにおけるマ ングローブの多くは、Bruguiera属であり、Rhizophora属 のようなタコ足状の支柱根は持っていない.本研究では、 マングローブ林を簡易に円柱として仮定し、解析を行っ た.マングローブ林の樹径々、植生密度N、樹林帯幅W は、現地調査より φ=39cm、N=0.07m<sup>2</sup>、W=100mと決定 した(表-1,図-3(a)).津波解析には、非線形長波方程 式を用い、マングローブ林は以下に示す合成等価粗度で 考慮した(油屋ら、2002;原田ら、2005).

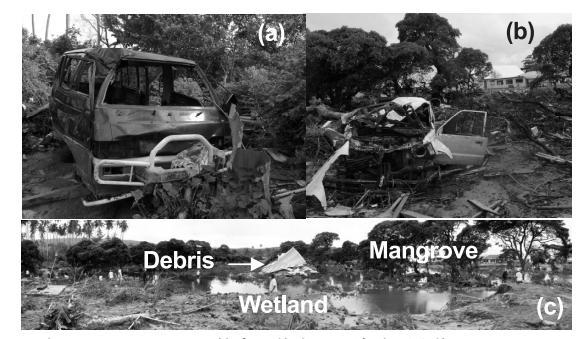
写真-2 マングローブ林内で停止した津波漂流物. (a)(b)前面の住宅地から流れた車(停止位置は図-3 参照)

マングローブ林や周辺の森の中には、津波によって破壊された家屋の残骸や車などの大きな漂流物が止められていた(写真-2).現地住民によれば、林内で止められていた車はマングローブ林前面の住宅から流れたものであった。マングローブ林が津波の漂流物を止めることで、マングローブ林背後の居住地に漂流物が侵入することを防いだものと考えられる.しかし一方で、マングローブ 林背後の住宅には、津波によって破壊された樹木が家屋 に侵入してきたという証言もあった.樹木が津波によっ て破壊され,漂流物となる危険性も確認された.

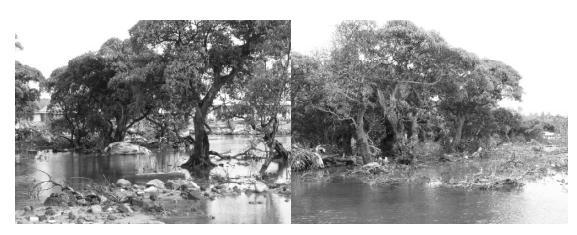
写真-3 Malaelaにおけるマングローブ (Bruguiera属)

Upolu島東部Malaelaを対象に、マングローブ林の植生 調査を実施した. Malaelaの森では、Bruguiera属が先駆し ており(写真-3),胸高直径(DBH)が80cm以上の大木 も見られた.樹径および,植生密度の調査は、林内で代 表的な3地点を選定し実施した.表-1に調査結果を示す.

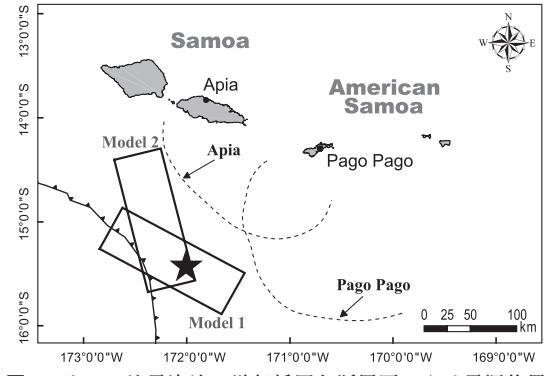
図-4 サモア地震津波の逆伝播図と断層面.★は震源位置, □はModel1とModel2の断層面を示す.

今回の地震は、太平洋プレートがオーストラリアプレ ートの下に沈み込むトンガ海溝付近で発生した正断層の 地震である(八木,2009).本研究では、まず2009年サ モア地震の断層位置を制約するため、波向き線法を用い て津波の逆伝播図を作成した(図-4).図-4の点線は、サ モア独立国Apiaおよび、米領サモアPago Pagoまでの津波 の伝播時間に相当する波面で、津波波源の先端部を示し ている.次に、ハーバード大学発表のM<sub>0</sub>=1.66×10<sup>28</sup>Nm (*Mw*=8.1)を考慮し、以下のWellsら(1994)による断層 モデルの幾何学的経験則に基づいて、断層幅*W*と断層長 さ*L*を決定した.

断層の走行,傾斜角,すべり角については,ハーバー ド大学発表のCMT解を参考にした.ハーバード大学発表 の断層面は,南西傾斜(走行:119°)のものと北東傾斜 (走行:346°)のものがあるため,ここでは二つの断層 モデルを仮定し,観測記録と整合するものを検討する. 本研究で採用した断層パラメータを表-2に示す.これら の断層パラメータからManshinhaら(1971)の理論を用 いて地盤変動量を算定し,それを津波の初期水位分布と して評価した.断層面の位置は,初期水位分布と逆伝播 図を参考に試行錯誤的に決定した(図-4).

解析領域は、トンガ海溝を含むサモア諸島沖の範囲と し(図-4),解析における空間格子サイズを300mとする ことで、ApiaやPago Pagoの湾形状を表現できるようにし た.サモア独立国沿岸の水深・地形データには、SOPAC (http://www.sopac.org/)による水深コンターとSRTMを合 わせて作成した.また、米領サモアの水深・地形データ にはNGDC (http://www.ngdc.noaa.gov/mgg/inundation/)に よるデジタルデータを利用した.津波解析には非線形長 波式をLeap-flog法により差分化する手法を用いた(後 藤・小川、1982).

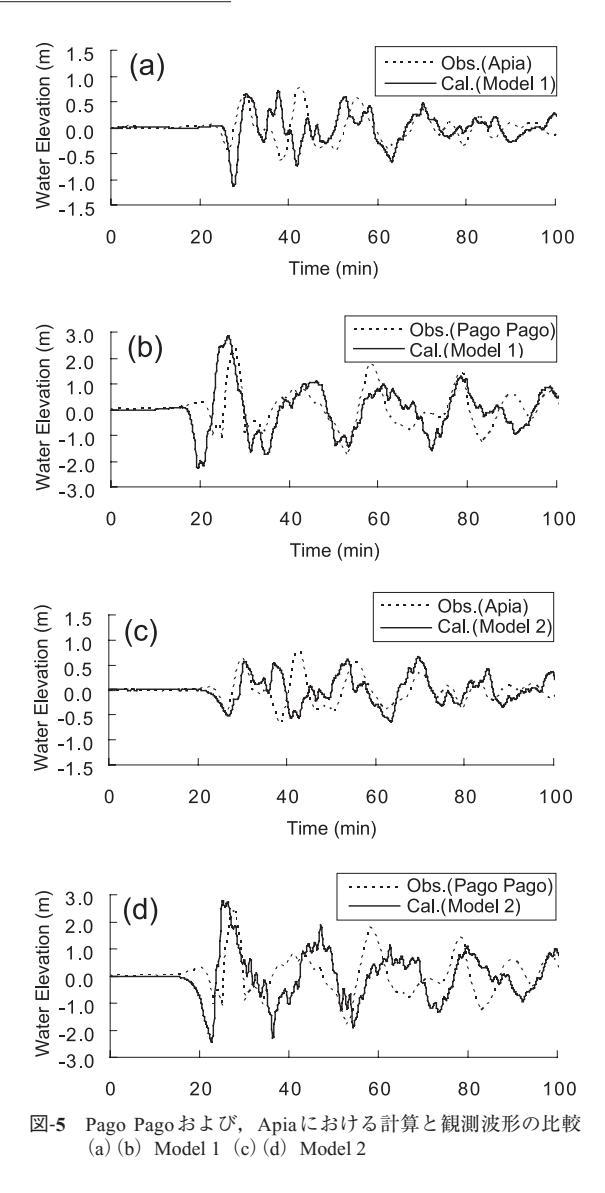
図-5は、Apiaおよび、Pago Pagoにおいて観測された津 波時の水位変動(West Coast & Alaska Tsunami Warning Center)と計算値を比較したものである. Pago Pago湾に おいて、計算波形の方が6分程度、津波の到達が早いも のの、Mode l, Model 2ともに観測された波高や周期をよ く再現している.特に、Model 1では、引き波が始まる

直前(Apiaでは津波発生より約24分後)に発生している 初動の押し波も再現しており,観測記録と調和的である. 次に,津波痕跡高(港湾空港技術研究所,2009)と計算 による最大津波高を比較する.図-5に,サモア独立国 Upolu島における計算と観測結果の比較を示す. Model 2 においては,Upolu島東部の10mを越える津波痕跡高を 再現できていない一方で,Model 1においては,10m以上 の痕跡高を再現している.

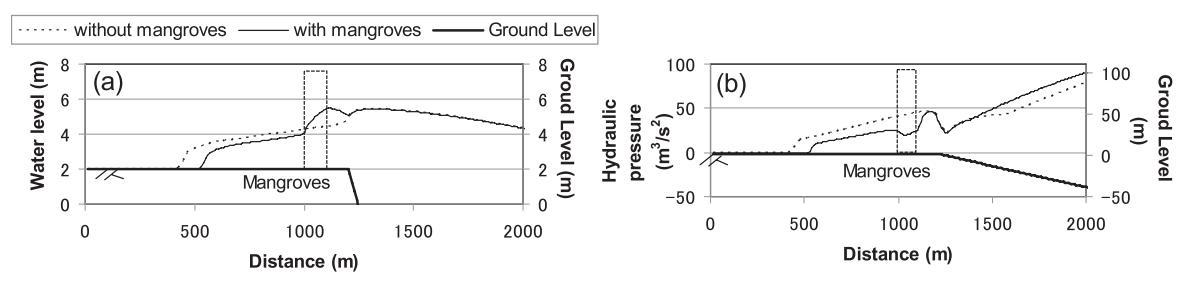
図-7 マングローブ林による津波減衰効果(a)津波高(b)水流圧力

流速が止められ,水位が上昇するものの(図-7(a)),背後地では水位や水流圧力(流速<sup>2</sup>×水深)が減衰させられていた(図-7(b)).マングローブ林の合成粗度は,最大で0.1程度と評価された.マングローブ林によって,約40%の流圧力が減衰させられており,津波に対する減勢効果があったものと考えられる.
