人工干潟の安全性評価におけるMASWの適用性の検討

Applicability of MASW Technology to Safety Assessment of Artificial Intertidal Flats

渡部要一¹·佐々真志²·林 宏一³·山田耕一⁴

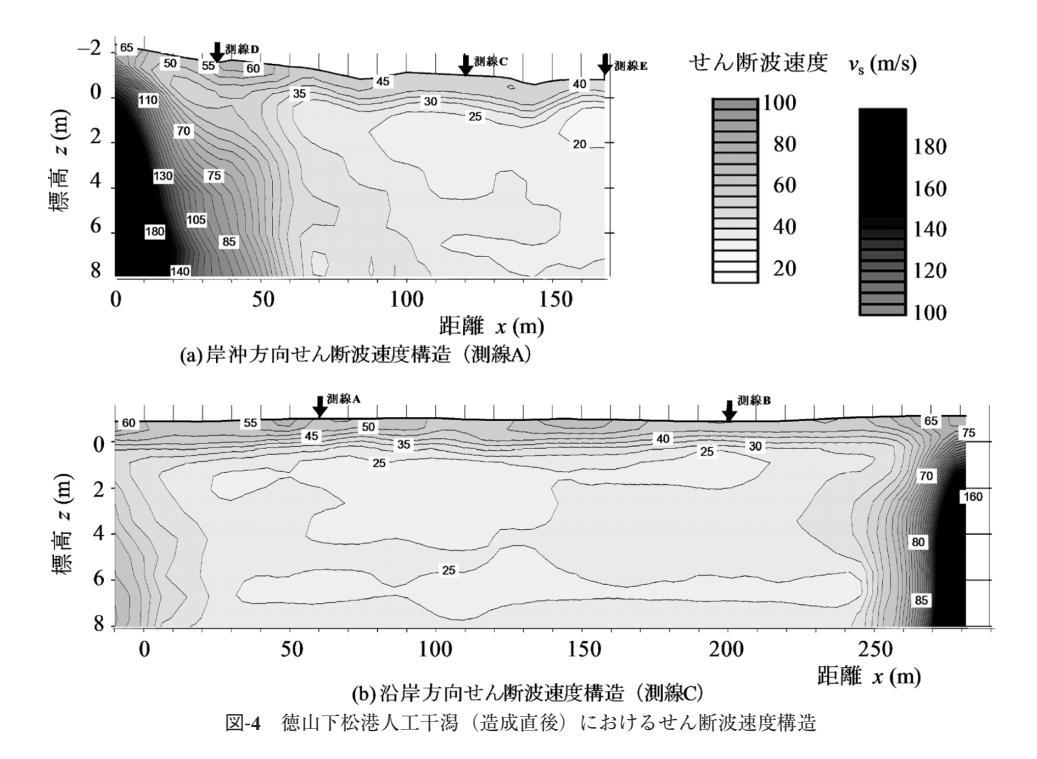
MASWによって得られたせん断波速度構造を図-4に示 す.地盤表面の微地形は,水準測量結果を反映して描い てある.硬さや軟らかさの指標であるせん断剛性 G_0 は, $G_0 = \rho_t \times v_s^2$ によってせん断波速度 v_s と関係づけられるの で,せん断波速度の「高」「低」は,地盤剛性の「高」 「低」すなわち「硬」「軟」を表している.ここで, ρ_t は 土の湿潤密度である.以下では、岸沖方向と沿岸方向の 測線の代表としてそれぞれ測線Aと測線Cで得られたせ ん断波速度構造について議論する.

岸沖方向の測線Aの結果を見ると,海岸線近傍(距離 0m)では,標高-2mに現れているせん断波速度が200m/s 以上の硬い層は,距離15mで標高-8m以深に達しており, 急激に深くなっていることがわかる.また,人工干潟造 成前に存在していた砂斜面地盤はせん断波速度80m/s以 上の層に相当すると考えられるが,その表面は距離50m で標高-8mに達しており,当該地区の施工前の深浅測量 結果と整合する.沖に向かうほど内部が軟らかくなり, 距離100mよりも沖側ではせん断波速度30m/s以下と軟弱 であり,多くの場所で25m/s以下,ところによっては 20m/s以下と評価された.表層1m程度はせん断波速度が 40~50m/s程度となっており,覆砂層は内部よりも硬い ことがわかる. 沿岸方向の測線Cの結果を見ると、測線の始点(距離 0m)近傍は中仕切り堤の影響によりやや硬くなっており、 測線の終点(距離280m)付近では、海岸線に近づくため に測線Aの始点近傍と同様に急激に深くなる硬い層が捉 えられている.干潟内部に埋め立てられた浚渫土砂はせ

ん断波速度が25~30m/sで均質かつきわめて軟弱である. MASWは、層厚0.5m以上に施工されたという覆砂の厚 さを厳密に評価できるほどの精度はないが、少なくとも 均質な厚さに施工されていることは確認できる.細かな 議論になるが、干潟表面には微地形が形成されており、 このうち凸な部分(バー)では、わずかではあるが凹な 周辺部分(トラフ)よりせん断波速度が高くなっている. これは、干出時に地下水位が下がる箇所ではサクション の発達に起因した圧縮変形の蓄積により土が密になって いくメカニズム(佐々・渡部, 2005; Sassa · Watabe, 2007) と整合する結果である.

係数である. 覆砂厚が0.5mあれば, 応力分散によって足 の面積を0.5m²以上に換算できるので、同様の計算によ り体重400 kg程度までなら立てることになり、覆砂の効 果は非常に大きいことがわかる. 覆砂の土被り圧は小さ な圧密圧力であるが、時間の経過とともにある程度の深 さまで圧密が進行すれば、上述のような支持力が発現さ れるようになると期待できる.このことから、圧密の進 行程度をモニタリングすることは、覆砂厚を確認するこ とともに重要であるといえる.図-4に示したせん断波速 度構造では、せん断波速度が25m/s以下の非常に軟らか い状態にある粘土層まで捉えられており、圧密が排水境 界(粘土層表面)から進行して次第に強度が増し,硬く なっていく様子を十分にモニタリングできることが示唆 される.

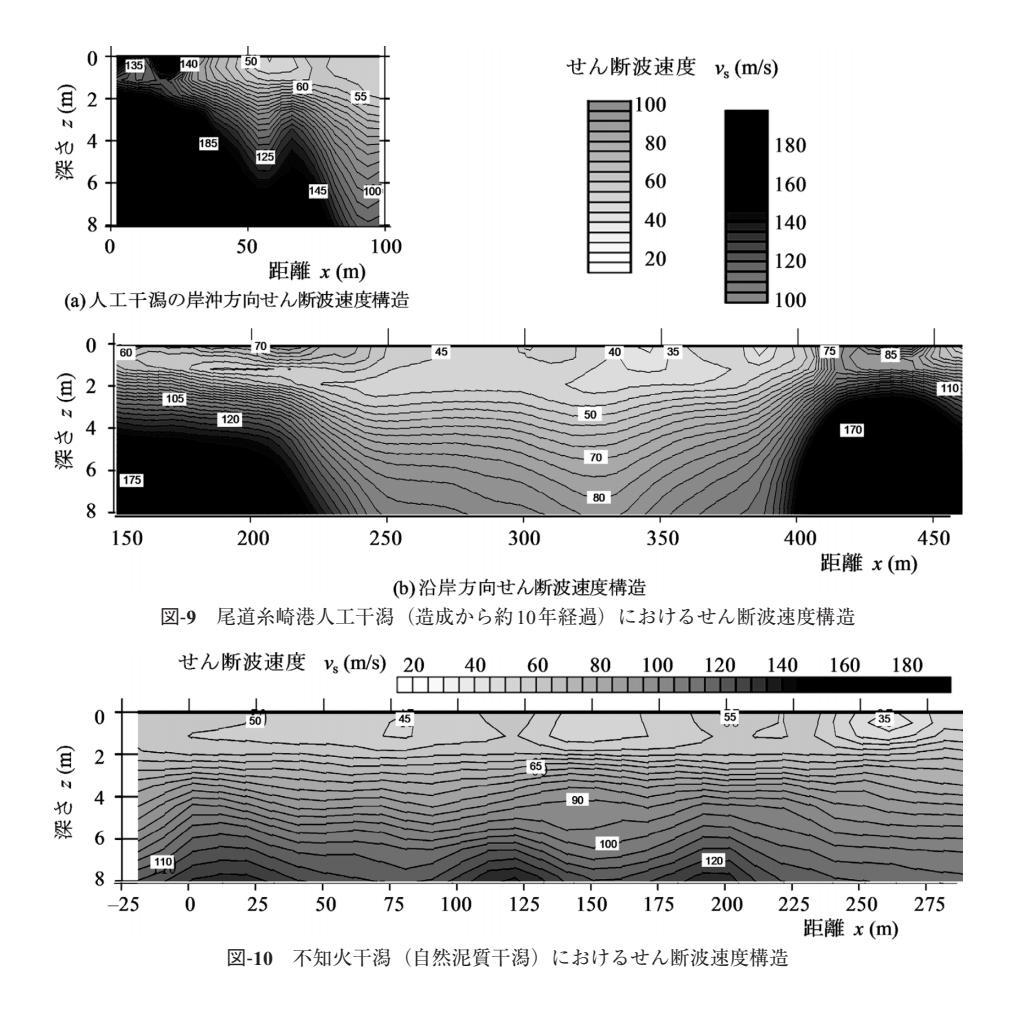
尾道糸崎港人工干潟と不知火干潟において得られたせん断波速度構造については、渡部・佐々(2006)や Watabe・Sassa(2008)に詳しく示されているが、ここでは、徳山下松港人工干潟で得られた結果(図-4)と同様のせん断波速度の色づけに描き直し、図-9と図-10にそれぞれ示した.

尾道糸崎港人工干潟の結果を見ると,徳山下松港人工 干潟と同様の施工方法により造成されたにも拘わらず, 全体的に硬くなっている印象を受ける.これは,造成直 後には超軟弱な状態にあったと考えられる浚渫土砂にお

いて, 圧密が進行したために時間の経過とともに硬化し たとして説明することができる. なお, 表層覆砂の大部 分でせん断波速度が45~55m/sの範囲にあり、造成直後 から著しい変化はないものと考えられる. 一部にせん断 波速度が70m/sに達する箇所があるが、これは現地の状 況として砂州の位置に対応しており, 干出に伴いサクシ ョンの発達が繰り返され,弾塑性圧縮変形が蓄積されて 密になったとして説明される(佐々・渡部, 2005; 渡部・ 佐々, 2006; Sassa · Watabe, 2007; Watabe and Sassa, 2008). また,砂州のように凸地形となっている箇所で は内部よりも表層の方が硬く, 覆砂層の存在を識別でき るが、大部分は覆砂のせん断波速度と浚渫土砂のせん断 波速度が同程度になっていて, 覆砂層の存在を識別でき ない. なお、せん断波速度が35~40m/s程度の箇所があ るが、これは澪筋によって表層の覆砂が侵食された位置 に対応しており、表層でせん断波速度が45~55m/sとな る箇所には覆砂があることを間接的に確認できる.

不知火干潟の結果を見ると、人が立ち入れないほどに 超軟弱な泥質状態にあるにも拘わらず、内部の土砂の堆 積状況は、尾道糸崎港人工干潟よりもやや硬くなってい る.これは、長い時間をかけて堆積した自然干潟である ために、自重による圧密が進行していることを示唆して いる.一方、表層泥土は、覆砂がないため人が立ち入れ ないほど軟弱な状態にあるが、実際に干潟に静かに降り 立ってみると、大人のひざくらいまで潜ったところで静 的に立つことはできる.このことから、自然の泥質干潟 の表層の超軟弱な状態はMASWで捉えられていない可能 性もあるが、内部の状態は、実際の現地の状況と整合し ているものといえる.

以上から,徳山下松港人工干潟に見られるように,造 成直後の人工干潟内部の浚渫土砂は,自然干潟ではたと え泥質干潟であったとしてもあり得ないほどに超軟弱な 状態にあるものの,覆砂によって人が歩ける程度の表層 強度を発現していることがわかる.このため,表層の覆 砂が薄い箇所があった場合,そこを万一踏み抜いてしま うときわめて危険であるともいえる.しかしながら,尾 道糸崎港人工干潟のように,粘性土の圧密が十分に進行 すれば,人が踏み抜いてしまう危険性は小さくなる. MASWは,これらの干潟の状態をせん断波速度構造とし て十分な精度で捉えられており,安全性評価手法として 有用であるといえる.
