切羽観察に基づくき裂分布と 許容変形量に関する研究

A STUDY ON JOINT DISTRIBUTION THROUGH FACE OBSERVATION AND ALLOWABLE LIMIT OF DEFORMATION IN TUNNELING

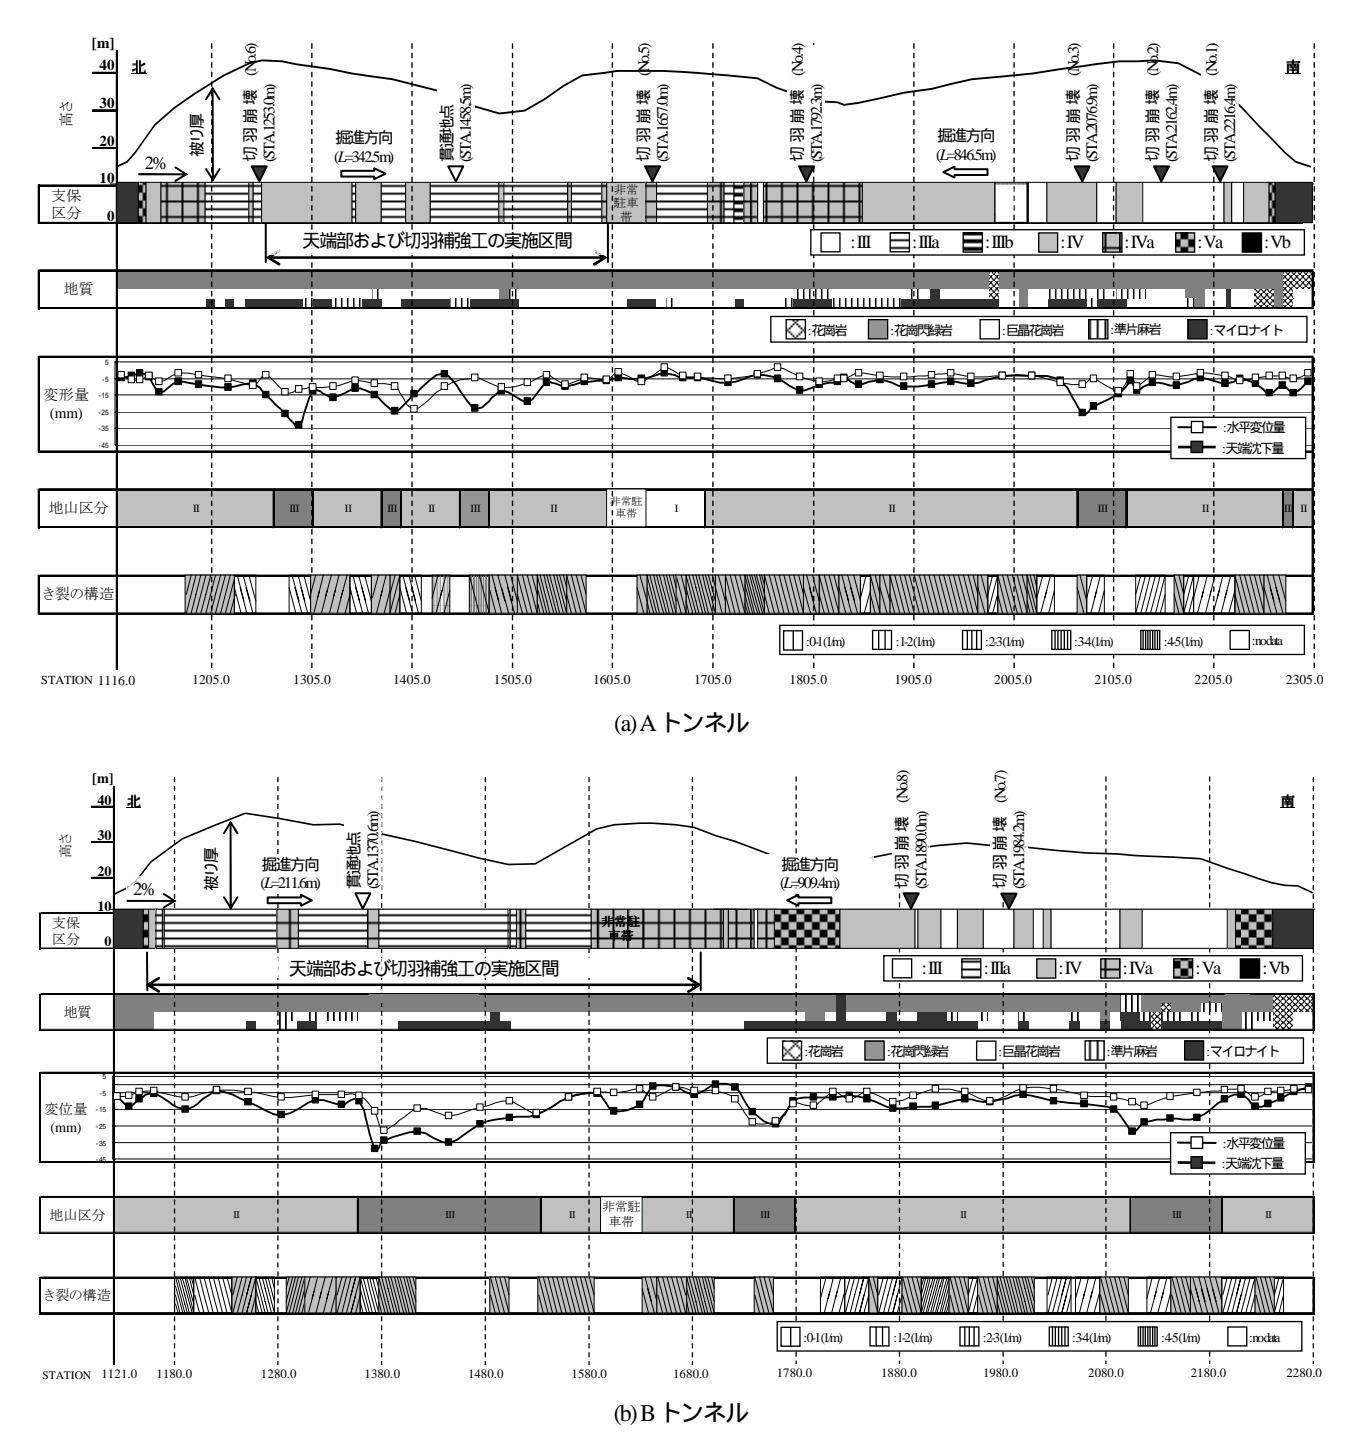
はじめに,被り厚,切羽の崩壊位置,実施支保区分, 地質,天端沈下量と内空変位量,変形に基づくトンネル 地山分類の地山区分,そして切羽のき裂頻度とトンネル 縦断方向におけるき裂構造を図-1に示す.Aトンネルで は6つの断面,Bトンネルでは2つの断面において,中ま たは大規模な切羽の崩落が生じた.崩壊断面1,2,4,6 ~8では,切羽には主にき裂の発達した花崗閃緑岩が分

図-1 AおよびBトンネルにおける地質,変位量,ゆるみ域,き裂頻度の推移

また,同図における地質状況は切羽観察記録に基づい て切羽に分布する岩石の種類を示し,黒色で示すマイロ ナイトが分布する箇所が断層破砕帯と考えられる.トン ネルの変位量の推移では,鉛直方向の変位が水平方向に 比べて卓越しており,天端沈下量の最大値は約40mmで ある.

掘削に伴う地山の力学的挙動に着目すると,その挙動が 弾性挙動となる場合と非弾性挙動となる場合の境界は, 初期変形速度が1mm/m,断面変形率が0.25~0.30%と考 えられる.つまり,変形に基づくトンネル地山分類では, 地山区分IおよびIIに分類される断面は弾性挙動,区分III 以上に分類される断面は非弾性挙動を示すと考えられる. そこで,これらのコンバージェンス計測結果がその計測 断面の前後10mの地山挙動を代表するものと考え,図-1 にトンネル縦断方向における各地山区分の推移を示す. その結果より,非常駐車帯部(L=40m)を除くそれぞれ のトンネルの総長に対する各地山区分の割合は,Aおよ びBトンネルにおいて,地山が弾性挙動を示す地山区分I およびIIが87%(L=999m)および70%(L=783m),一方, 地山が非弾性挙動を示す地山区分IIIが13%(L=149m)お よび30% (L=336m) である.したがって,両トンネル において,トンネル全長に対して70%以上の区間におい て, 掘削に伴う地山の力学的挙動が弾性挙動に支配され ていたと考えられる.

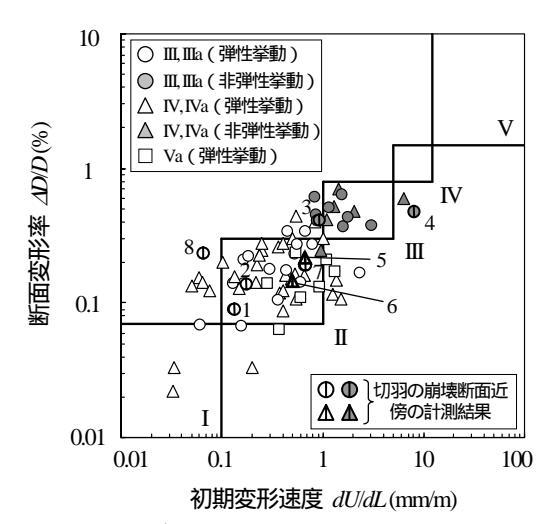
対象としたトンネルにおいて,計測断面と切羽との相 対距離に対して整理したコンバージェンス曲線に基づい て,初期変形速度と断面変形率の関係を求めた.その結 果を図-2に示す.ただし、トンネル全線にわたって垂直 変位が水平変位よりも卓越していることからコンバージ ェンス曲線として天端沈下量を用いた.また,支保区分 Ⅲの一掘進長が最も長い1.5mであることを考慮し,トン ネル掘削後,計測断面と切羽面との相対距離が約3m以 下の条件で計測が開始された断面を用いた.同図におい て,支保区分に関する分類,地山の力学的挙動に関する 分類(地山挙動が弾性または非弾性である),そして, 表-2に谷本ら⁹によって過去200の施工事例に基づいて提 案された変形に基づくトンネル地山分類を示す.コンバ ージェンス曲線から得られる地山の力学的挙動に関する 知見として,谷本ら[®]は,地山の時間依存性による挙動 が著しくない場合,地山の力学的挙動とコンバージェン

ス曲線の収束する時点での切羽と計測断面の相対距離の 関係を以下のように示した.地山が弾性的な挙動を示す 場合は,掘削径Dを目安としてその相対距離は2D以内で あり,一方,地山が非弾性的な挙動を示す場合は,その 相対距離はトンネル中心から地山内に形成される弾性・ 非弾性領域の境界までの外径D'の2倍となる.今回はこ の概念に従って,図-2において,弾性挙動と考えられる 断面を白色,非弾性挙動と考えられる断面を陰影を付け た印で示す.

同図における全体の傾向として,AおよびBトンネル における初期変形速度と断面変形率の関係は,変形に基 づくトンネル地山分類⁹とよい相関関係にある.また,

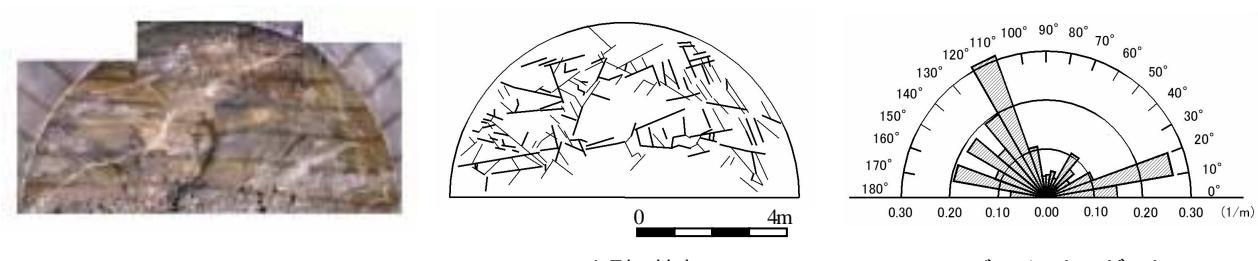
き裂の抽出結果の一例として,図-3にAトンネルの STA.1801.34m断面の場合を示す.図-3(a)は上半切羽写 真,図-3(b)は切羽写真上の目視判読できるき裂の再現 図,図-3(c)は再現図上の全てのき裂の長さとスプリン グラインからの反時計回りの角度を求め,その結果をジ ョイントロゼットとして10°ごとの方向別に表したき裂 頻度の分布図である.同図において,10~20°(き裂頻 度0.267(1/m))と110~120°(き裂頻度0.309(1/m)) 方向に卓越する2つのき裂系が抽出された(以下,き裂 系ととする).そして,これら2つのき裂系の走向 と傾斜を切羽観察記録から判読すると,き裂系 が N110°W, 65°NSであり, き裂系 がN114°E, 70°SN であった.これらをトンネル掘進方向に対して補正を行 い,トンネル縦断方向における構造を求めると,水平方 向のき裂系 が流れ盤構造であり,鉛直方向のき裂系 が受け盤構造であった.ここで,複数の卓越するき裂系 が存在する切羽面においては少なくとも一つのき裂系が 流れ盤構造を呈する場合を、その切羽が流れ盤構造であ るとした.よって,AトンネルのSTA.1801.34m断面の切 羽は流れ盤構造となる.このように卓越するき裂系を抽 出した断面数はAトンネルでは60断面, Bトンネルでは 46断面である.そして,き裂の抽出結果がその断面の前 後10mの地山のき裂状況を代表するものと考え,トンネ ル全長におけるき裂頻度とトンネル縦断方向におけるき 裂の構造の推移を図-1に示した.ここで,切羽面のき裂 頻度の規模を線の密度で、受け盤構造は白色で、流れ盤 構造は陰影で示す.また,空白の部分は,切羽写真が得 られなかったため,き裂の抽出を行えなかった区間であ る.同図より,Aトンネルでは60断面のうち49断面が流 れ盤構造であり, Bトンネルでは46断面のうち31断面が 流れ盤構造である.したがって,トンネル全長にわたっ て流れ盤構造が卓越していたと考えられる.さらに,こ のようなき裂の抽出を行った全ての切羽面には,最大で 3つの卓越するき裂系が存在し,そのうち図3-(c)に示す ジョイントロゼットの45°から135°の範囲の鉛直方向 のき裂系が少なくとも1つ存在した.

(a) 切羽写真

(b) き裂の抽出

(c) ジョイントロゼット

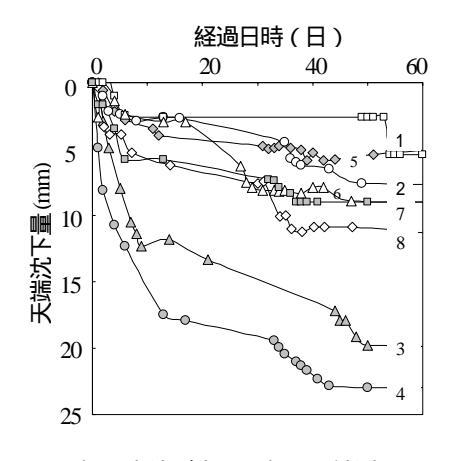
崩壊が生じたそれぞれの断面のおよそ前後20mの範囲 で行われたコンバージェンスの計測結果を表-3に,それ らの曲線を図-4に示す.ここで,図-2と図-4の断面番号 は同一断面を示す.はじめに,断面 と は,崩壊断面 3からそれぞれ約2mと約11m手前に位置する.それぞれ の初期変形速度は0.83mm/mと8.17mm/mであり,トンネ ルの非弾性挙動が卓越すると考えられる.一方,その他 の断面では,初期変形速度が0.07~0.65mm/m,断面変形 率が0.09~0.23%である.したがって,切羽の崩壊状況 や変位計測結果およびき裂の分布状態から,崩壊断面3 の周辺のトンネル挙動は地山中の粘土化した岩盤実質部 に依存し,その非弾性挙動が支配的であり,一方,その 他の崩壊断面周辺のトンネル挙動は地山中の不連続面に 起因する変形に依存していると考えられる.

図-4 切羽崩壊が生じた断面で計測され たコンバージェンス曲線

不連続面が発達する地山の力学的挙動を連続体力学に 基づいて考えると,地山の脆性が大きく,ピーク強度後 ごくわずかのひずみの増加により不安定なゆるみ (塑性 流動)が生じてしまうと仮定できる.このような地山条 件下で塑性流動を生じさせない最大の変形量をトンネル の許容変形量とする考えに基づくと,地山の挙動を弾性 変形にとどめる必要がある.そこで, AおよびBトンネ ルで生じた切羽の崩壊現象から対象地山の許容変形量を 考察する.崩落断面3以外の7つの崩壊断面周辺の6つの 断面の変形量は,断面変形率0.09~0.23%(天端沈下量 が5~13mm)である.また,図-2において他の見かけ上 弾性挙動となった断面の中で最大の断面変形率は0.39% (天端沈下量が約21mm)である.崩壊の生じる断面と そうでない断面における変形量の違いが非常に小さいと 考えられることから、AおよびBトンネルにおいて不連 続面が発達する地山条件下での許容変形量は掘削径 D=11mでの断面変形率として0.3~0.4%,壁面変位量と して16~22mmと考えられる.
