断層運動に伴う表層岩盤の 破壊形態に関する模型実験による検討

MODEL TEST FOR INVESTIGATION OF FAULT RUPTURE IN SURFACE ROCK

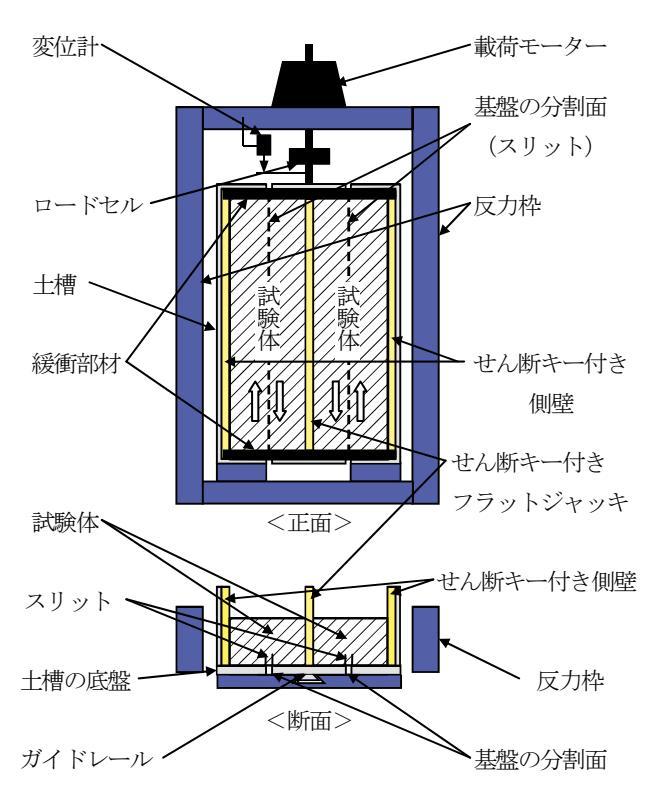
図-1 試験装置全体の概要¹⁾²⁾

図-1に二面せん断型の試験装置の概要を、図-2に土槽と 試験体の概要を示す.また、改良前の試験体を写真-1に示 す.

せん断力を試験体に伝達するせん断キー(幅12mm, 高さ10mm,間隔30mm)を底盤及び側面に,断層を模擬 したスリット(幅1mm,高さ10mm)を底盤にそれぞれ設 置することにより,試験体(幅W=132mm,長さL=638mm, 最大高さ80mm)を模型地盤(最大高さ H_{2max} =70mm)と載荷 基盤(高さ H_{I} =10mm)に分け,載荷基盤を通じて模型地盤 に断層変位(最大100mm)を確実に与える構造である.

一方,伏見ら¹⁾²⁾は,岩盤に発達する断層破砕帯を調べるため図-1に示す二面せん断型の装置を開発した.しかし,装置の細部や試験体の打設方法などに問題があった.そこで本研究ではその装置の問題点を解決するために試験装置と試験方法を改良し,模型地盤としてモルタルを用いて岩石破壊試験を実施した.それにより,新たな工学的知見を得るべく,模型地盤に発達するクラックを観察した.

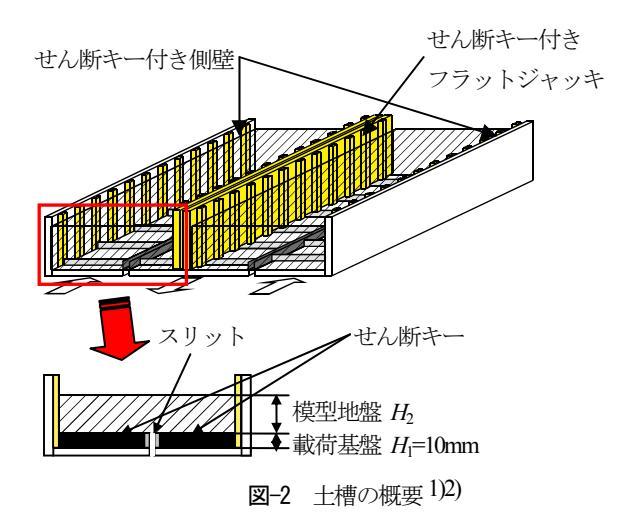
試験体の作製は、モルタル(早強ポルトランドセメントと豊浦砂と水)を混合した後に専用の型枠に打込み、 1日後に脱型して6日間養生する方法による.脱型した 試験体を装置の土槽内部に設置する際には、土槽やせん 断キーと試験体との隙間を水セメント比50%のセメントペーストで充填する.

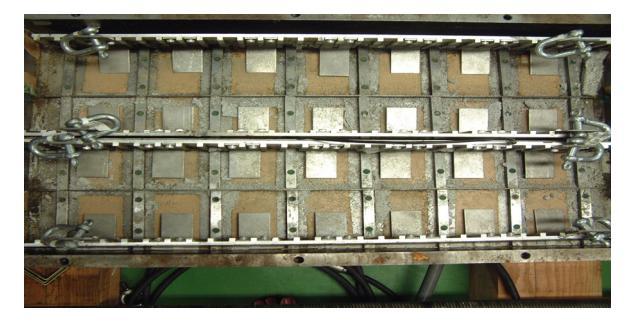
写真-2 改良後の試験装置

改良後の試験装置の概要を**写真-2**に示す. ①模型地盤と載荷基盤の境界での破壊.

せん断キー(幅12mm,高さ10mm,間隔30mm)を、幅 や高さはそのままにし,間隔70mmにした.弱面となるせ ん断キーの上面を減らすためである.

型枠で打設して作製した試験体をセメントペーストで 固定する方法から,直接打設する方法に変更した.左右 の試験体の品質や寸法,固定度を同一にするためであ る.

試験後にリフト等で鉛直方向に試験体を一体として吊 り上げることができるように, せん断キー付きの側壁の 下部にL型のにつめを設置した.

底面での破壊は発生せず,試験体で観察された破壊形 態は左右ほぼ対称となった.また,スリット直上に見ら れた,隆起したブロックの形態の完全な維持は難しいが, 試験体を崩さずに取り上げることが出来た.

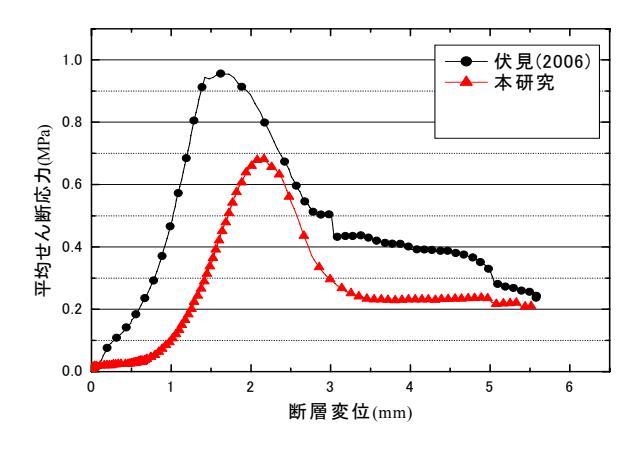
図-3 平均せん断応力-変位関係

ロードセルで計測した荷重Pをせん断面積で除した平 均せん断応力と外部の変位計で計測した見かけの断層変 位の関係を図-3に示す.本実験は、応力-変位関係が明 確なピークを有する脆性的な破壊である.また、ピーク 時の平均せん断応力及び見かけの断層変位は改良前(伏 見2006)では0.95MPa(h=1.7mm),本研究では0.68MPa

(h=2.1mm) である. これらの差は打設方法の違いによ るものだと考えられる.

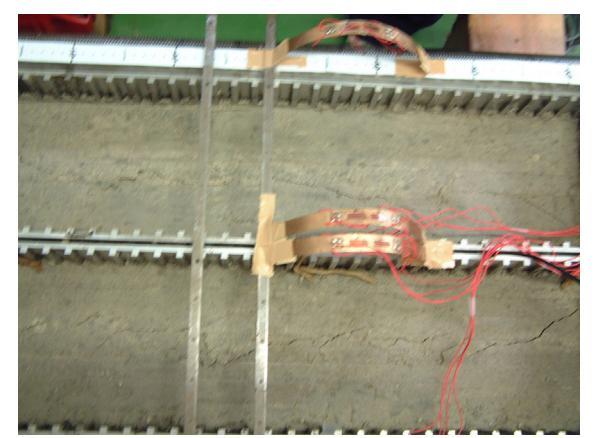
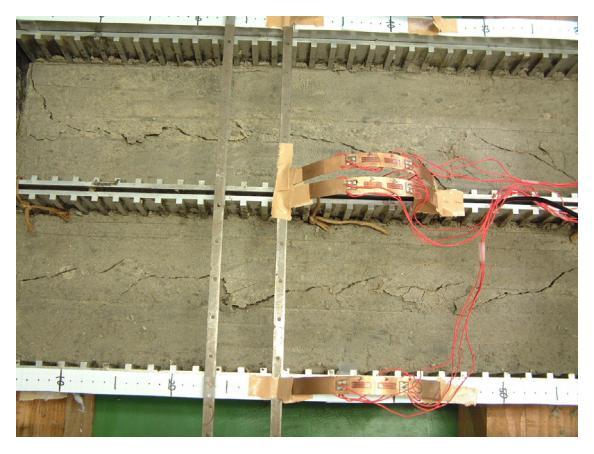
まず、1次モードとして、**写真-3、4**のように断層の直 上にほぼ等間隔に雁行配列のクラックが出現する.これ がリーデルせん断である.リーデルせん断が断層となす 角度₉ない断層の横ずれによる回転方向を正とすると、 22.2~33.0°であった.

写真-3 破壊の様子(F=1.75mm)

写真-4 破壊の様子 (h=2.8mm)

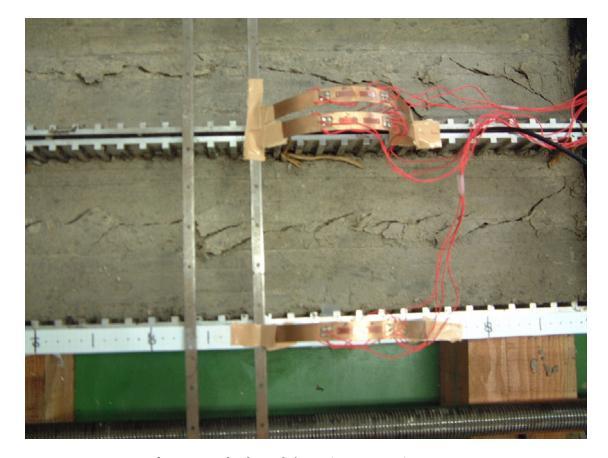
写真-5 破壊の様子(/=5.4mm)

次に2次モードとして、**写真-5**のようにリーデルせん 断の先端に近い部分から断層の横ずれによる回転とは反 対方向に₀=-14.9~36.9°のクラックが発生する.これ をP₁せん断とおく.その後、P₁せん断は断層変位の増大 にともなって徐々に開口していき、ほぼ平行にもう一本 Pせん断が発生する.ここでは後から発生するものをP₂ せん断とする. 谷ら(1997)⁷⁾によると、リーデルせん断に伴うずれ変 位により、最大主応力方向が-(θ_R-θ_P)傾く. その結果リ ーデルせん断発生前の主応力方向が変化し、Pせん断が 発生する.

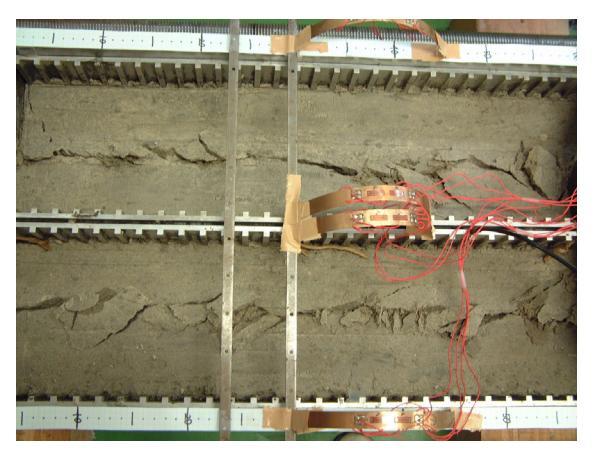
写真-6 大変位後の破壊の様子(左18.0㎜)

断層変位が増加すると、模型地盤には異なるモードの クラックが順に発生する(写真3-6).図-4にクラック の発達モデルを模式的に示す.尚、分類及び名称は砂地 盤の実験等による分類方法5⁻⁷⁾に従って行った(図-5).

P₂せん断発生後,リーデルせん断,P₁せん断とP₂せん 断によって形成された平行四辺形のブロックが隆起する. また,模型地盤から分離したブロックの外側には破壊は 及んでいない.従って,2次モードまでの段階ではリー デルせん断の出現状態とP₁およびP₂せん断の出現状態 を検討すれば,破壊領域が特定できることが分かった.

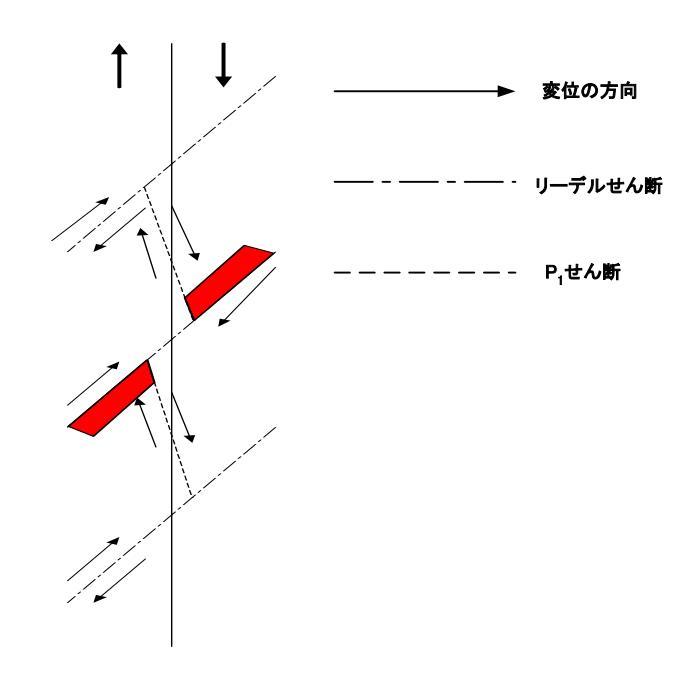
図-6 P₁せん断の分類①

分類の方法を図-6に説明する.これは、P₁せん断が2 本とも断層を横断している例であり、これを①とする. リーデルせん断とP₁せん断の変位の、断層に平行な成分 が図の四角く区切った部分では反対向きになっている. ここを不適合ゾーンとする.

現段階では、不適合ゾーンが両端にあるパターンし か確認されていないことから、幾何学上では図-6、7の ように10種類のP₁せん断の出現の仕方があるが、実際 には不適合ゾーンが両端に位置するものは出現しやす く,重なって位置するものは出現しにくいということ が推測出来る.

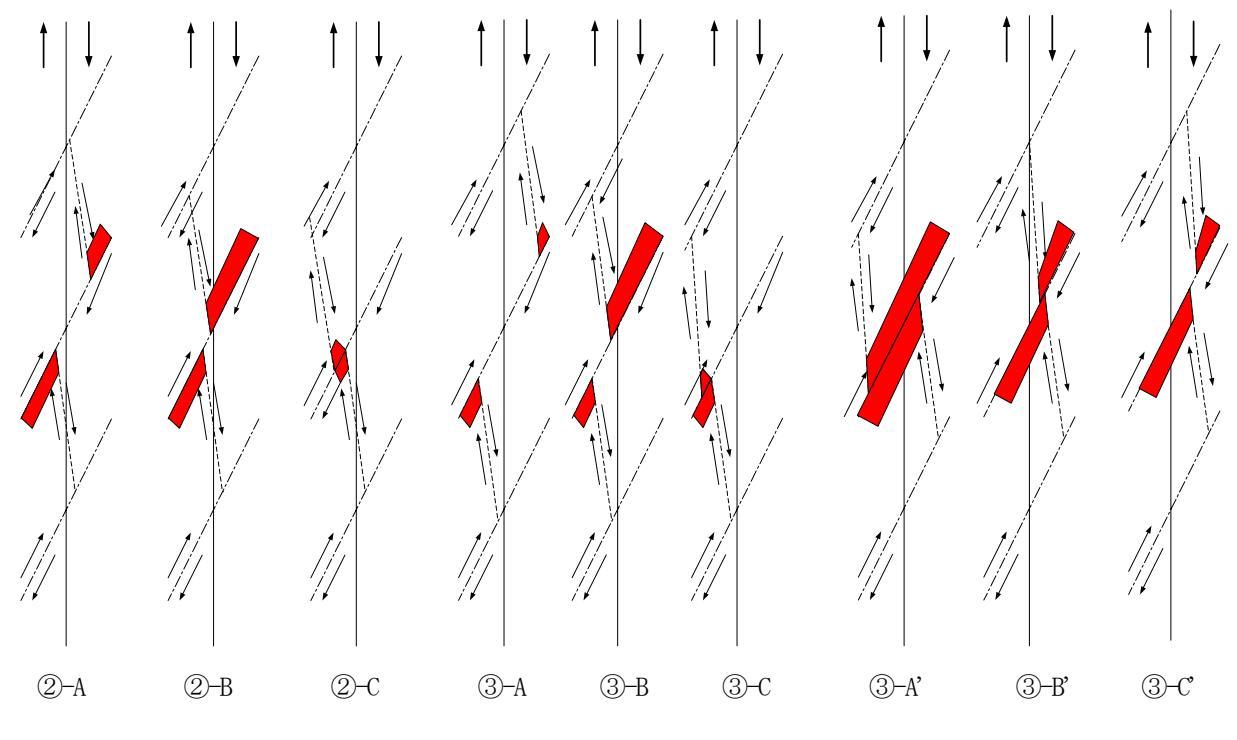
図-7 P₁せん断の分類

同様に、出現する可能性のある2本のP₁せん断の位置関係を図-7に示す.尚,凡例は図-6と同様とする.

①はどちらのP₁せん断も断層を横断しており,先に述 べた,不適合ゾーンが両端に発生している.②は一方の P₁せん断は断層を横断し、もう一方は横断しないタイプ で,③はどちらのP₁せん断も断層を横断しないタイプ のものである.

また、②③それぞれのAは下のP₁せん断に対して上の P₁せん断が断層をはさんで逆側にあるタイプ、Bは同じ 側ではあるが、下のP₁せん断に対して上のP₁せん断が 断層に近いタイプ、Cは下のP₁せん断より上のP₁せん断 が外側にあるタイプである.③-ABCはそれぞれABCを 180°回転させたものである.

不適合ゾーンの大きな違いは位置と延長である. 真ん 中のリーデルせん断をはさんで上下の不適合ゾーンが, 真ん中のリーデルせん断の両端に位置するタイプと2本 のP₁せん断の間で重なっているタイプがある. 延長と しては, リーデルせん断上の広範囲にわたるタイプと, そうでないタイプに分かれている. また, 真ん中のリ ーデルをはさんで上下にあるために, 広くなっている タイプもある.

伏見ら 1/2の実験(石膏:砂:水=1:4:1.5, 1:3:1)で明 確に見られた 4 組の P_1 せん断の全てが③-B であり、今 年度の実験で明確に見られた 2 組はどちらも②-A であ った.

実験で確認された②-A, ③-Bの共通点は, 不適合ゾ ーンが両端にあるということである. 確認されてはい ないが①②-B③-A③-Cも同様の特徴を持つ.

一方、不適合ゾーンが真ん中のリーデルせん断の上下に重なって位置する.このように位置する場合,2本のP₁せん断はつながった後開口し,P₂せん断は出現しない可能性が高い.
