## 花崗岩における水みち近傍の硬化原因に 関する化学的検討

岩盤中において、水みち割れ目には幾何学的あるいは化学的な情報を有している事が期待される.この ような情報を持っている可能性のある割れ目をフィールドで探した結果、屋久島の花崗岩露頭において観 察された.対象とした割れ目は、割れ目の壁面が周りの岩石よりも硬化しており、顕微鏡観察により、石英中 に形成された開ロクラック内に砕屑物と充填物質が観察された.本研究では、これらの物質を同定、また硬 化した原因を明らかにするために、EPMAとXRDによる分析を行った.その結果、充填している物質は非晶 質の炭酸カルシウムであり、硬化した箇所の鉱物組成は母岩のものとほとんど同じであることが分かった.

## STUDY ON SOLIDIFIED ROCK SPECIMEN FROM VICINITY OF GROUNDWATER PATHWAY FRACTURE IN GRANITE

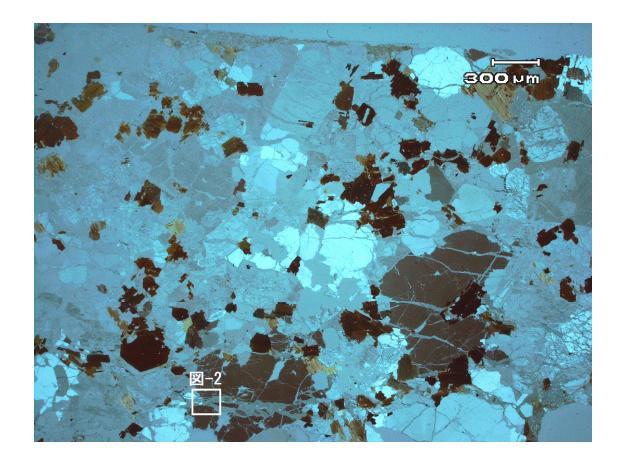
図-1 割れ目壁面の硬化した箇所からサンプリングした試料の 薄片全体の顕微鏡写真. 図中の枠内においてEPMA分析 を行った(図-2は組成像).

採取した試料から岩石薄片を作成し、EPMA (Electron Probe Micro Analyzer)を用いて、元素分布分析を行った. 図-1に岩石薄片の顕微鏡写真を示す.組成鉱物中にクラックが多数存在し、相対的に幅の広い開ロクラック(図中の□で囲った部分)において砕屑物が混入しているのが観察される.このような領域において分析を行った.

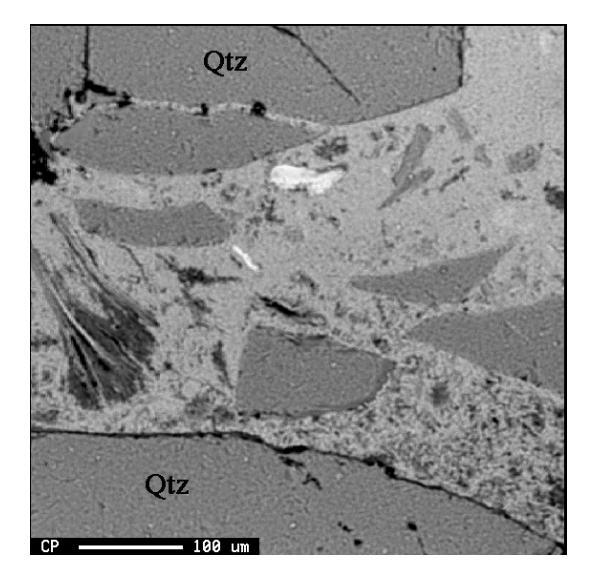
図-2 EPMAで分析した領域の組成像. 石英に形成された開ロク ラック中に砕屑物,晶出鉱物が混入しているのが分かる.

EPMAによる分析結果として、図-2に分析領域の組成 像を、図-3にAl, Ca, Mg, P, Si, Feの元素マッピング図をそれ ぞれ示す.組成像では、原子番号が大きい元素ほど反射 電子をより多く放出するため、白いコントラストになる. 図-2の組成像では、開ロクラック内に混入している砕屑 物のいくつかは周りの石英と同じような像となってい る.また、例えば図-3b)と組成像を比較すると、図-3b)で 見られる砕屑物のいくつか(図中の点線内など)が、組 成像では確認できない.このように、周りの石英とは異 なる鉱物がクラック内に存在する.これらの鉱物は、地 下水の流れによってもたらされた<sup>1</sup>か、あるいは地下水

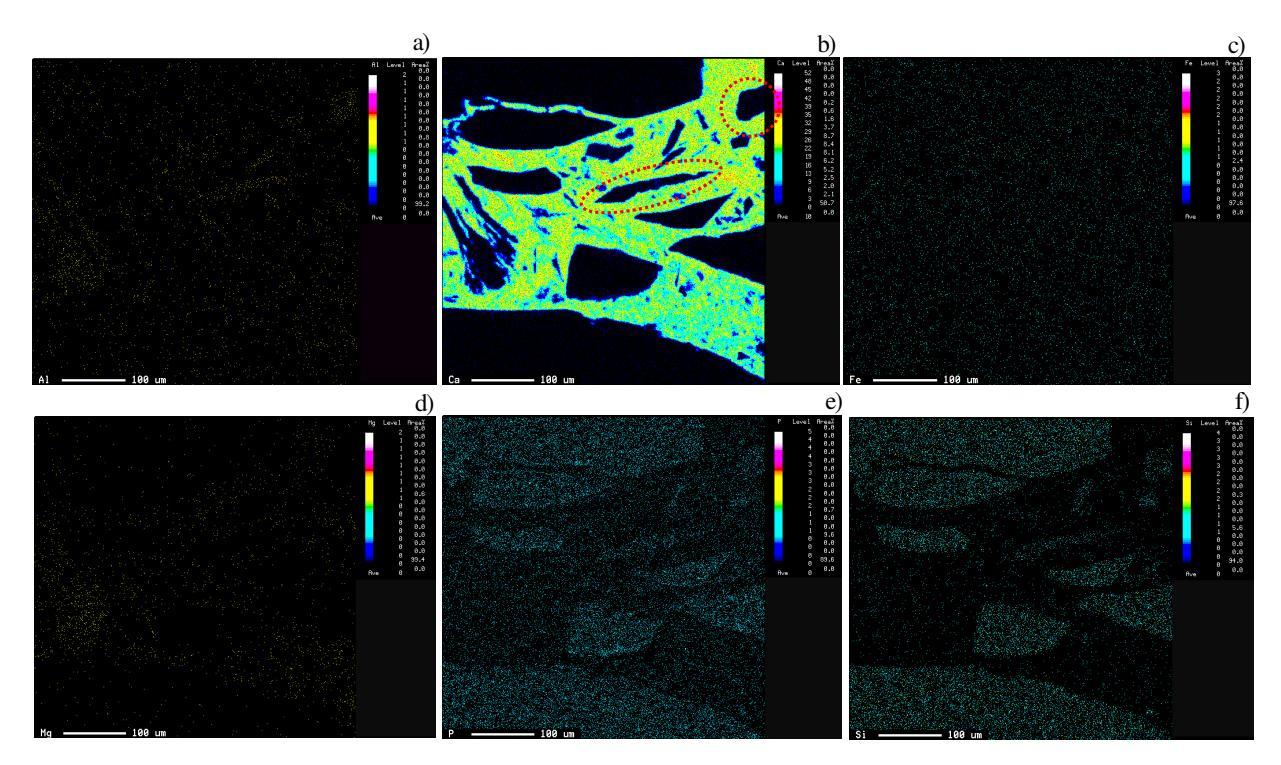
図-3 EPMAにより得られた元素マッピング図; a) Al, b) Ca, c) Fe, d) Mg, e) P, f) Si b)の点線内は, 図-2の組成像で確認できなかった砕屑物の一部.

次に図-3の元素マッピング図をみると、クラック内を 充填している物質のCa含有量が非常に多く、また現地調 査において、対象岩石に塩酸をかけると反応を示すこと から、この物質は炭酸カルシウムであると考えられる. AI, Fe, Mgに関しては、全体的に含有量が非常に少なく、分析 領域内で濃集しているような部分も観察されなかった. クラック内に混入している砕屑物のいくつかに関して は、周りの鉱物である石英と同じように、Siが含まれてい る.またPに関しては、Siとほぼ同じような元素マッピン グ図となっている.

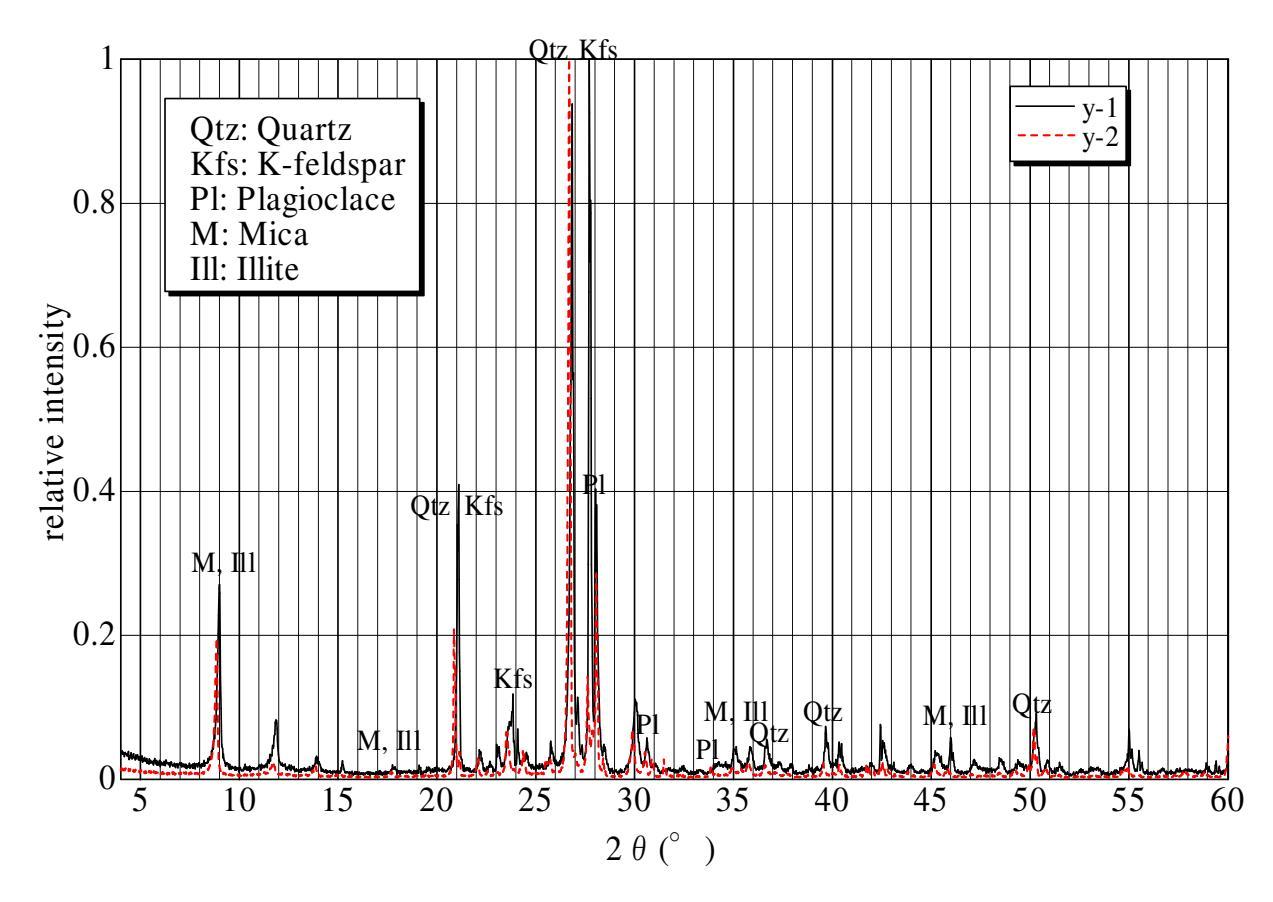
図-4 XRD分析結果; 図中のy-1は, 割れ目壁面の硬化した場所よりサンプリングした試料であり, y-2は, 割れ目から離れた場所でサン プリングした試料である. 図の横軸は回折角, 縦軸は回折線の相対強度となっている. 相対強度は, それぞれの試料において, 回 折強度の最も大きい値を1としたときの値である. 中に溶け出した物質がクラック内で結晶化した可能性 が考えられる. M. Manakaら<sup>7</sup>は, 亀裂を模擬したセル内 にカリウムミョウバンの飽和溶液を流し, カリウムミョ ウバンの成長による亀裂部の開口幅減少を模擬した室 内試験を実施した. その中で, セル内に設置したカリウ ムミョウバンの種晶が破損あるいは欠損し, 2次核が生 成された事を報告している.

図-4にXRD分析結果を示す.2つの試料(硬化した場所からサンプリングした試料:y-1,割れ目から離れた場所からサンプリングした試料:y-2)の組成鉱物に大きな違いはなく、石英、カリ長石、斜長石、雲母が検出された.なおXRD分析では、カルサイトは検出されなかった.その理由としては、クラック内を充填していたカルサイトは非晶質であった可能性があり、また含有量もそれほど多くなかったためと考えられる.
