プラスティック製光ファイバによる 充填検知システムの開発

横田 泰宏1*・山本 拓治1・小泉 悠1・芥川真一2・井本 厚3・道上 剛幸3

DEVELOPMENT OF FILLING DETECTION TECHNIQUES USING PLASTIC OPTICAL FIBER

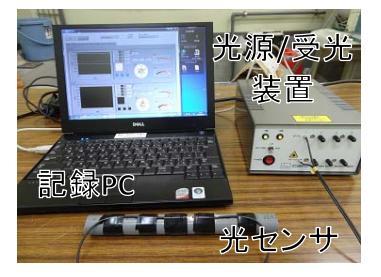
写真-1 プラスティック製光ファイバによる充填検知システム

本実験で用いた光ファイバは、高速大量通信回線や計 測で用いられるガラスファイバ製の光ファイバではない. 光を送受信する安価で曲げに強いプラスチック製の光フ ァイバであり、ファイバ先端での光の強度と色のみを利 用する^b.システムは、光源、光を送信するファイバ、 光を受信するファイバ、受信ファイバ先端部の光の強度 と色を表示及び記録するパソコンで構成される(**写真**-1).また、光送信ファイバと受信ファイバの先端部を 加工し、対面型センサ・反射型センサの2種類の光セン サを選択することができるようにした(**表**-1).

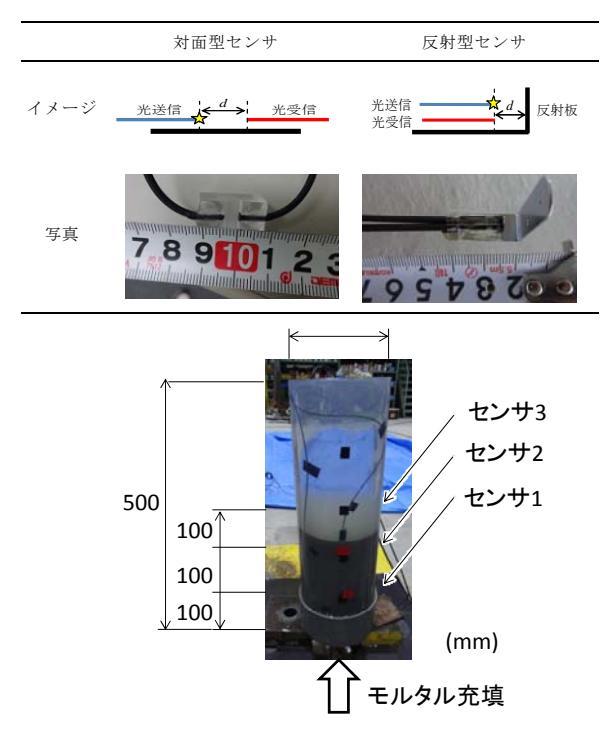
写真-2 モルタル充填状況(センサ2が強度0となった時点)

塩ビ管(ϕ 150mm)の内面側部に対面型センサ・反射 型センサを取り付け,水で満たした塩ビ管の底部からモ ルタルを注入した(写真-2).光の送信・受信ファイ バ先端間の離れ(以下,送受信離れdとする)を,セン サ1は1mm,センサ2は4mm,センサ3は7mmとし,比較 検討することとした.光強度と経過時間の関係を図-1 に示す.ここで,光強度とはシステムに組み込まれたカ ラーセンサのデジタル出力値(最大値7092)である.モ ルタル注入による濁度の変化に伴って光強度は低下し, モルタルが光センサ取り付け箇所に到達することで光強 度が0へと急減する傾向が,反射型センサ1を除くセンサ で認められた.反射型センサ1は,送受信離れが小さす ぎ,光強度を正しく計測できなかった.

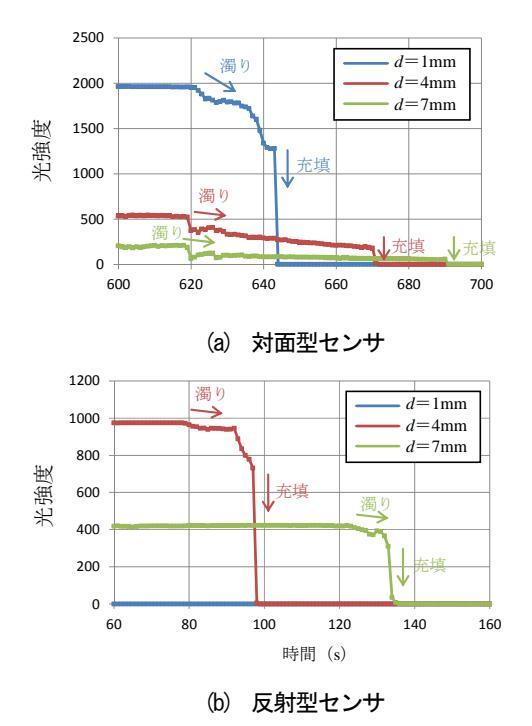
図-1 モルタル充填試験での光強度と経過時間の関係

その他のセンサでは、送受信離れを短くするほど、充 填前と後での光強度の差(コントラスト)が大きくなり、 濁り~充填までの状況をよく把握できた.従って、セメ ント系材料を対象とする場合、対面型は送受信離れ1mm, 反射型は送受信離れ4mmが適当と考えられる.

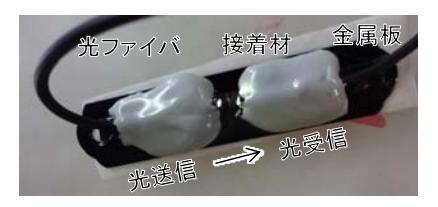
写真-4 設置した光センサ

光センサは、対面型と反射型のうち、対面型センサを 用いた.センサ間隔は、前章の室内試験の結果をふまえ て離隔4.0mmと設定した.写真-4は、防水シート上に 貼りつけた光センサの拡大図である.本試験では、薄い 金属板にファイバをあらかじめ接着させたものを光セン サとして用いた.現場では、防水シートを水拭きした後、 両面テープでこの金属板を貼りつけた.光センサおよび 振動センサともに、ケーブルがたわまないように、モニ タリングする方向へ導き、それぞれ両面テープで固定し た.写真-5は、シート台車上でのセンサ設置状況であ る.各センサ設置完了後、試験前の動作確認を行い、正 常に機能することを確認した.

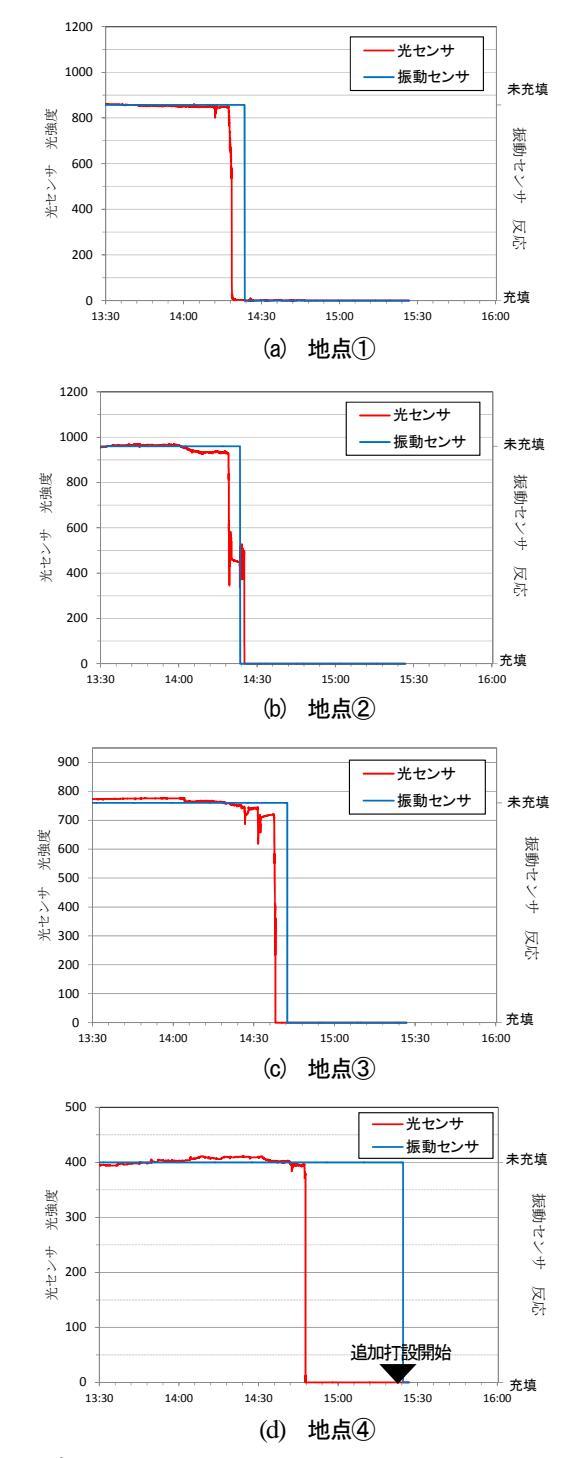
図-4 プラスティック製光ファイバセンサと振動センサの比較

図-4は、地点①~④までの試験結果である。光セン サの結果を見ると、吹上口に近い地点①②から時間の経 過とともに妻型枠側へコンクリートが順番に充填され、 光強度が0~と急減した状況が良く分かる.振動センサ による充填確認時刻と比較すると、数分の違いは見られ るものの、地点①②③は、ほぼ同時刻に充填が完了した

ことを示した. 僅かな違いではあるが,光センサの方が 充填反応を早く示す傾向があることも見てとれる.

地点④は、両者の示す充填完了時刻が大幅に異なった が、その原因は、光センサの反応直後に、コンクリート を打設し終わり、次のアジテータ車が到着するまで、コ ンクリート打設を中断したためである.追加でコンクリ ートを打設した直後に振動センサが反応したことから、 光センサ側が反応した時には、振動センサ側には僅かに コンクリートが届いていなかったものと考えられる.

本試験では、全ての地点において光センサおよび振動 センサのどちらも適切に充填状況を捉えており、充填検 知能力としては、両者ともにほぼ同等であると評価でき る.一方で、地点①②③の結果では、光センサの方が若 干早く充填状況を捉えており、センサの特性上、感度と しては良好である可能性が指摘できる. 今後、この観点 で、定量的な考察を加え、評価していく所存である.

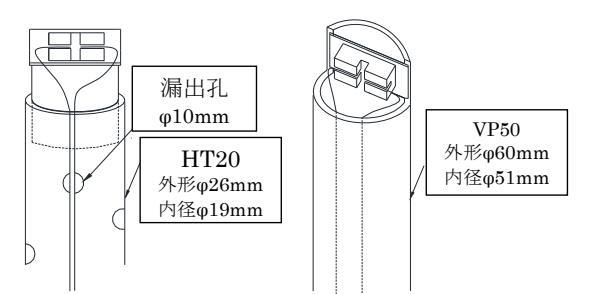
図-5 ウレタン用センサ 図-6 エアモルタル用センサ

使用した光センサの送信部と受信部は、表-3のよう に加工した設置台を用いた対面型センサを採用した.そ の光センサ設置台をガイド部材(VP50, HT20)上部に 一部切欠きを設け設置した(図-5, 6).ウレタン注入 用のセンサは、ガイド部材からも材料を注入できるよう、 ガイド部材の数か所に充填材が漏出できる φ 10mmの開 口部を設けた.また、センサケーブルは、管の外側を這 わせて設置した(写真-6).エアモル用のセンサは、 ガイド部材からの注入を行うことはないと想定されたた め、センサケーブルをガイド部材内に通すことで、セン サを圧迫しないよう設置した(写真-7).ガイド部材 の背面空洞への設置状況は、空洞部の高さを確認した後 に取り付けたため、光センサは空洞部の天端に設置でき るようになっている.

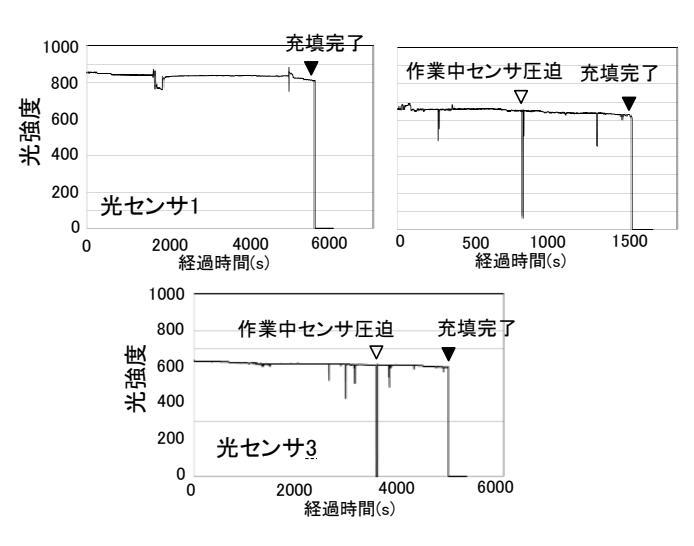
図-8 エアモルタル充填状況確認結果(Aトンネル)

図-8は、光センサによる充填状況確認結果である. センサ3は、L7から22.6m³注入した時に反応した.セン サ2は、L4から6.9 m³注入した時に反応し、センサ1は、 同じくL4から29 m³注入した時点で光強度が0となった. 計測中に一部光強度が低下した箇所が見られるが、モニ タリング側でセンサ部以外のケーブルを圧迫した際に、 このような低下が発生したことを確認している.

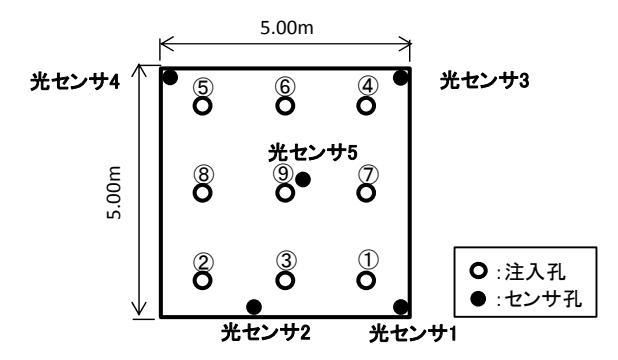
図-9 注入位置と光センサの配置図(Bトンネル)

図-9は、ウレタン注入を行った区間の一部であり、
図中の○地点から番号順に注入を行った. 図-10は、光
センサによる充填状況確認結果である. 同図より、5
つのセンサ全てにおいて、光強度が0に急減したことを
確認した. センサの取付け位置は、空洞の天端であるた
め、確実な空洞充填が行えたと判断できた.
