高周波衝撃弾性波法による 岩盤内の不連続面分布の把握

高周波衝撃弾性波法は、衝撃弾性波の高周波成分の伝播特性を利用することにより、調査対象物内のひび割れ・亀裂の位置や幅、端部の位置などを把握する手法である.実績による適用範囲の上限はコンクリート構造物の場合は約70m、鋼管の場合は約160mであり、下限は約1mとなっている.一方、原位置試験を行う場合、試験体の寸法は1m以下であり、試験体となる岩盤内において卓越した不連続面の存在の有無やその分布状況を事前に把握できれば、試験の効率化・高度化を図ることができる.

ESTIMATION OF DISCONTINUITY DISTRIBUTION IN ROCK MASS SPECIMEN BY USING HIGH FREQUENCY IMPACT-ECHO

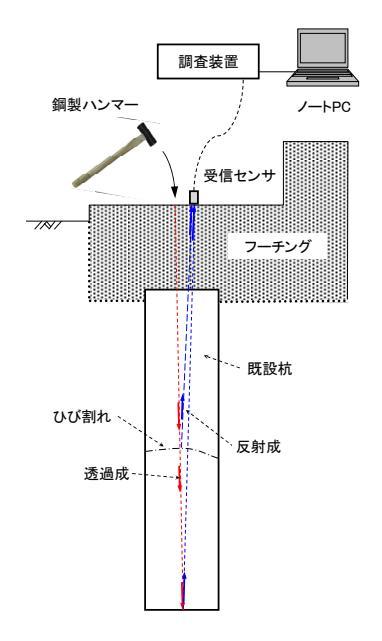
図-1 既設杭の状態評価の調査概念図⁷⁾

著者らは、高周波衝撃弾性波法(反射法)により得られた測定波形をもとに既設杭(単体)の状態評価を行い、各杭の状態分類に対応させて杭の健全性を評価する 方法を考案し、杭基礎の健全性評価へ適用している⁹. 既設杭の状態評価の調査概念図を図-1に示す⁷.

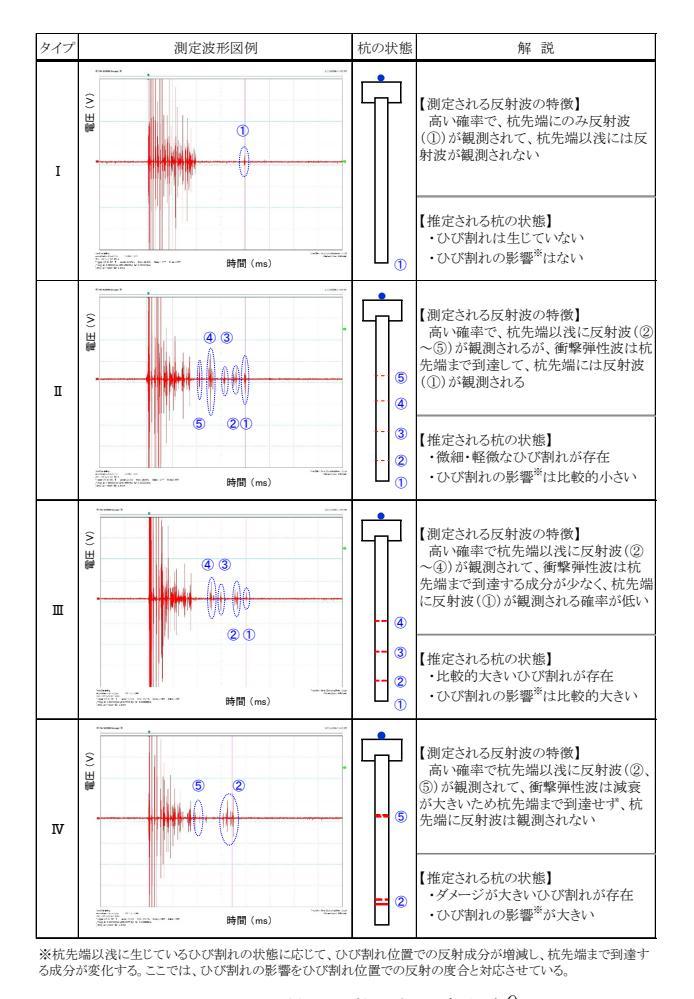
図-2 既設杭の状態評価の考え方⁹

既設杭の状態評価では、「杭先端までの領域に反射 波が観測されるかどうか」「反射波が観測される場合は、 杭先端まで衝撃弾性波が到達するかどうか」「杭先端に 衝撃弾性波が到達する場合は、杭先端に反射波が観測さ れる確率が高いか低いか」という観点から、図-2に示す ように、測定波形をもとに杭の状態を4つ(タイプ I ~ IV)に分類して取り扱っている⁶. 杭先端以浅に生じているひび割れの状態に応じて、ひ び割れ位置での反射成分が増減し、杭先端まで到達する 成分が変化する.ここでは、ひび割れの影響をひび割れ 位置での反射の度合いと対比させている.

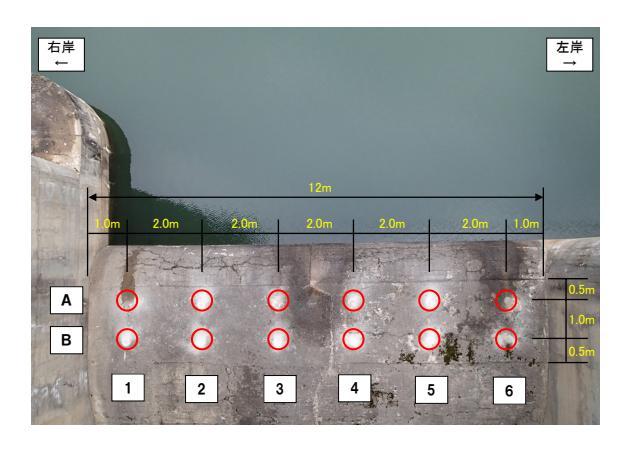
図-3 構造物天端への測点配置例(天端上方から撮影)⁷

ダム堤体などの3次元構造物を対象として内部状態評価を行う場合,高周波衝撃弾性波法の高い指向性³を利用する.例えば,図-3に示すように堤体の天端に測点を規則的に配置して(図中の赤丸),測定面の垂直下方に衝撃弾性波を鋼製ハンマーの打撃により発信し,打撃点近傍に設置した受信センサで堤体内部からの反射波の測定波形を取得する.測点ごとの不連続面の状態評価結果と相互の関連性を考慮して,堤体内部にあるひび割れ・ 亀裂などの欠陥部や打継目などの不連続面の状態を3次元的に把握する.打継目を対象とした測点ごとの不連続面の状態評価フローを図-4に示す⁷.この場合は打継目の位置を評価深度として評価を行う.

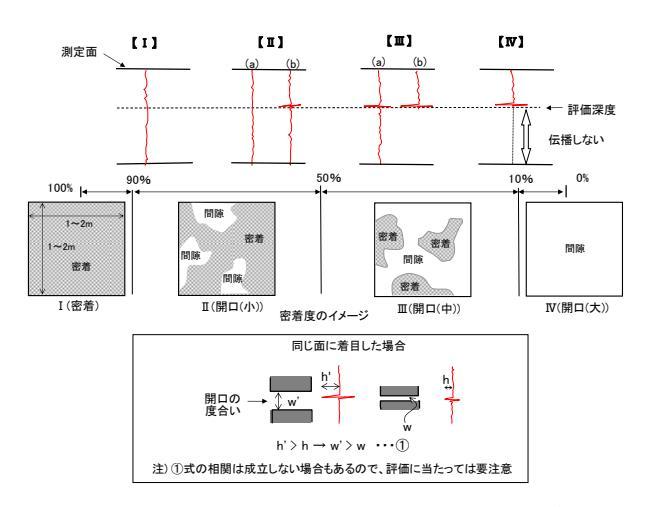
図-5 測定波形と不連続面の状態区分の概念図⁷

高周波衝撃弾性波法では指向角が約10°であり,側面 からの反射や屈折波の影響が小さいことから³,各測点 がカバーする調査領域(衝撃弾性波の伝播方向に直交す る面内)を図-5に示すように考え,その領域における不 連続面の状態評価を図-4に従って行う.不連続面におけ る衝撃弾性波の高周波成分の反射・透過特性やその再現 性が状態評価に際して重要な判断要素となる.測定波形 と不連続面の状態区分の概念図を図-5に示す.

各測点で得られた10個の測定波形では、それぞれ反射 波が観測された位置や反射波の振幅の相対的な大きさに はばらつきがほとんど見られなかった.測線長が短いこ とから、各測点において4箇所の反射波は全ての測定波 形で同時に観測されており、図-4や図-5に示した方法で 不連続面の状態評価を行うことができない.そこで、 2(3)で示したように、反射波の振幅の大きさをもとに相 対的に順位付けを行って不連続面の状態を区分した.

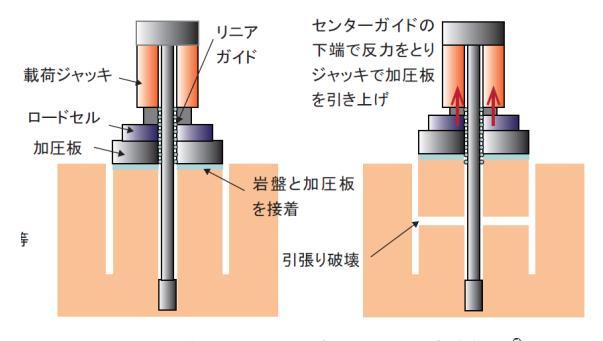
図-6 原位置における岩盤引張り試験装置⁹

ここでは、図-6に示すような原位置岩盤引張り試験装置⁵⁾に用いる岩盤試験体を対象に、不連続面分布の評価 方法について述べる.

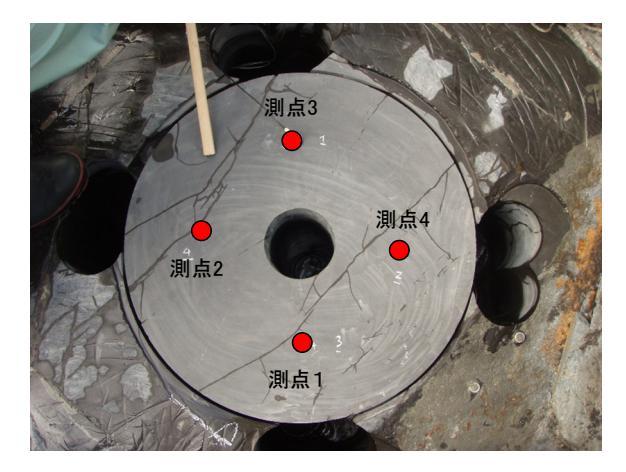
写真-1 岩盤試験体への測点配置例

中空厚肉円筒形に切り出した岩盤試験体の上面に測点 を規則的に配置して(**写真-1**),高周波衝撃弾性波法に より各測点の測定波形を取得する.測点ごとに深度方向 で観測された反射波に対して,それぞれ振幅の大きさを もとに相対的に順位付けする.各測点で振幅が一番大き かった位置を結ぶようにして面を作成し,その面が潜在 的な弱面(不連続面)に対応すると考える.

地表から2m程度掘り下げた掘削ビット内に作製され た岩盤試験体(直径60cm,高さ60cm)を対象として, 試験体上面の直交2方向の位置でセンター孔(直径 8cm)と外周のスリットの中間となる箇所に測点を合計 4点設けた(写真-1).

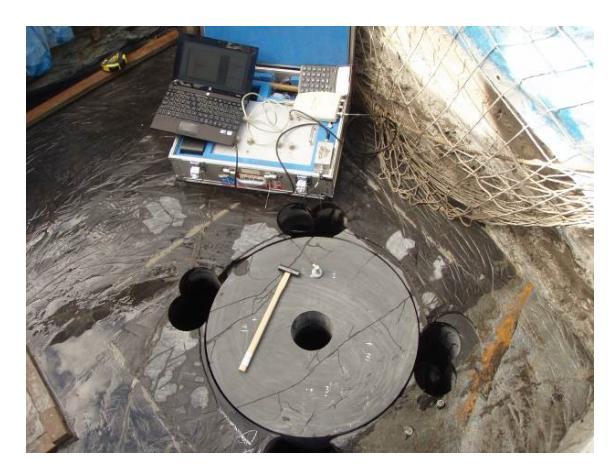
写真-2 高周波衝撃弾性波法による調査状況

て測定波形の取得・処理を行った(写真-2).

鋼製ハンマーとして両口玄能で頭重量が225gや300gの ものを用いるのが一般的である³.本事例では,打撃面 から1m以下の範囲にに存在する不連続面の検知を行う ため,頭重量が115gの両口玄能を用いた(写真-2).

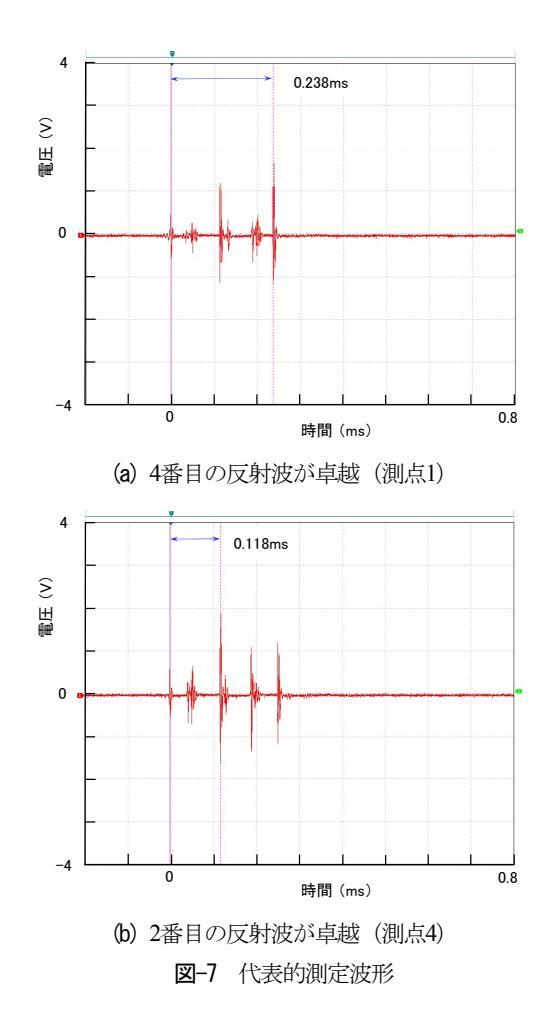
本事例で得られた代表的な測定波形を図-7に示す.全 ての測点において,深度方向に4箇所で明確な反射波が 観測された.最も卓越した反射波が,図-7(a)では試験 体上面から4番目,(b)では2番目で確認された.

一方,図-7ではオーバーフローする領域が全く見られ ず,打撃面近傍でも反射波を明確に確認できている.本 事例で用いた軽量の鋼製ハンマーによる非常に小さいエ ネルギーの打撃とより高周波側のフィルタ処理に加え, 調査装置のトリガーレベルの調整などを行うことにより, これまでは適用限界とされていた小さい寸法の調査対象 物に対しても,不連続面の存在の有無やその状態を把握 することが可能になると考えられる.

測点1は試験時に発生したと推測される領域の境界付近に位置し、基本的には新たに発生した破断面に該当する.不連続面の状態区分はBとなったが、図-7(a)に示すように上面から4番目で状態区分がAとなる反射波と振幅には大差がない.

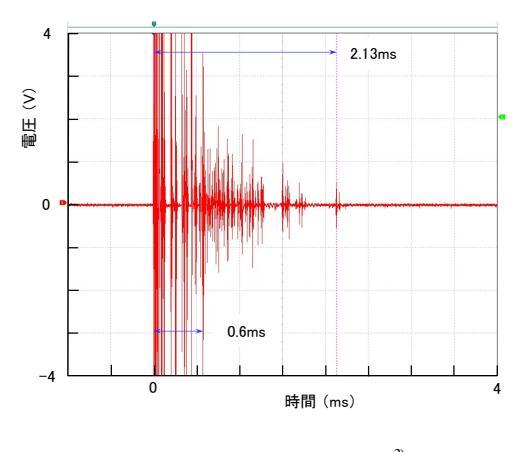
図-8 一般的な測定波形例3

高周波衝撃弾性波法の一般的な調査で得られる測定 波形例を図-8に示す³⁾.測線長3mのマスコンクリート供 試体を対象として,基礎実験を行った際の代表的な測定

波形である. 225gの鋼製ハンマーを用い, HPFを100kHz に設定して測定を行っている. 図-8では打撃面から 0.6ms程度までの時間領域で測定波形がオーバーフロー して,その範囲においては反射波を識別することができ ない. この事例では,伝播速度が約3km/sであることか ら,オーバーフローしている範囲は打撃面から約0.9mに 相当することが分かる. このことは,高周波衝撃弾性波 法の適用範囲の下限が1mとされていることとよい対応 を示している.

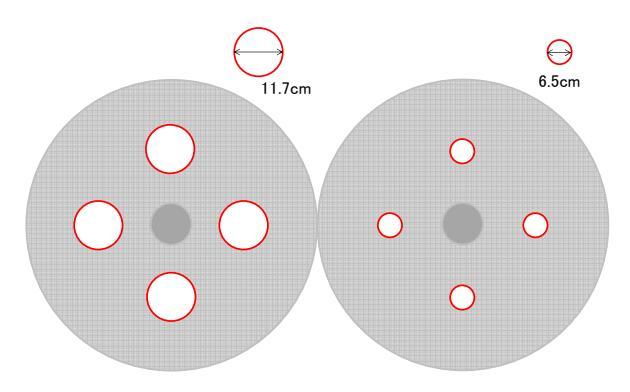
(a) 上面から60cmの深度
(b) 上面から30cmの深度
図-9 試験体内の代表的水平面内における調査領域

高周波衝撃弾性波法の特長の一つに高い指向性がある³. 受信センサの直径が1.2cmであり,指向角は約10度とされていることから,本事例の試験体内の調査領域を求めると図-9のようになる. 図-9(a)では上面から60cmの深度における調査領域,(b)では上面から30cmの深度における調査領域をそれぞれ示している.

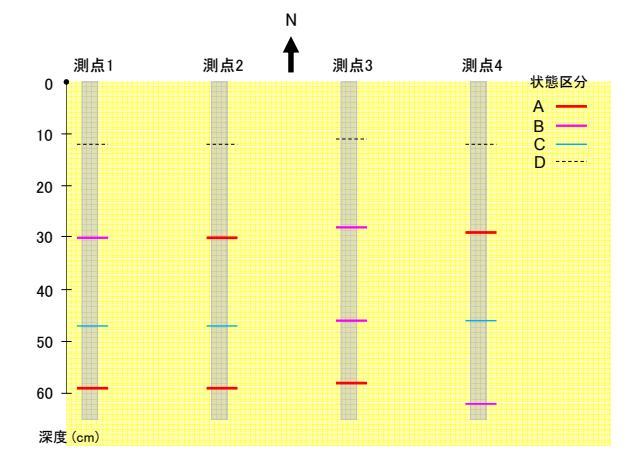
図-10 測点ごとの不連続面の状態区分結果

各測点の測定波形から求めた不連続面の位置と振幅 より求めた状態区分結果をまとめて図-10に示す.ここ では、不連続面の密着の度合いが状態区分のA~Dに対 応する(A→Dの順に密着度が高くなる)と考える.

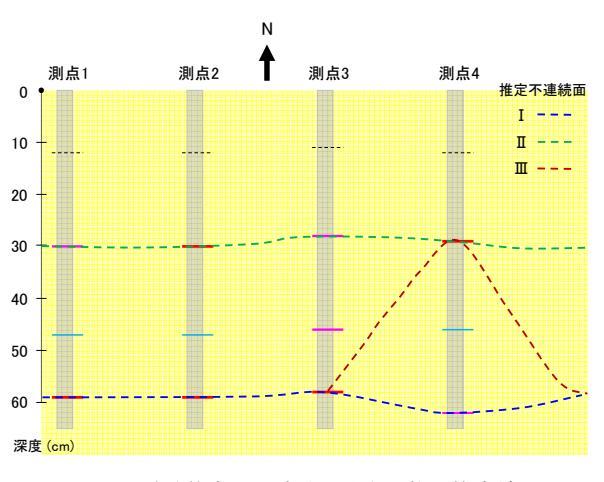
図-11 試験体内の不連続面分布状態の推定結果

各測点で状態区分がAまたはBとなった位置を結ぶような面を考えて、試験体内の潜在的な弱面(不連続面)の分布状態を3通り(I~Ⅲ)推定した(図-11).

写真-3(b)に示すように破断面は試験体上面から約 30cmの位置で生じており、破断面全体は北落ち傾斜で あり,岩盤引張り試験実施箇所の層理方向とほぼ一致し ていた.この破断面の位置は図-11に示した推定不連続 面Ⅱの位置とよい整合を示している.

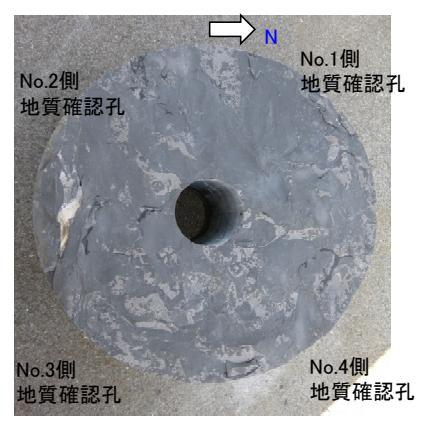
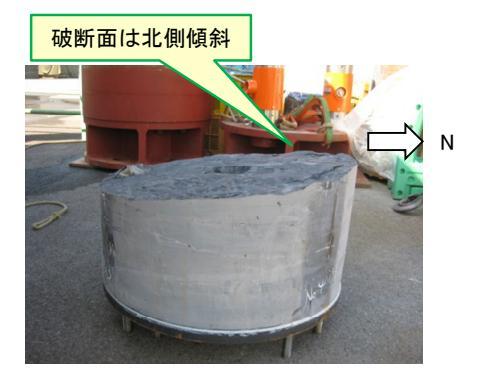
(b) 破断面を斜め上から見た状況 写真-3 引張り試験後の試験体(破断面より上側)の破断面

岩盤引張り試験後,回収した試験体側の破断面の状況を**写真-3**に示す.破断面より上側の試験体を回収して 天地を逆に設置し,破断面の状況を観察できるようにしたものである.

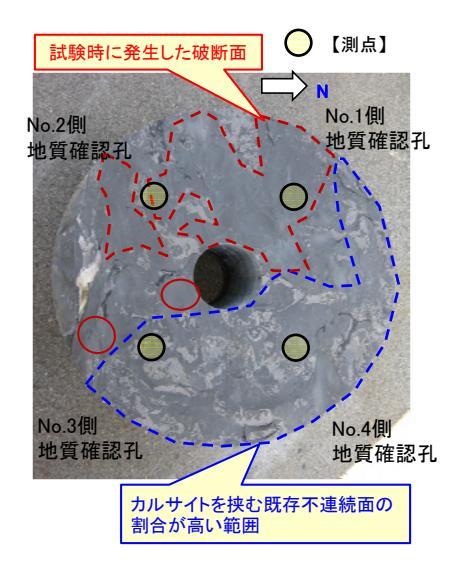
写真-4 岩盤引張り試験後の試験体との対比

写真-4には、試験体上面から30cmの位置における高 周波衝撃弾性波法による調査領域、試験時に発生した破 断面と推測される領域および既存不連続面に該当する領 域を写真-3(a)に合わせてプロットしている.測点ごと に目視観察された破断面の状態と測定波形による反射波 の状態を対比して整合性を検討した結果を以下に示す.

測点2は試験時に発生したと推測される領域と既存不 連続面が共存している箇所に位置する.不連続面の状態 区分は上面から4番目の反射波と同様にAとなった.

測点3は既存不連続面の境界付近に位置し,基本的に は既存不連続面に該当する.不連続面の状態区分は上面 から3番目と反射波と同様にBとなった.

測点4は既存不連続面に位置する.不連続面の状態区 分はBとなった.

以上のように全ての測点でよい相関が見られた.
