(37) CES外付耐震補強を施したRCフレームの動的挙動

Key Words : CES, FRC, external seismic retrofit, RC frame, dynamic loading test

Dynamic Behavior of RC Frame Externally Retrofitted by CES

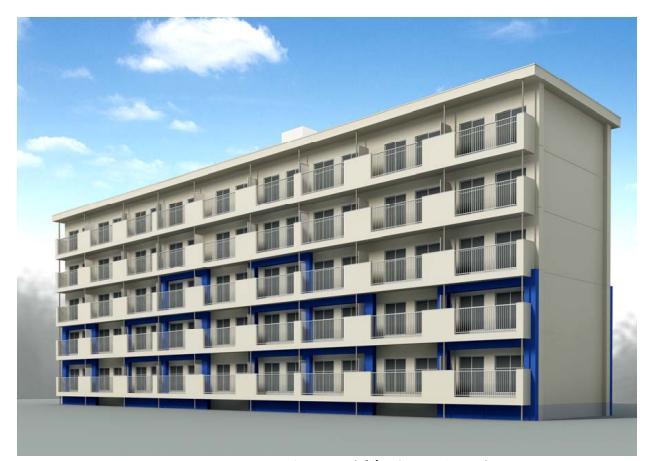
図-1 CES外付耐震補強工法外観

そこで、筆者らはこのCES構造を既存RC建築物の耐 震補強に適用することを計画し、CES部材の内蔵鉄骨を あと施工アンカーを介して既存建築物に取り付け、その 後、FRCを打設するだけの極めてシンプルな外付耐震補 強工法を提案した⁹. この工法は、居住者が生活しなが らの施工が可能であるという従来の外付耐震補強工法の 特徴に加え、鉄筋を配さないことによる施工性の向上や 工期短縮、さらにCES構造の優れた構造性能によってブ レースを設置する必要がないことが挙げられる.すなわ ち、図-1に示すようなブレースの無いフレーム型の補強 となるため、これまで遅々として進んでいなかった集合 住宅や事務所建築物、百貨店などの耐震補強に適した工 法といえる.

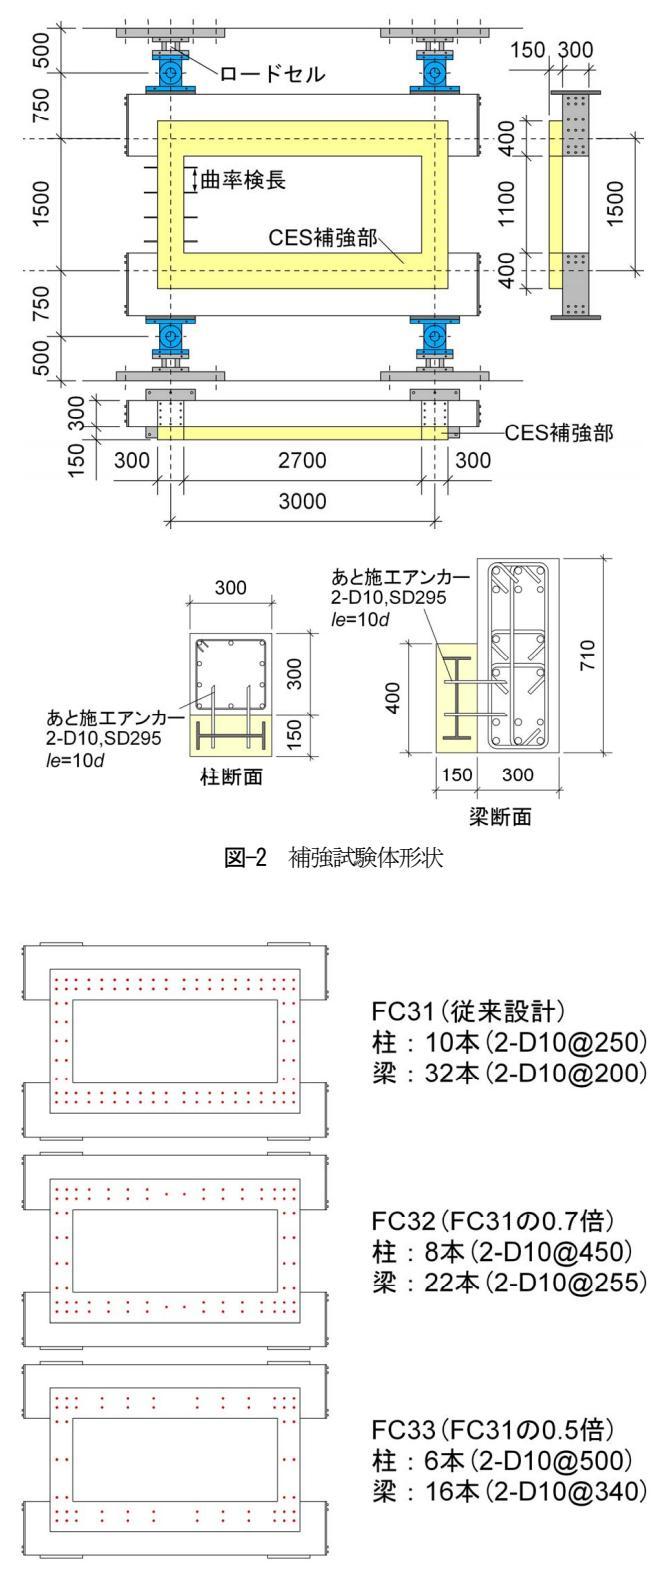
図-3 あと施工アンカー本数

実験に用いた試験体は4体であり、既存RCフレームを 1体(試験体FP3)と既存RCフレームにCES外付耐震補強 を施した補強RCフレームを3体(試験体FC31, FC32およ びFC33)とした、補強試験体は既存部と補強部の接合 部に打設するあと施工アンカーの本数をパラメーターと している. 各部材に打設するあと施工アンカーの本数は 次のように算定した. 試験体FC31においては梁の接合 部にCES柱部材の終局せん断耐力(水平力)を、柱の接 合部にCES梁部材の終局せん断耐力(鉛直力)をそれぞ れ伝達できるように算定している。また、試験体FC32 およびFC33ではそれぞれ試験体FC31のアンカー本数を 0.7および0.5倍に低減している.ここで、あと施工アン カーの一本あたりのせん断耐力Q。は、文献8)に従ってい る.補強試験体の試験体形状を図-2に、各補強試験体の あと施工アンカー本数を図-3に、試験体断面概要を表-1 にそれぞれ示す.

試験体は,柱内法高さが*h*=1,100mm(せん断スパン 比:*MlQD*=1.83)であり,柱断面*b*×*D*は既存部が 300×300mm,補強部が150×300mmである.また,梁内法 寸法は*h*=2,700mm(補強部に対するせん断スパン比: *MlQD*=3.375),梁断面*b*×*D*は既存部が300×710mm,補強 部が150×400mmであり,梁の既存部はスタブとして扱っ ている.柱および梁の補強部内蔵鉄骨は,H-250× 100×9×9およびH-300×100×9×9のH型鋼を用いた.CES補 強部の施工方法は,まず既存RC部分に対してビシャン 仕上げによる目荒し処理を行い,あと施工アンカーを打 設後,ウェブにアンカー貫通孔を設けたH型鋼を取り付 け,FRCを打設した.

図-13に試験体既存部の正載荷時における曲率分布状況を示す. なお,曲率の計算は図-2に示す曲率検長の変位値を用いた.

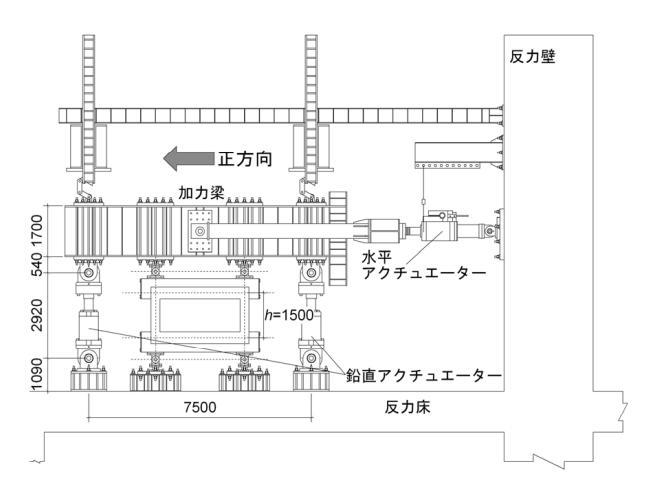
図-4 動的載荷装置

実験に用いた動的載荷装置を図-4に、載荷装置全景を 写真-1に示す.実験は2本の静的鉛直アクチュエーター により、柱一本当りに270kN(既存RC柱部に対する軸力 比: $NbDo_{B} \Rightarrow 0.2$)の一定圧縮軸力を負荷した後、動的水 平アクチュエーターによって変位制御による正弦波加振 を行った.載荷プログラムは表-7に示すように、相対水 平変位 δ と上下柱梁接合部間高さhで与えられる相対部材 変形角($R=\delta/h$)で制御し、R=0.002,0.0033,0.005,0.01, 0.015,0.02,0.025,0.03および0.04rad.の各サイクル5波ず つの加振とした.加振周波数は、RC造10階建て程度の 中高層住宅を想定して1.5Hzを基本とし、かつアクチュ エーターの性能限界(最大速度:50cm/sec)を考慮して R=0.025rad以降では1.0Hzとした.

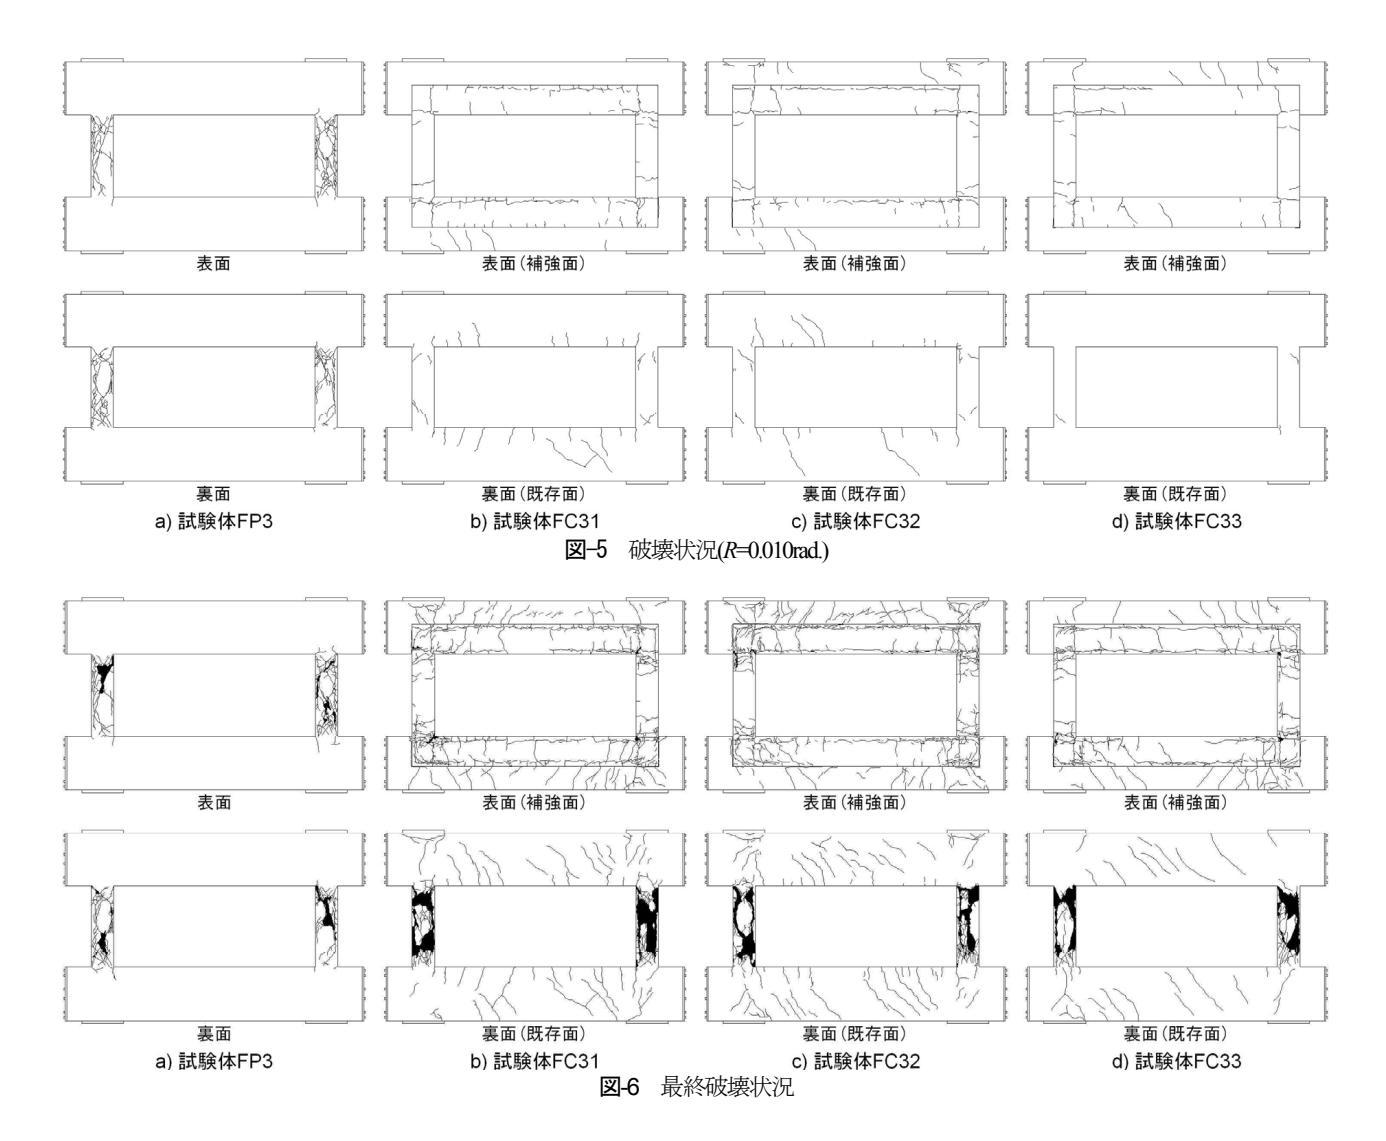
各試験体の表面および裏面のR=0.001radにおける破壊 状況を図-5に,最終破壊状況を図-6にそれぞれ示す.補 強試験体は試験体表面がCES補強面,試験体裏面が既存 面である.

無補強の試験体 FP3 では R=0.005rad.で柱にせん断ひび 割れが発生した. R=0.01rad.では柱の広範囲にわたって せん断ひび割れが伸展し、側面のコンクリートが浮き上 がった. R=0.015rad.ではせん断ひび割れの伸展に伴い、 試験体表面および裏面のコンクリートが剥落して主筋が 露出した.破壊モードはせん断破壊の様相を呈した.

CES 補強を施した試験体 FC31 では *R*=0.002rad.で補強 部の梁全体に複数の曲げひび割れ, *R*=0.033rad.で梁およ び柱梁接合部にフランジに沿ったひび割れが発生した. *R*=0.005rad.ではそれらのひび割れが伸展すると共に,補 強部の柱に曲げひび割れが発生した. *R*=0.01rad.では既 存部の柱にせん断ひび割れが発生し,柱梁接合部の補強 部と既存部の境界面にひび割れが確認された. R=0.015rad.および 0.02rad.において、補強部では梁の曲げ ひび割れおよびフランジに沿ったひび割れ、柱梁接合部 のフランジに沿ったひび割れおよび柱の曲げひび割れが それぞれ伸展した.既存部では柱のせん断ひび割れが広 範囲に伸展し、補強部との境界面にひび割れが確認され た.R=0.025rad.以降では既存部の柱において、せん断ひ び割れの伸展に伴い表面および裏面のコンクリートが剥 落し、また側面のコンクリートも浮き上って剥落した. 一方、補強部は最終破壊状況においても、コンクリート の大きな剥落は確認されなかった.また、梁の補強部と 既存部の境界面には、数箇所でひび割れの発生が確認さ れたが、大きなずれおよび開きは認められなかった.破 壊モードは補強部では柱の曲げ降伏、既存部では柱のせ ん断破壊の様相を呈した.

試験体FC32およびFC33のひび割れおよび破壊状況は 試験体FC31と比較すると, R=0.002rad.および0.033rad.など 初期のサイクルでは異なる性状を示したが, R=0.005rad. 以降はほぼ同様の傾向を示し,破壊モードも同じ様相を 呈した.

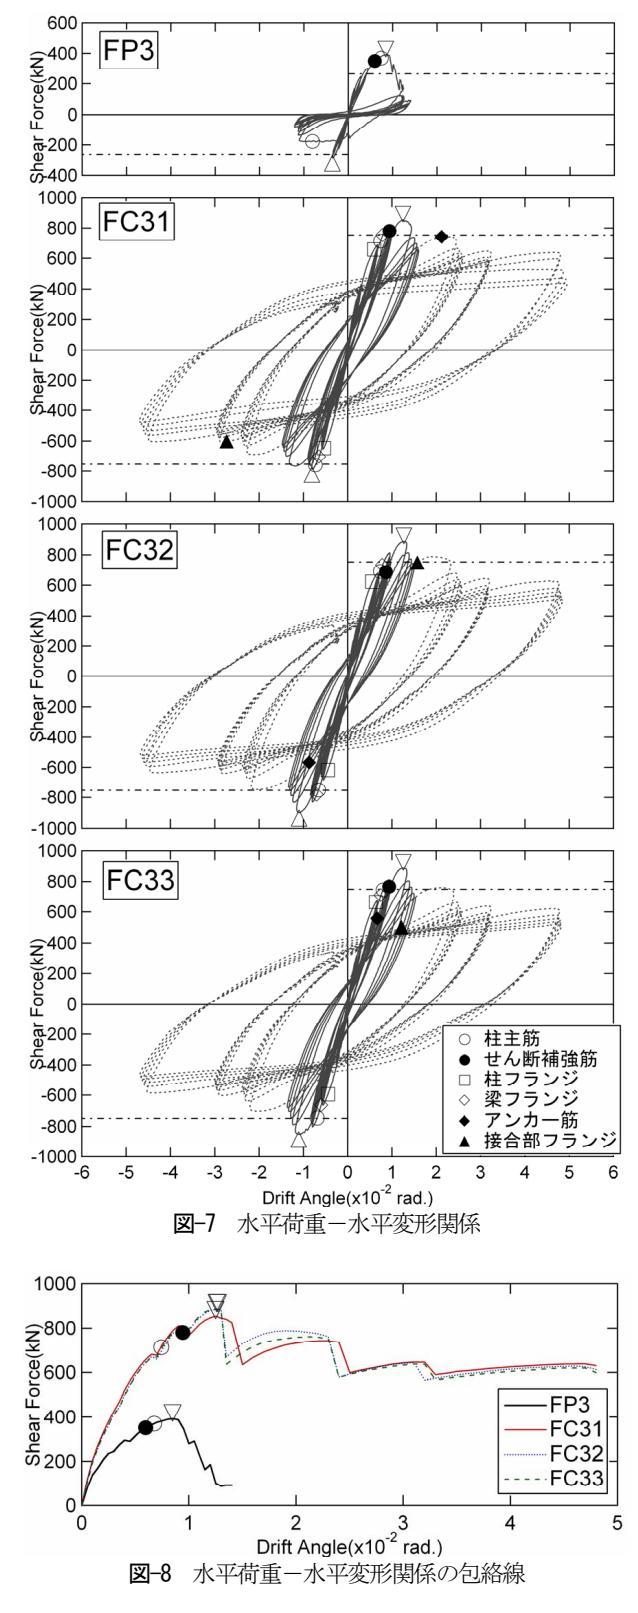
実験結果一覧を表-8 に、水平荷重-水平変形関係を 図-7 にそれぞれ示す. ここで水平荷重は試験体に取り 付けたロードセルで計側した値を用いている. なお, 試 験体に貼付したひずみゲージによって計側された, 主筋 および内蔵鉄骨の柱頭および柱脚部, せん断補強筋, 柱 梁接合部に打ち込んだアンカー筋のそれぞれ降伏した時 点を,最大耐力点(▽印)とともに図中に示す. また履 歴曲線における実線および点線は,それぞれ加振周波数 1.5Hz および 1.0Hz における履歴を示しており, 図中の 一点鎖線は試験体 FP3 では荒川式⁹によるせん断耐力, 各補強試験体では後述する一般化累加強度理論¹⁰による 終局耐力計算値を示している.

試験体 FP3 では、正載荷側で柱のせん断補強筋および 主筋が R=0.006rad.および 0.007rad.で降伏し、R=0.008rad.で 最大耐力 392.6kN を記録した後は急激に耐力が低下した.

CES 補強を施した試験体 FC31 では, *R*=0.006rad.で柱鉄 骨フランジ, *R*=0.007rad.で柱主筋, *R*=0.008rad.で梁鉄骨フ ランジ, *R*=0.009rad.で柱のせん断補強筋がそれぞれ降伏 し, *R*=0.013rad.で最大耐力 856.0kN を記録した. その後 は, 試験体 FP3 のような急激な耐力低下はなく, 最終変 形角で 647.0kN (最大耐力の約 76%) と高い耐力を維持 したが, 正載荷側の *R*=0.03rad.以降の挙動に若干の乱れ を示した.

試験体 FC32 は試験体 FC31 とほぼ同様の変形角で各部材が降伏し, *R*=0.013rad.で最大耐力 886.9kN を記録した. その後の耐力低下は緩やかで最終変形角では 644.4kN (最大耐力の約 73%)を記録し,最終変形角まで 乱れのない安定した紡錘型の挙動を示した.

試験体 FC33 は R=0.006rad.で柱鉄骨フランジ, R=0.007rad.で梁鉄骨フランジ, R=0.008rad.で柱主筋, R=0.009rad.で柱のせん断補強筋がそれぞれ降伏し, R= 0.013rad.で最大耐力 888.3kN を記録した.その後の耐力 低下は緩やかで最終変形角では 638.3kN (最大耐力の約 72%)を記録し,試験体 FC32 と同様に安定した紡錘型の 挙動を示した.

各補強試験体はほぼ同様の履歴を描いたが,試験体 FC31はR=0.03rad.以降の挙動に若干の差異が確認された. これは試験体FC31のアンカー本数が最も多く,大変形

時に柱に打設したアンカーが既存部の損傷を促進させた ためと推察される.

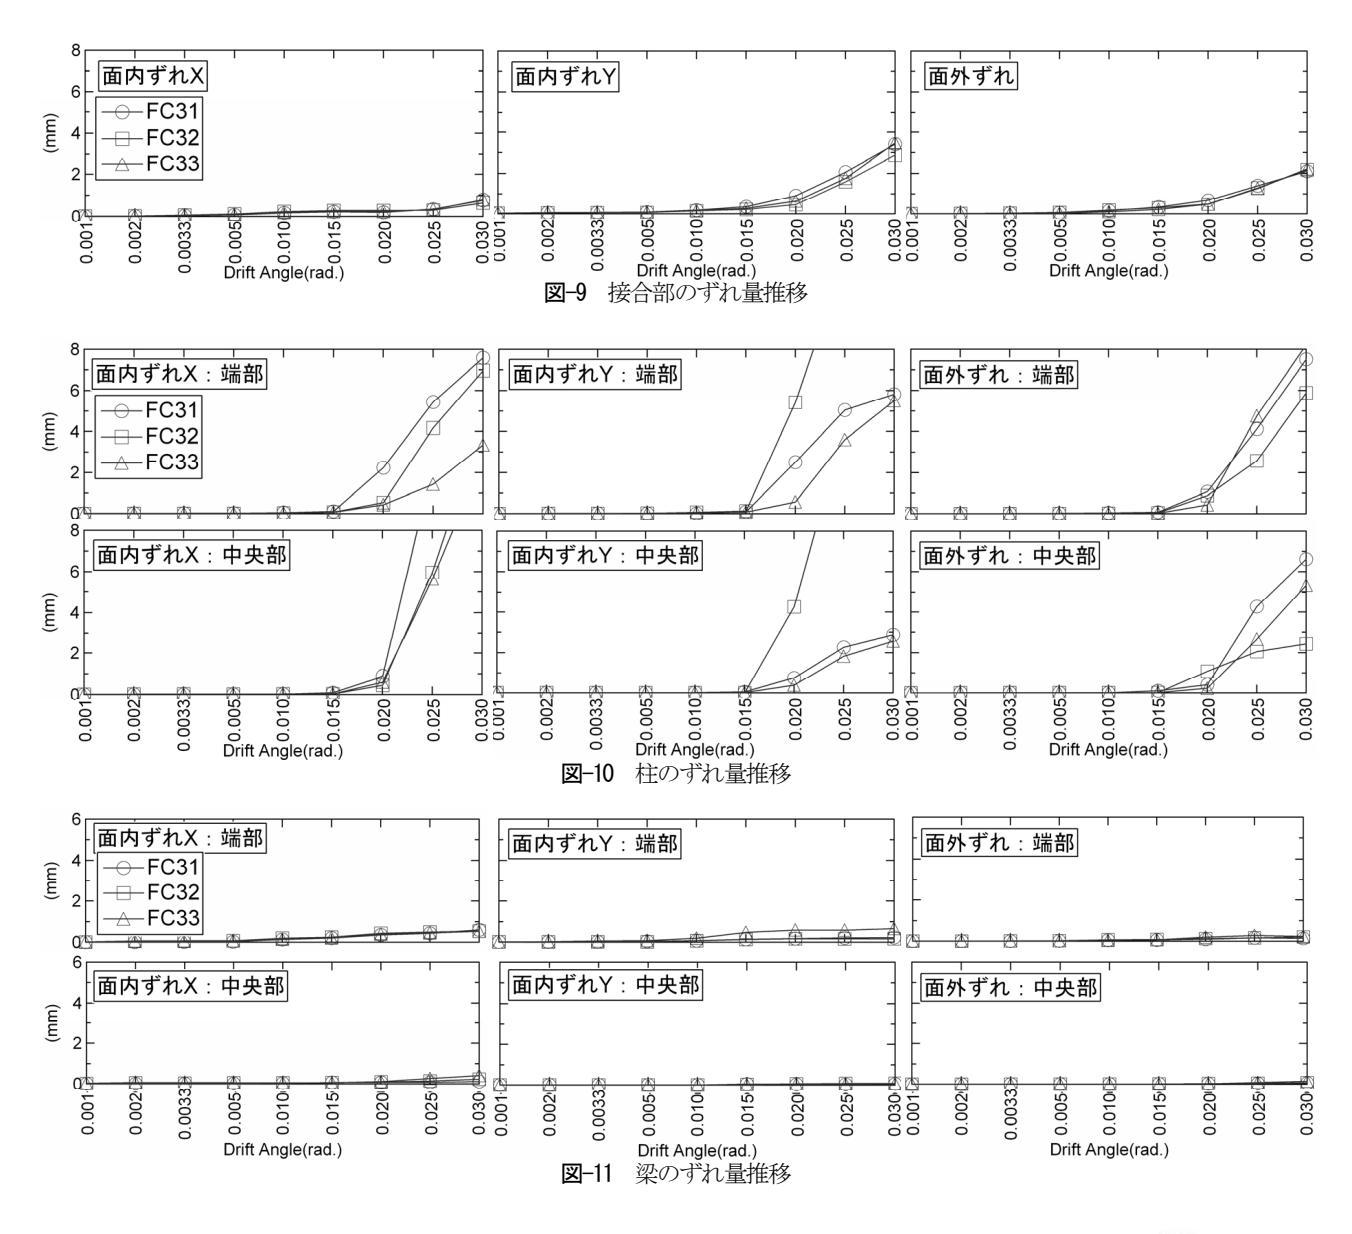
図-8に水平荷重-水平変形関係の包絡線を比較したものを各試験体の最大耐力点(▽印),試験体FP3および FC31の柱の主筋およびせん断補強筋の降伏時点(○印および●印)とともに図中に示す.

各補強試験体の包絡線は試験体FP3と比較すると,高 い初期剛性,最大耐力および靭性能を示した.また柱の せん断補強筋の降伏時点が試験体FP3ではR=0.006rad.で あるのに対して,試験体FC31では柱主筋の降伏が先行 し,R=0.009rad.でせん断補強筋が降伏した.また試験体 FC32およびFC33でも同様に柱主筋の降伏が先行してい た.最大耐力時の水平変形は試験体FP3ではR=0.009rad. であるのに対して,各補強試験体ではR=0.013rad.であり, CES補強を施すことにより最大耐力時の変形角がより大 きくなる結果となった.これらの結果から,CES補強を 施すことにより,既存柱はせん断破壊型から曲げ降伏先 行型に移行し,その靭性能が改善されたと推察される.

図-9, 10および11に接合部, 柱および梁における既存 部と補強部の面内ずれXおよびY, 面外ずれ量を測定位 置別に示す.また各ずれ方向の定義および各部材の測定 位置を図-12に示す.ここで測定値は各サイクルでの最 大値を示しており, 面内ずれXおよびYはずれの方向を 無視した絶対値, 面外ずれは図中の矢印の向きを正方向 とした.

接合部におけるずれは, R=0.005rad.まではほとんど発 生せず, R=0.01rad.以降に面内ずれ Y および面外ずれが 発生し, *R*=0.03radにおいて最大で 3mm および 2mm に達した. 柱端部および中央部においては, *R*=0.01rad.までほとんど発生せず, *R*=0.015rad.以降に各ずれが急激に発生した. しかし, 梁端部および中央部においては最終変形角まで大きなずれは発生せず,最大で 0.6mm 程度であった.また,各補強試験体に発生するずれ量に大きな差異は確認されなかった.

本実験においては、載荷装置が既存部の材軸に沿って 加力しているのに対して補強部は偏心しており、補強部 の柱梁接合部に偏心曲げによる引き抜き作用が最も働く ため、柱梁接合部端部のずれが先行してずれが生じたと 考えられる.また柱端部において*R*=0.015rad.以降に大き なずれ量が確認されたが、これは3章(1)のひび割れ状況 からも明らかなように、*R*=0.015rad.以降では既存部の柱 のせん断破壊が進行し側面のコンクリートが浮き上り、 計測器を取り付けるために埋め込んだインサートも浮き 上がったために測定されたと推察される.

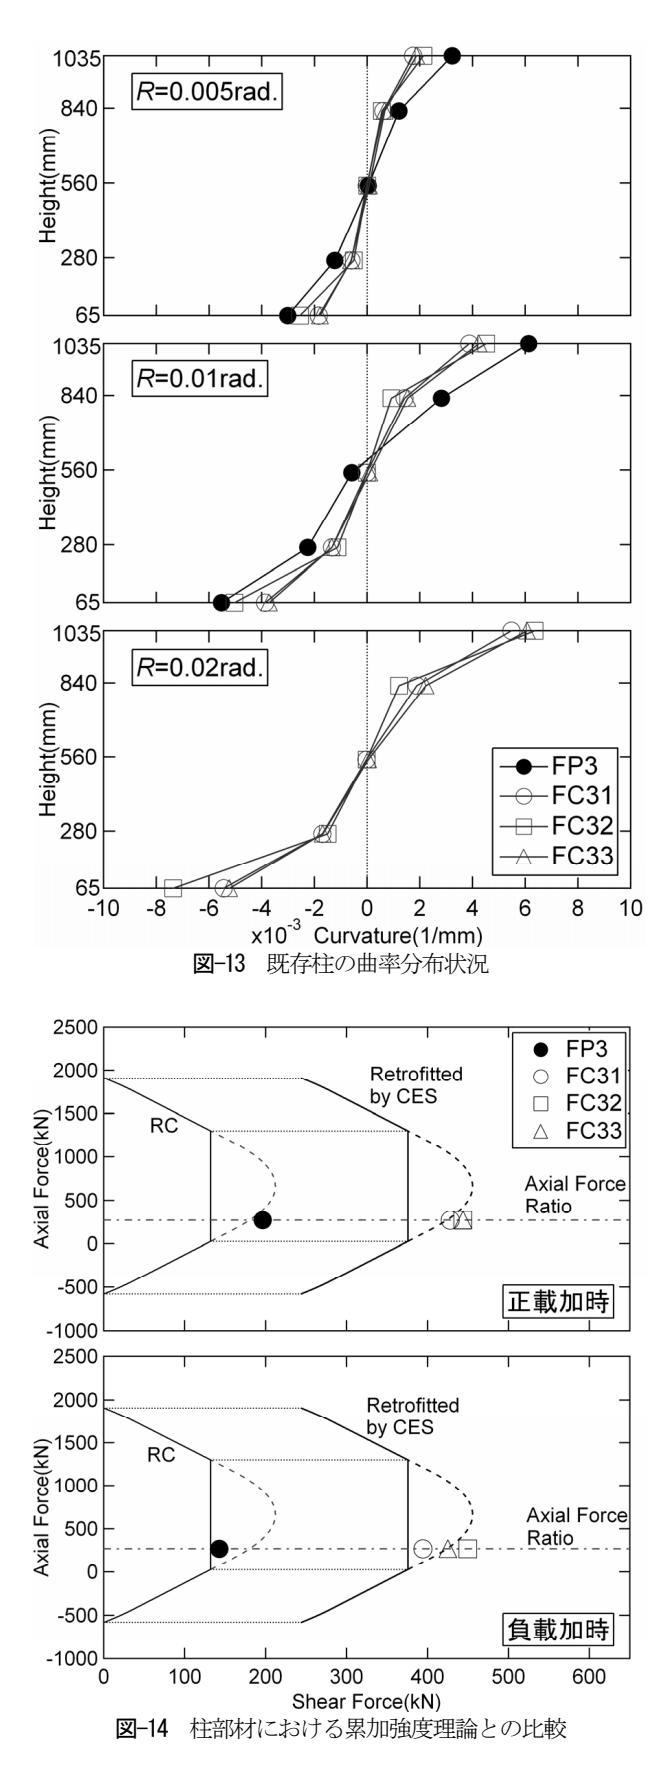
試験体FP3は*R*=0.005rad.では柱頭および柱脚近傍での 変形が大きくなっているが,最大耐力点を越えた *R*=0.01rad.では端部から中央部へ直線的な曲率分布とな った.一方,各補強試験体はほぼ同様な傾向を示してお り,各サイクルで柱頭および柱脚近傍での変形が大きく, *R*=0.02rad.の大変形時においても変形のほとんどが部材 端部で発生する曲げ降伏型の曲率分布を示した.3章(2) と同様に,この結果からも既存柱がせん断破壊型から曲 げ降伏型に移行していることが見受けられる.

図-14 に各試験体の実験における最大耐力と計算値の 関係を N-Qc 相関曲線上で比較したものを示す. 図中に おける計算値は材料試験で得られた数値を用いて算出し ており,計算値および実験値をそれぞれ柱部材のせん断 力に換算して示している. 図中の実線は,既存試験体に ついては一般化累加強度理論¹⁰による曲げ耐力を荒川式 ⁹によるせん断耐力で頭打ちした相関曲線(RC),補強 試験体については既存試験体の相関曲線に CES 補強部 の一般化累加強度理論による曲げ耐力(軸力 N=0kN) を累加して算出した相関曲線(Retrofited by CES)を示し ている. また図中の点線は,既存試験体および補強試験 体の終局曲げ耐力をせん断耐力で頭打ちせずに示した相 関曲線である. ここで,累加強度理論が成立する範囲に

おいて, FRC の引張靭性は期待できないと判断し,計 算においては引張強度を無視している.

この結果,各試験体とも実験における最大耐力は,理 論上の相関曲線とほぼ一致している.無補強の試験体 FP3 では負載荷時は荒川式によるせん断耐力と概ね一致 しているが,正載荷時には最大耐力点以前に主筋が降伏 していることから,実験値が終局曲げ耐力を超える結果 となったものと考えられる.

補強試験体の終局耐力は、せん断耐力で頭打ちした既 存部の相関曲線に CES 補強部の曲げ耐力を累加するこ とで安全側に評価できるといえる.また3章(2)および3 章(4)で明らかなように、補強試験体では既存柱がせん 断破壊型から曲げ降伏型へ移行しているため、正載荷時 および負載荷時ともにせん断耐力で頭打ちせずに算出し た相関曲線で概ね評価が可能であることが確認できる.
