(46) GFRP引抜き成形材の大気暴露試験による劣化特性

DETERIORATION CHARACTETISTICS OF PULTRUDED GFRP BY EXPOSURE TEST

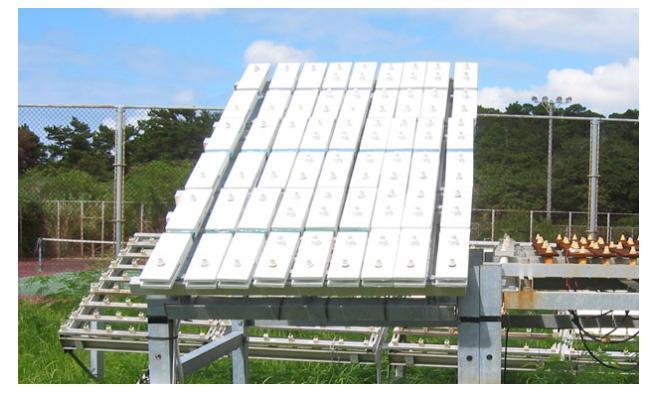
図-3 接合部試験体の暴露状況

GFRP引抜き成形材が土木構造部材として適用される 環境での劣化特性を把握するため、JISK7219⁸⁾に準じ沖 縄県にて大気暴露試験を実施した.暴露した試験体は、 GFRP板材の試験片が3体、GFRP・鋼接合部試験体が27 体である.図-3に接合部試験体の暴露状況を示す.南向 きで、暴露角度30度で試験体を設置した.

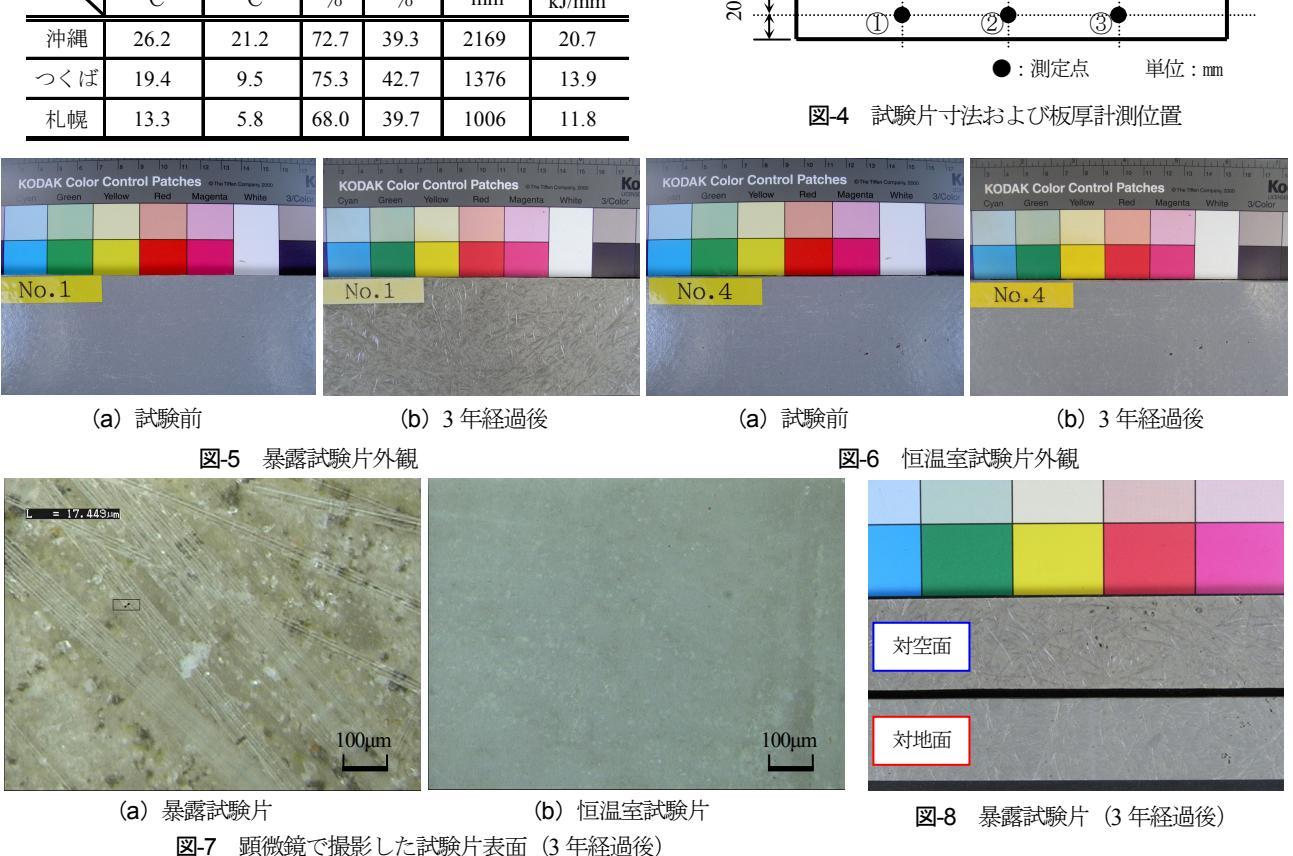
試験前および3年経過後の暴露試験片の外観を図-5に、 恒温室試験片の外観を図-6に示す.図-6の恒温室試験片 は、試験前と3年経過後で変化がないことが確認できる. しかし、図-5の暴露試験片は、3年経過後にはGFRPの代 表的な劣化現象である樹脂の黄変が生じて、表層のガラ ス繊維が剥き出しになっている.600倍の顕微鏡にて撮影 した暴露試験片と恒温室試験片の表面を図-7に示す.(a) の暴露試験片の表面は、表層であるCSMのガラス繊維直 径が計測できるほど顕著に繊維が露出し、樹脂が黄変し ているのが確認できる. それに対し(b)の恒温室試験 片の表面は、樹脂で完全に被覆されており繊維の露出な どは一切確認されない.

また、図-8に示すように、この表面劣化は暴露試験片 の対空面(暴露時の上面)で顕著であったのに対し、対 地面(暴露時の下面)では若干の黄変が確認されたもの の、ガラス繊維はほとんど露出していなかった.これは、 試験片の対空面が対地面に比べて、より紫外線や雨水に

よる影響を受けたためで、部材の設置箇所および角度に よって、材料の劣化特性が異なることが明らかである.

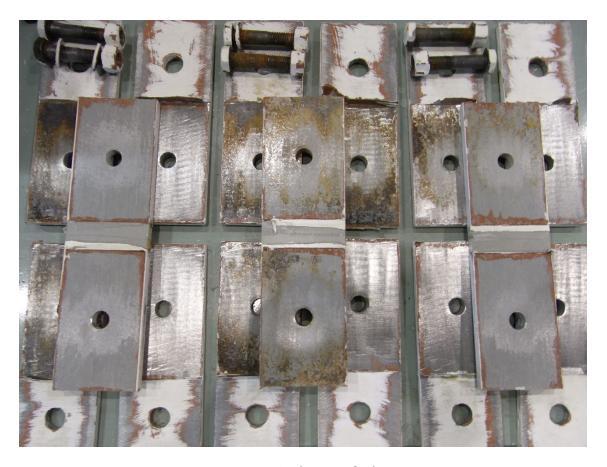
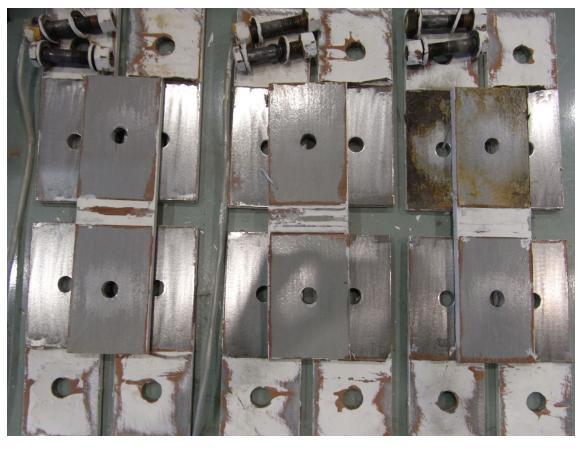
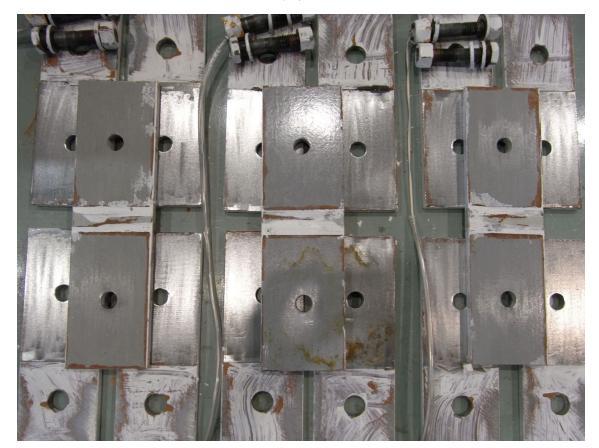
(c) 3 年経過時点(恒温室)図-18 Bo タイプ接合面

図-18に2年および3年経過時点の引張試験後の接合面 を示す. Adタイプと同様に, 0.5年経過時点では接合面に 錆が確認されなかったが、2年経過時点では全ての試験体

の接合面に錆が確認された.しかし、3年経過時点では3 体中1体にのみ錆が確認された.また、恒温室試験体では 錆がほとんど発生していなかった.よってBoタイプにつ いては暴露期間と添接鋼板の発錆との関係は低い可能性 がある.なお、添接鋼板に生じた錆は、接合面の全面が 錆びていたAdタイプと異なり、ボルト孔を中心に同心円 状に外側から発錆していた.これは、高力ボルト周辺の 軸力の影響範囲内では、GFRP板と添接鋼板がより密着 し、発錆の要因となる水分や空気の進入を抑制したため

と考えられる.

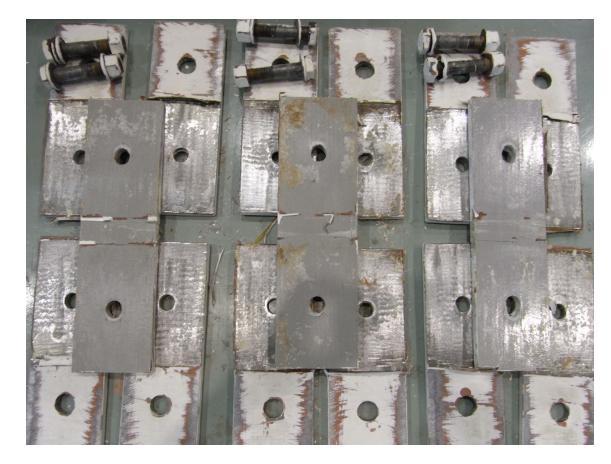
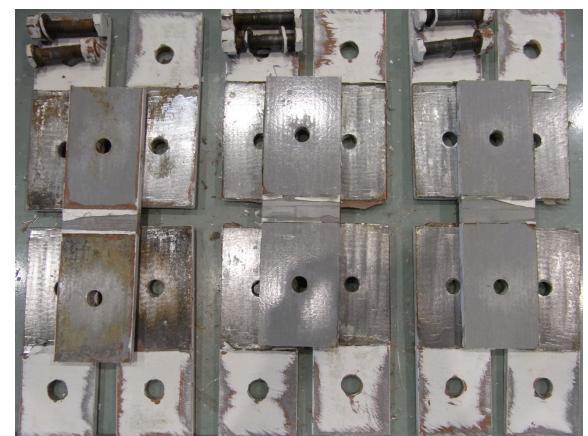
(b) 3 年経過時点図-20 Co タイプ接合面

図-20に2年および3年経過時点の引張試験後の接合面

を示す. Ad, Boタイプと同様に, 0.5年経過時点では接 合面に錆が確認されなかったが, 2年および3年経過時点 では一部に錆が確認された. よって, 暴露期間の経過と ともに発錆する可能性は高くなると言える.
