(21)曲げ破壊が先行する非充腹型SRC柱の 補修後性能に関する実験的研究

本研究では、非充腹型鉄骨を内蔵するSRC柱について、様々な損傷状況における補修後性能を明らかに した.曲げ破壊が先行する非充腹型SRC柱に関して、一定軸力下での繰り返し水平力載荷実験を行った. 一次載荷として、1)変形量小:降伏荷重レベル、2)変形量中:最大耐力レベル、3)変形量大:最大耐力後 降伏荷重まで耐力低下レベルの3段階の変位振幅を設定し、載荷後は軽量ポリマーセメントモルタルおよ びエポキシ樹脂で補修を行い、再載荷(二次載荷)を行った.本実験により、非充腹型SRC柱において、 補修前の損傷状況に関わらず、補修後の初期剛性が低下し、最大耐力が上昇することが確認された.

Experimental Study on Behavior of Flexural Yielded Open-web Type SRC Beamcolumns after Retrofitting

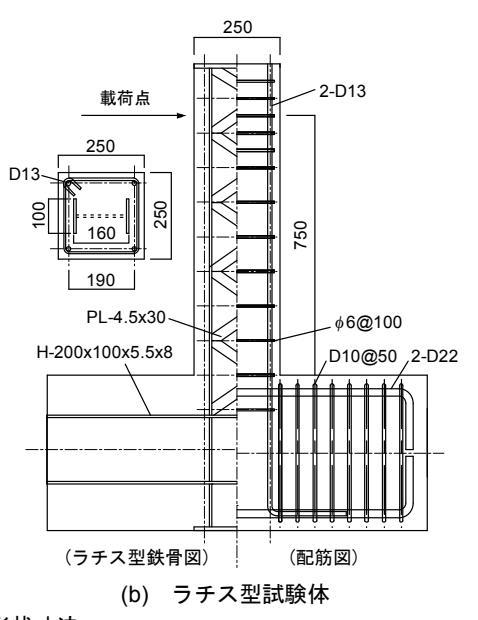
図1 試験体形状寸法

試験体一覧を表1に,試験体の形状および寸法を 図1に示す.柱部は断面せい・幅が250mmの非充腹 型SRCで,試験体下部には試験体を載荷床版に固定

するため、断面せい450mm、幅300mmの充腹型SRC のスタブを設けている.柱の内蔵鉄骨は、格子型お よびラチス型の非充腹型であり、いずれも溶接組立 て加工により製作している.鉄骨せい160mm、フラ ンジ幅100mm、フランジ板厚6mmである.格子材 およびラチス材は幅30mm、板厚4.5mmで、すべて SS400相当材である.主筋はD13(SD295A)を主筋間 距離190mmで4本、帯筋は¢6を100mm間隔で設置し た.主筋は上部のエンドプレートに溶接しており、 エンドプレートにはコンクリートの充填孔(¢= 90mm×2)を設けている.

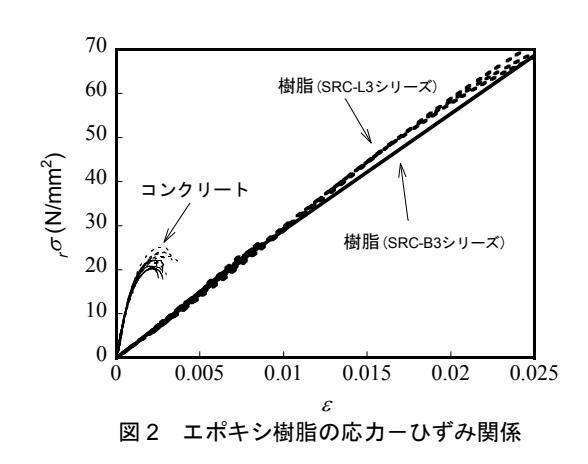
ひびわれ補修に用いたエポキシ樹脂のシリンダ (Ø50mm)を作成し、圧縮試験と割裂試験を行っ た.表3に圧縮および割裂試験結果を、図2に代表的 な応カーひずみ関係を示す.ただし、ひずみゲージ の限界を考慮し0.025までを図示している.コンク リートの圧縮強度の約2倍の強度あるいは軸方向ひ ずみ0.02程度までほぼ弾性挙動を示している.

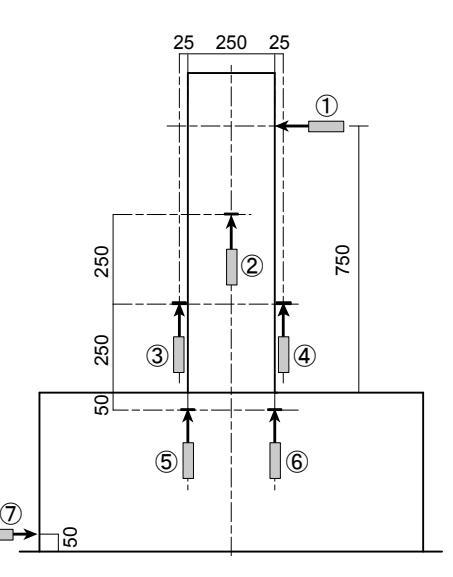
図4 変位計位置図

載荷装置を図3に示す.リニアスライダーを介し た1000kN油圧ジャッキにより所定の軸力を載荷し た後に,押し500kN引き300kNの油圧ジャッキによ り水平力を加えた.ジャッキの先端に設置したロー ドセルにより,それぞれの荷重を測定している.軸 力と水平力の載荷点が一致する(水平力載荷治具ピ ン位置)ように,試験体上部にかまぼこ型球座を設 置した.変位計の取付け位置を図4に示す.柱頭の 水平変位δを変位計①で、試験体の軸方向の縮み量 を変位計②~④で測定した.また、固定用スタブの 変位を確認するために変位計⑤~⑦を設置した.変 位計測の基準点は、変位計①~④は試験体スタブ、 変位計⑤~⑦は載荷床版である.

軸方向変位と部材角Rの関係を図7に示す.軸方 向変位は、試験体の柱脚から1D(250mm)の位置の東 西それぞれ1箇所ずつ測定した鉛直変位(変位計③ ④、図4参照)の平均値を用いた.図中〇印は最大 耐力点を示している.

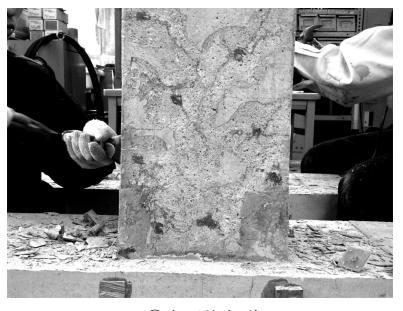
⑨表面仕上げ

写真1 試験体補修手順

試験体の補修は,主としてひび割れへのエポキシ 樹脂の注入により行った.一次載荷時に変形量の大 きかった試験体SRC-B3-B,試験体SRC-L3-Bの2体 は損傷が激しく,かぶりコンクリートの剥落等もあ ったため,樹脂注入前にポリマーセメントモルタル により断面形状の修復成形を行った.補修の手順を 写真1に示す.

コンクリートの脆弱部分を除去した後に,既存コ ンクリートとの接着性向上のための下地処理用プラ イマーを塗布した.その後,ポリマーセメントモル タルにより断面を成形し,4週間の養生を行った. ひび割れへのエポキシ樹脂注入の方法は,注入材で 膨らんだゴムチューブの内部圧力により,ひび割れ の深部まで樹脂を注入する工法を用いた.表面の塵 埃を除去した後に,ひび割れ幅が大きい場所あるい は2本のひび割れの交点に,樹脂注入用ゴムチュー ブを取付けるための座金を接着した.ひび割れ部を シーリングした後に,樹脂を充填したゴムチューブ を座金に装着して注入を行った.樹脂が硬化するま で養生した後に,表面の仕上げを行った.

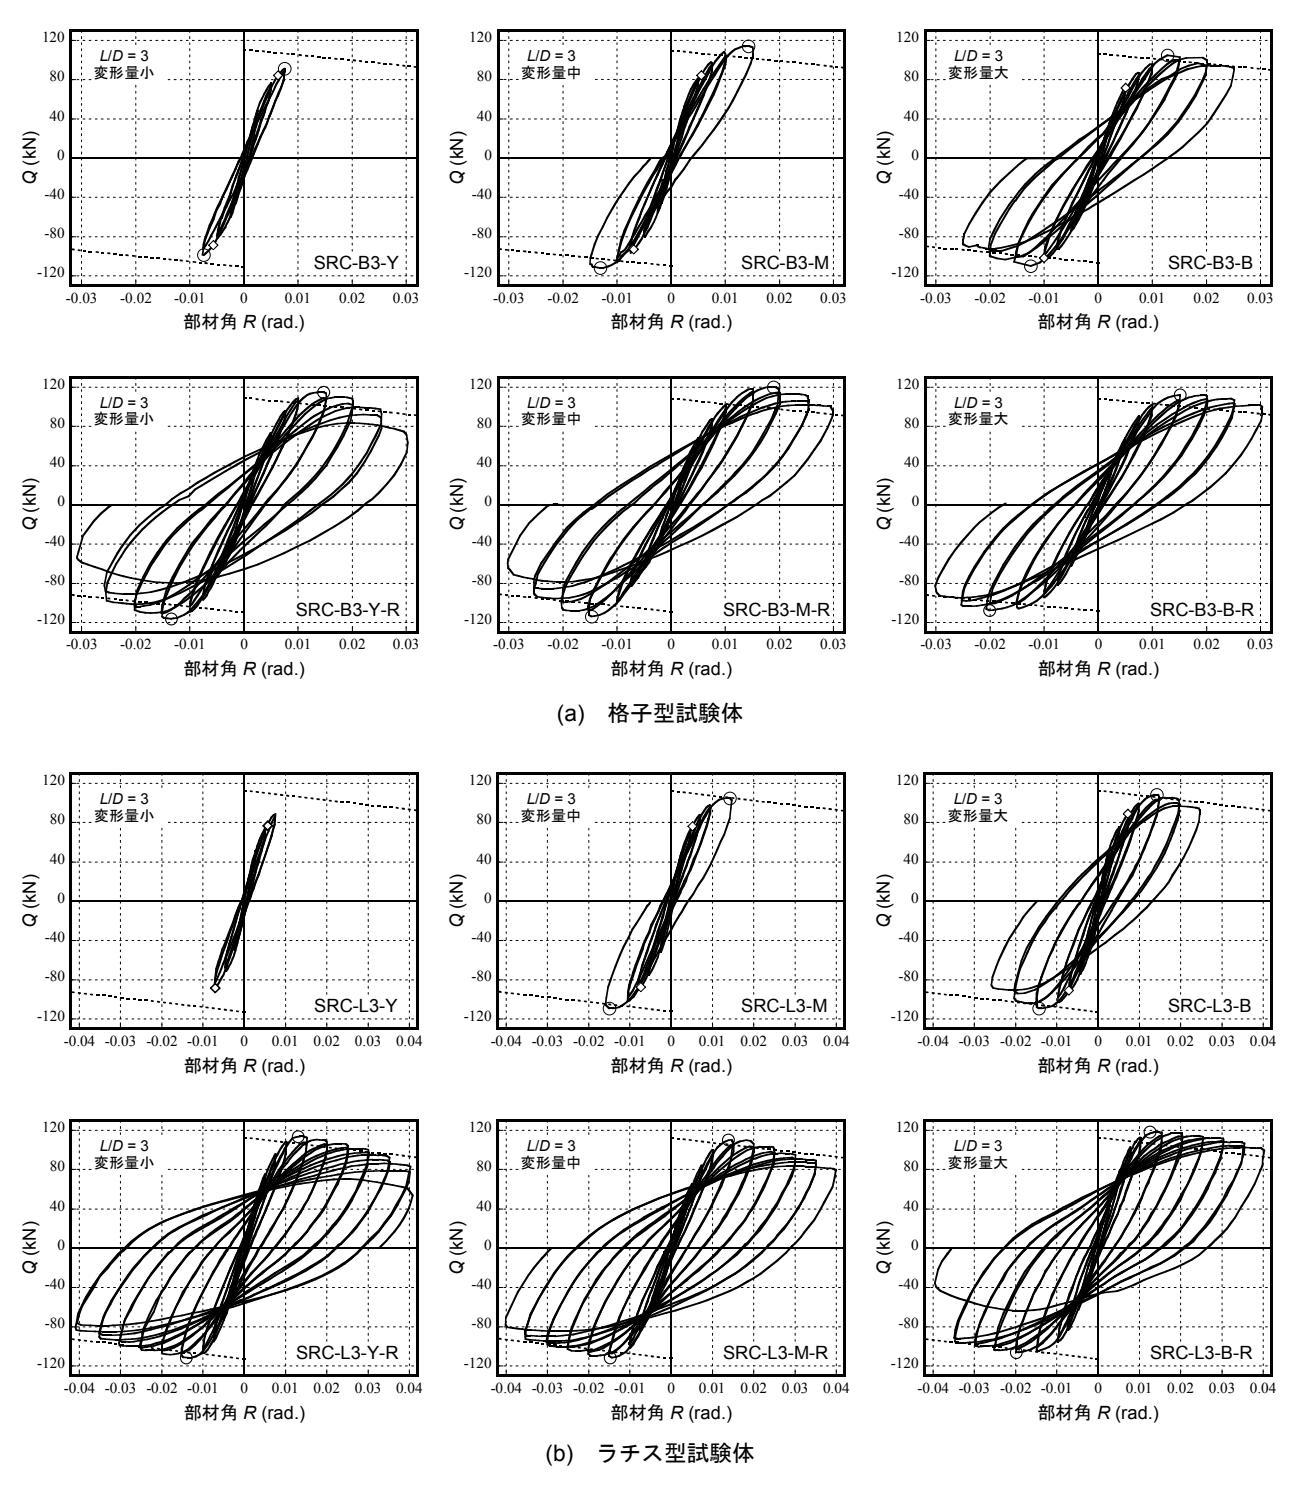
図 5 荷重 - 部材角関係

図5に水平荷重(Q)-部材角(R)関係を示す. 図中 ○印は最大耐力点を示し,一次載荷の試験体には◇ 印で主筋が初めて降伏ひずみに達した点を示してい る.また,図中点線は鋼の降伏点応力とコンクリー トの圧縮強度を用いて算定した塑性崩壊機構直線で ある.算定の際にはコンクリートの圧縮強度に強度 低減係数0.85を考慮している.

いずれの試験体も紡錘形の履歴ループを描いており、SRC-B3シリーズおよびSRC-L3シリーズの一次 載荷試験体3体それぞれに再現性が確認できる.

一次載荷時に変形量が大きかった試験体(試験体 SRC-B3-B,試験体SRC-L3-B)と補修後の試験体を 比較すると,それぞれのシリーズにおいて3体とも に補修後に最大耐力が上昇している.これは鋼材の ひずみ硬化やひずみ時効の影響と推察される.また, SRC-B3シリーズの二次載荷試験体においては,最 大耐力後の挙動も0.025rad.程度まで塑性崩壊機構直 線の耐力を保持しており,試験体SRC-B3-M-Rおよ び試験体SRC-B3-B-Rの正側では,部材角が0.03rad.

時においても塑性耐力を保持している.SRC-L3シ リーズの二次載荷試験体における最大耐力後の挙動 は、SRC-B3シリーズよりも大きな部材角まで耐力 を保つ傾向にあり、0.03rad.程度まで塑性崩壊機構 直線の耐力を保持している.SRC-B3シリーズにお いて、一次載荷時の損傷が降伏荷重レベルの試験体 SRC-B3-Y-Rは、他の2体よりも最大耐力後の劣化が 激しい.これは一次載荷終了時の表面ひび割れが最 大0.1mm(実施工では表面ひび割れ幅0.2mm以上必 要)と小さかったため、ひび割れへの樹脂注入が不 十分であったと推察される.また、一次載荷時の変 形量が小さいため鋼材の塑性変形量に依存する耐力 上昇が小さかったことも原因として考えられる.し かし,試験体SRC-L3-Yを補修した試験体SRC-L3-Y-Rでは,試験体SRC-B3-Y-Rと同様に一次載荷終 了時の表面ひび割れが小さく,鋼材の塑性変形量も 小さかったが,最大耐力後の劣化は緩やかである. これは,内蔵鉄骨のラチス材が格子材に比べて,せ ん断力に対して有効な配置であるためと考えられる. 表4に,各試験体の実験結果の一覧を示す.初期

補修前の80%~90%程度まで低下していることがわ かる.これは、一次載荷時のコンクリートのひずみ 履歴により、コンクリートの剛性が低下しているこ と、注入したエポキシ樹脂のヤング係数がコンクリ ートと比較して小さいこと(表1,3,図2参照),ま た,樹脂の注入が不十分だった可能性が考えられる. 一次載荷時と二次載荷時の水平耐力を比較すると, 部材角が小さい時には一次載荷時の耐力の方が大き く, 部材角が大きくなると二次載荷時の耐力が一次 載荷時の耐力を上回る.SRC-B3シリーズでは試験 体SRC-B3-M-Rは0.015rad.以降,他の2体は0.0075rad. 以降, SRC-L3シリーズでは試験体SRC-L3-Mは 0.01rad.以降,他の2体は0.005rad.以降に二次載荷時 の耐力が一次載荷時を上回る.また,最大耐力時の 部材角は一次載荷時と比べ二次載荷時の方が大きく なっている.いずれの試験体も、コンクリートの圧 縮強度の変化が小さいにもかかわらず、二次載荷時

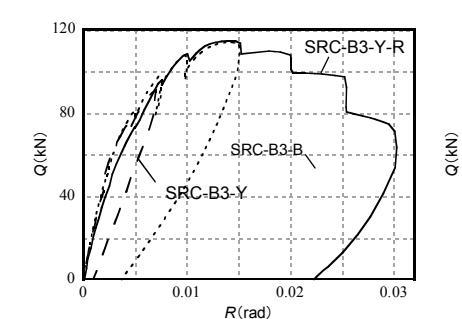
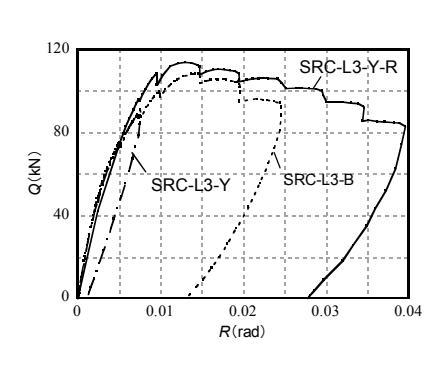
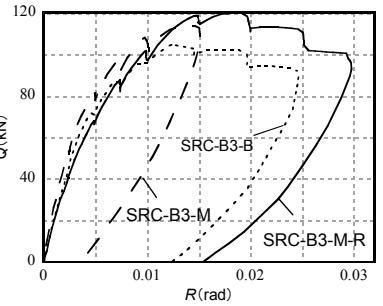
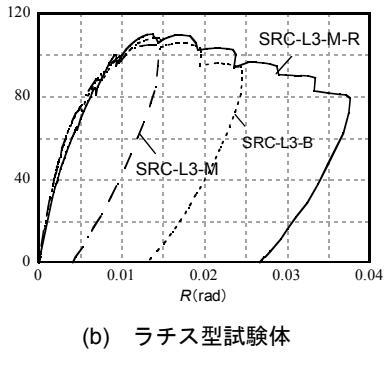
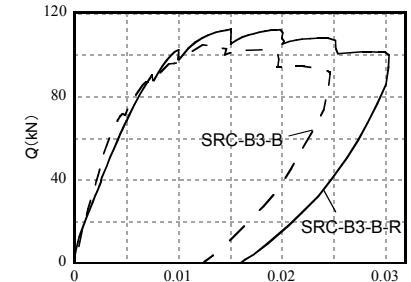
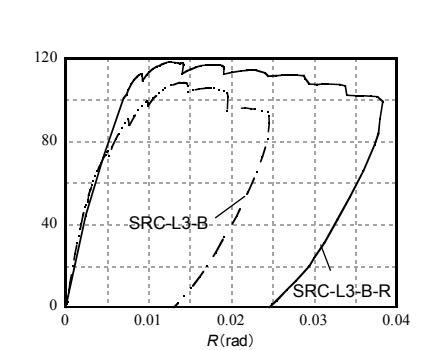
図6に各試験体の正側の包絡線を示す.一次載荷 における変形量の大小にかかわらず,全ての試験体 において補修の前後で初期剛性が低下していること がわかる. SRC-B3シリーズの試験体の一次載荷と 二次載荷を比較すると,一次載荷時に比較的大きな 変形を与えた試験体SRC-B3-M-R,試験体SRC-B3-B-Rで最大耐力値と最大耐力後の性能が向上してい ることが確認できる.SRC-L3シリーズの試験体に おいても同様に最大耐力の上昇が確認でき,最も一

次載荷時の変形量の大きかった試験体SRC-L3-B-R の最大耐力後の性能が向上した.

試験体SRC-B3-Y-RとSRC-B3-M-Rでは最大耐力以降は軸方向変位が発散しているのに対し,試験体SRC-B3-B-Rでは軸方向変位の進行は観察されない. また,SRC-L3シリーズでも試験体SRC-L3-Y-RとSRC-L3-M-Rでは最大耐力以降に軸方向変位が発散するが,試験体SRC-L3-B-Rでは抑えられている. このように今回の実験では,一次載荷時の損傷が小

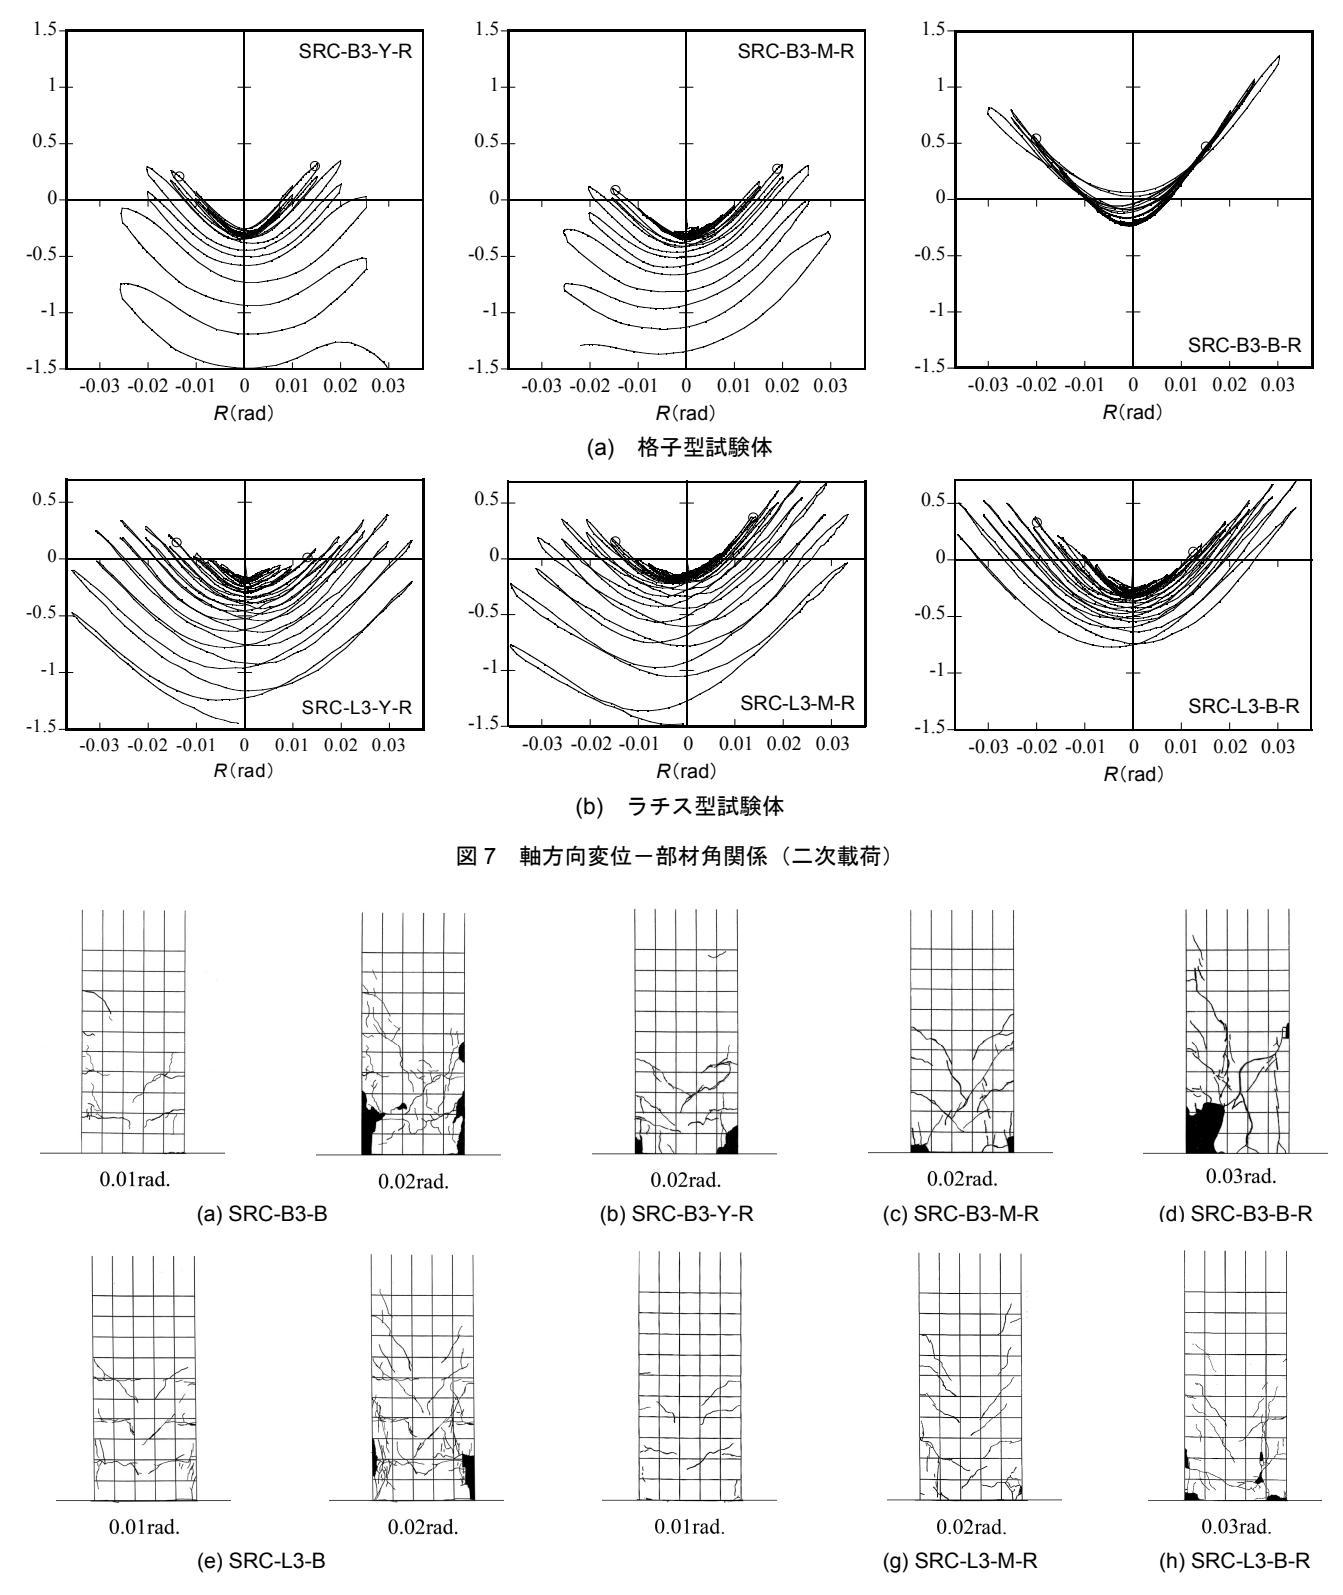
図8 破壊状況

図8に各試験体の破壊状況を示す.図中黒く塗り つぶしている部分はコンクリートが圧壊あるいは剥 落した部分を示している.一次載荷時と二次載荷時 の状況を比較すると、二次載荷によるひび割れは一 次載荷時のひび割れ位置とは違う場所に発生してお り、エポキシ樹脂によるひび割れ補修効果は十分あ ると判断できる.また、いずれのシリーズの試験体 においても、補修前の試験体よりも補修後の試験体 の方が、同変位振幅時の損傷量が少なくなっている ことがわかる.
