(32) 形状の異なるCES付帯柱で補強されたRC柱の 構造性能

本研究では、既存RC柱にCES付帯柱を用いた耐震補強工法の開発を目的とし、その耐震補強効果を確認 するために補強RC柱の載荷実験を行った.実験変数は補強部材の断面形状と補強部材の接合に用いるあ と施工アンカー量とした.本論では、補強RC柱の構造特性を把握するとともに、断面形状の変化および あと施工アンカー量が破壊性状、復元力特性および終局耐力に及ぼす影響について明らかにする.また、 補強RC柱の耐力評価方法の適用性について示す.

STRUCTURAL PERFORMANCE OF RC COLUMNS RETROFITTED BY ADDITIONAL CES COLUMNS WITH DIFFERENT SHAPE

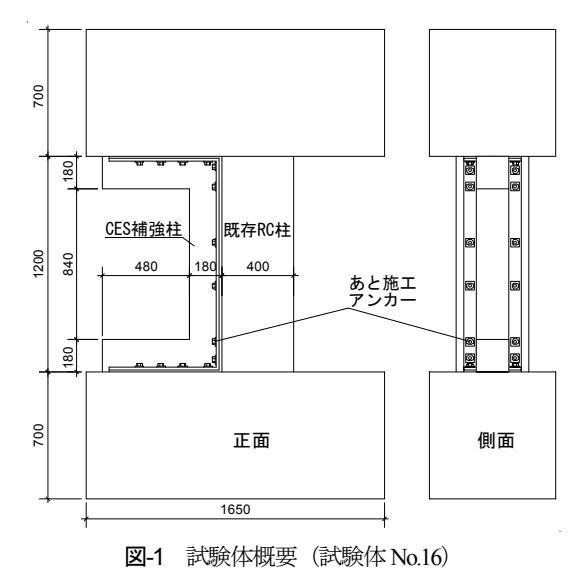
試験体一覧を表-1に示す.また,図-1,図-2および図-3に試験体概要図,断面図および配筋図を示す.

試験体は既存RC柱にコ字形の補強CES部材を接合した 計7体である.既存RC柱の断面は400×400mm,柱内法高 さを1200mmとし,試験体No.15からNo.20は靭性保証型設 計指針のせん断強度式のB法⁹で評価すると曲げ降伏先 行型となるように計画している.

CES補強部の基本断面は180×180mmとしているが,あ と施工アンカーによる取り付けのため,内蔵鉄骨の接合 面側のフランジの幅を320mmとしている.なお,CES部 材の接合方法はあと施工アンカー工法とエポキシ樹脂に よる接着工法の併用工法を用いた.

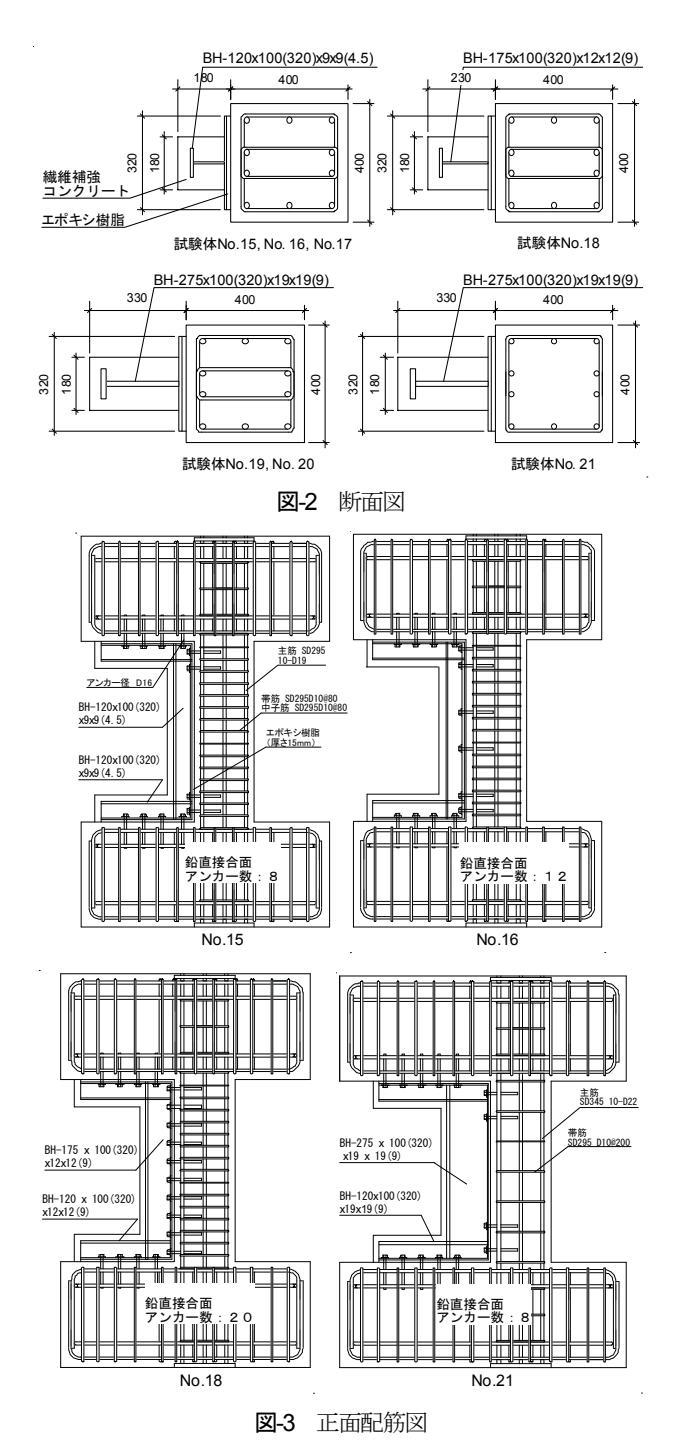
主な実験変数は補強部鉛直接合面におけるアンカー本数とCES補強部材の断面寸法である. 試験体No.15, 16, 17は同一の補強部材とし,補強部鉛直接合面のアンカー本数がそれぞれ8, 12, 20本であり,接合面の一体性の向上による耐力増大効果の検討を行う. ここでアンカー本数20本が,既存鉄筋コンクリート造建築物の耐震改修設計指針同解説に示される構造規定(ピッチ≧7.5d)を満たす最大本数である. 試験体No.17, 18及びNo.19は補強部鉛直接合面のアンカー本数を20本とし,補強部鉛直接合面の断面寸法が異なる. 試験体No.20は試験体No.19

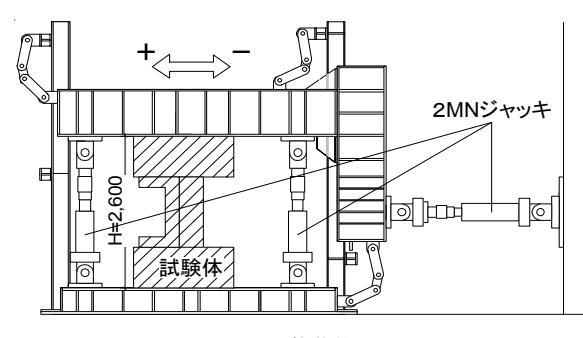
図-4 載荷装置

図-4に試験装置を示す. 試験体には一定軸力825 kN (N=0.2bDo_B, 既存RC部の軸力比で0.2)を加えた後, 正 負逆対称曲げせん断加力を行った. 水平力載荷は, 柱内 法高さhに対する柱上下端の相対水平変位&の比で与えら れる層間変形角 (R=&h) による変位制御とした. 載荷 プログラムは, 変形角R=1/400rad.を1サイクル, 1/200, 1/100, 1/67, 1/50, 1/33, 1/25rad.を2サイクルずつ行った 後, 1/20rad.まで一方向載荷することとした.

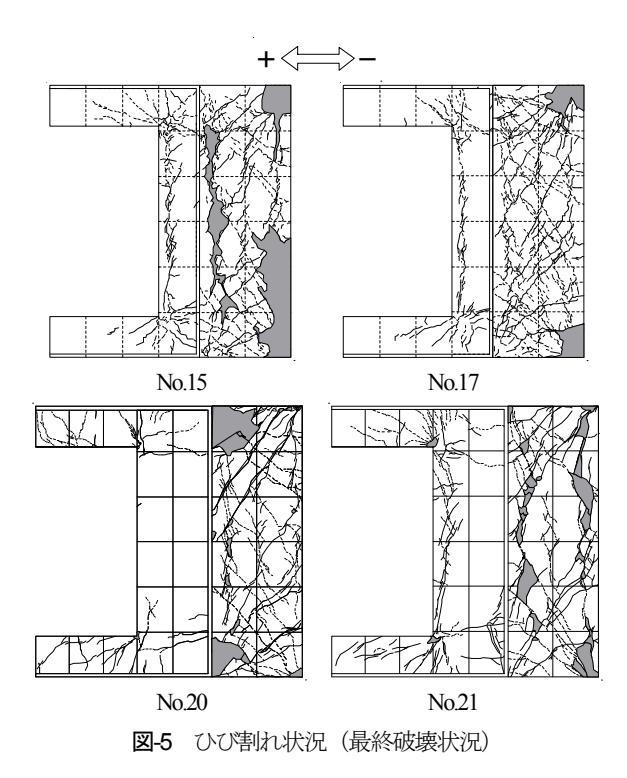
図-5に柱試験体の載荷終了時の破壊状況を示す.

ん断ひび割れの発生が確認できた.1/100rad.のサイクル においてひび割れの伸展と共に柱既存部の補強部のつい ていない側でコンクリートの圧壊の兆候が見られた. 1/67rad.のサイクルにおいては変形の増大とともにコンク リートの圧壊が見られた.1/50rad.のサイクルで補強部に せん断ひび割れの発生が見られ、最終的に既存部では補 強部のない東側端部での圧壊、付着せん断ひび割れでの 損傷が顕著に見られた.

トの本数を増やすことにより, RC柱部と補強部との一体性が増していると考えられる. RC柱部の損傷は試験体No.15およびNo.16と比べると端部に集中している.

補強部の断面寸法を大きくした試験体No.18, No.19お よびNo.20は、最終的なコンクリートの剥落状況(RC柱 部の端部コンクリートの圧壊による損傷、あるいは付着 せん断ひび割れによる損傷)に差異があるものの基本的 には、試験体No.15~No.17とほぼ同様な破壊経過を辿っ た.ただし、補強部柱の断面を大きくしたため、試験体 No.15~No.17と比較すると補強部の梁部に斜めひび割れ が多く発生している.また、試験体No.20はアンカー本 数が少ないため、試験体No.19 よりも早い1/400rad.のサイ クルにおいて柱既存部と補強部との境界面にずれが生じ ている.また、最終的な損傷状況を見ると、RC柱部の 補強部側の端部においてコンクリートの剥落が著しいこ となどが観察される(試験体No.19は逆側の端部のコン クリートが剥落).

試験体No21は、他の試検体と異なり、せん断破壊先 行型である.1/400radのサイクルにおいて、柱頭にせん 断ひび割れが発生した.1/67radのサイクルで補強部の鉛 直方向に大きな付着ひび割れが発生.それと共に、軽度 な圧壊が見られた.1/33radでそのひび割れと圧壊はさら に進行し、RC柱と補強部から剥落がみて取れた.最終 的には、RC柱では付着せん断破壊の様相を呈し、補強 部では梁部分のコンクリートの損傷と水平接合面の開き が顕著であった.

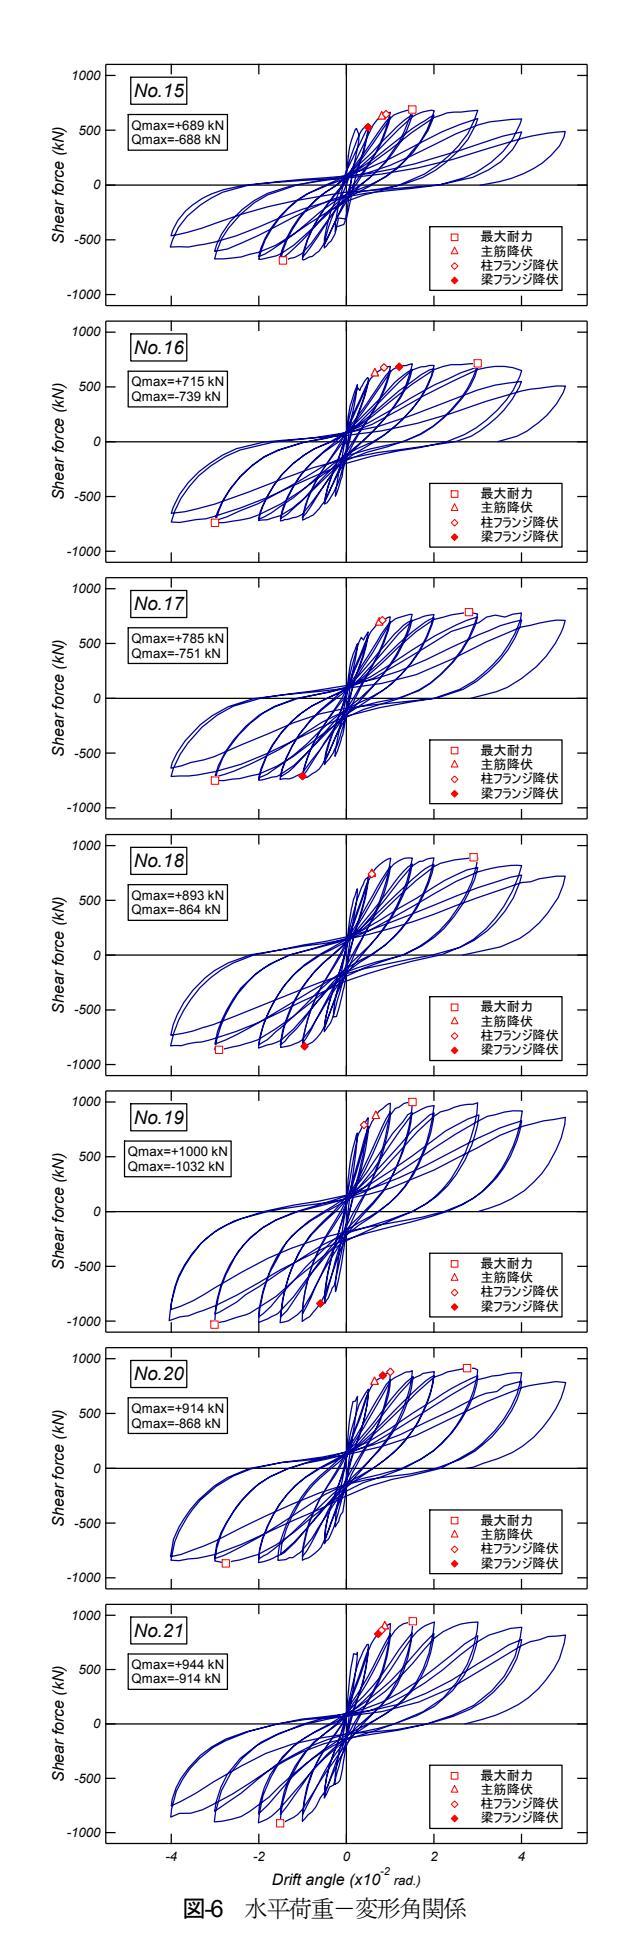
図-6に各試験体の水平荷重-変形関係を示す.

大局的に見て、水平荷重のレベルを無視すれば、どの 試験体も類似した復元力特性を示している. つまり、 1/400~1/200rad.のサイクルで鉛直接合面が離れることに より剛性が大きく低下し、1/200~1/100rad.のサイクルで 主筋、補強部鉄骨の降伏が見られてた後、最大耐力に達 するまでせん断力は緩やかに上昇し、その後、柱端部コ ンクリートの圧壊あるいは付着せん断ひび割れの拡幅の 進行とともに徐々に耐力が低下していく. なお、アンカ ー本数が少なく補強部断面が大きい試験体No20および No21では、補強部の梁部の鉄骨フランジが、柱部の鉄 骨フランジよりもわずかに先に降伏するなどの違いは見 られる.

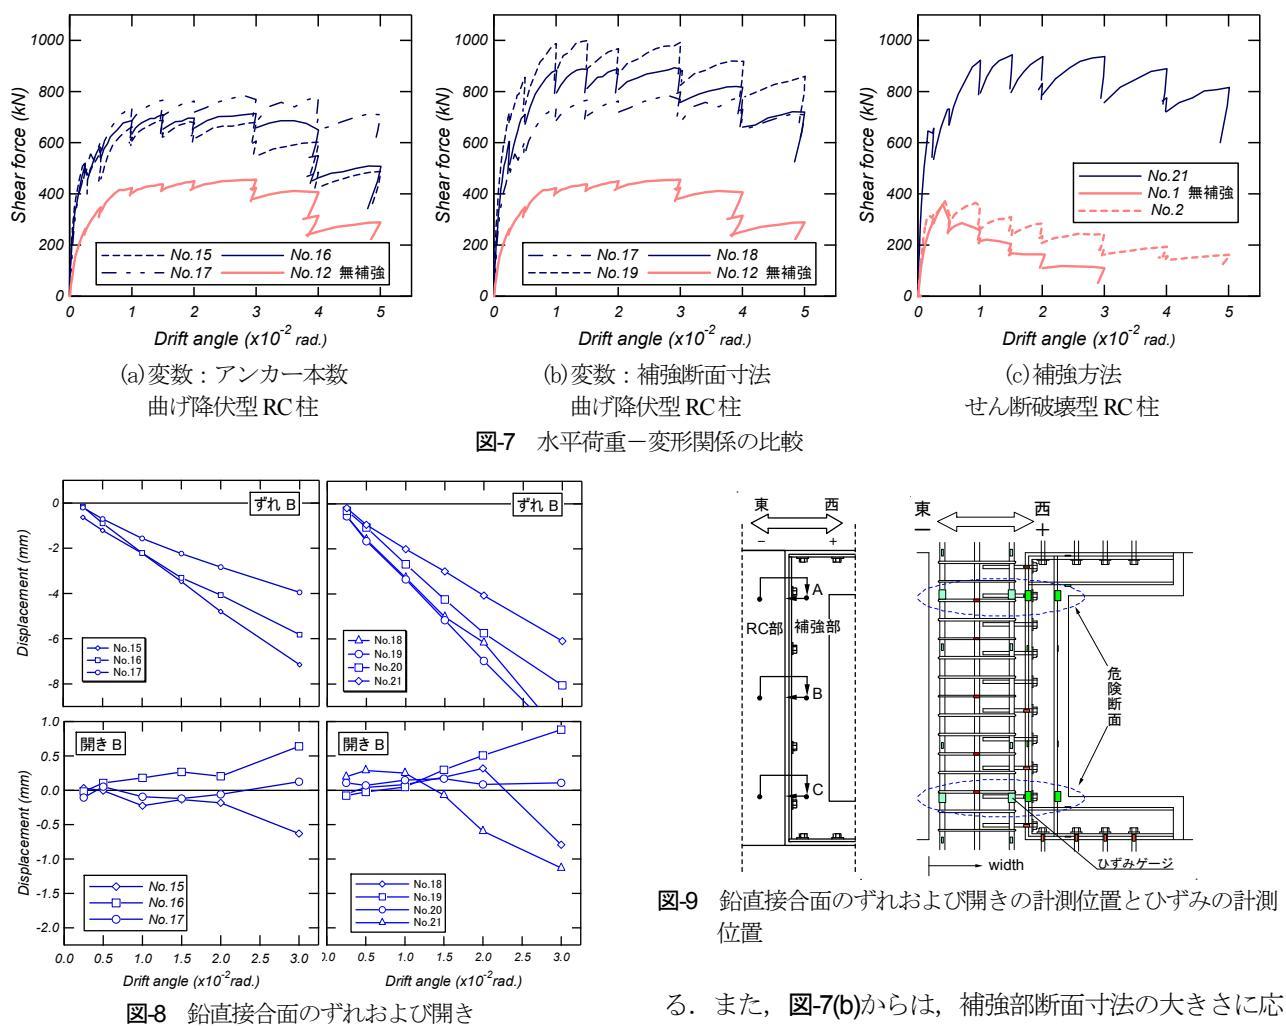
図-7に水平荷重-変形関係の包絡線を示す.ここで, 既往の実験^{3,4}における無補強RC柱(せん断破壊型No.1お よび曲げ破壊型No.12)の包絡線も併せて示している.

図-7(a) から耐力はアンカーボルト本数を増やすごと に上昇していることが確認できる.最もアンカー本数が 少ない試験体No.15を基準として,試験体No.16の耐力は 1.07倍,最も多い試験体No.17の耐力は1.14倍に上昇して いる.無補強試験体と比べてみると,試験体No.15では 1.5倍程度に耐力が増大しており,補強効果が確認でき る. また, 図-7(0)からは, 補強部断面, 法の人きさに応じて耐力が上昇していることが確認できる. 図-7(c)は, せん断破壊型のRC柱試験体の実験結果の

比較である.ここで,試験体No.2は,試験体No.21と同様にせん断破壊型のRC柱の片側にのみ補強を施したものであるが,補強部材の端部はベースプレートとアンカーを4本(片側の端部)用いていて接合している点と補強部断面サイズが試験体No.21と異なる³⁾.試験体No.2は無補強試験体No.1と比べて変形性能は改善されているものの耐力の上昇効果は見られない.しかし,同じ片側補強でもNo.21になると無補強試験体よりも耐力は大きく,2.6倍程度の耐力の上昇を期待できることが確認できる.

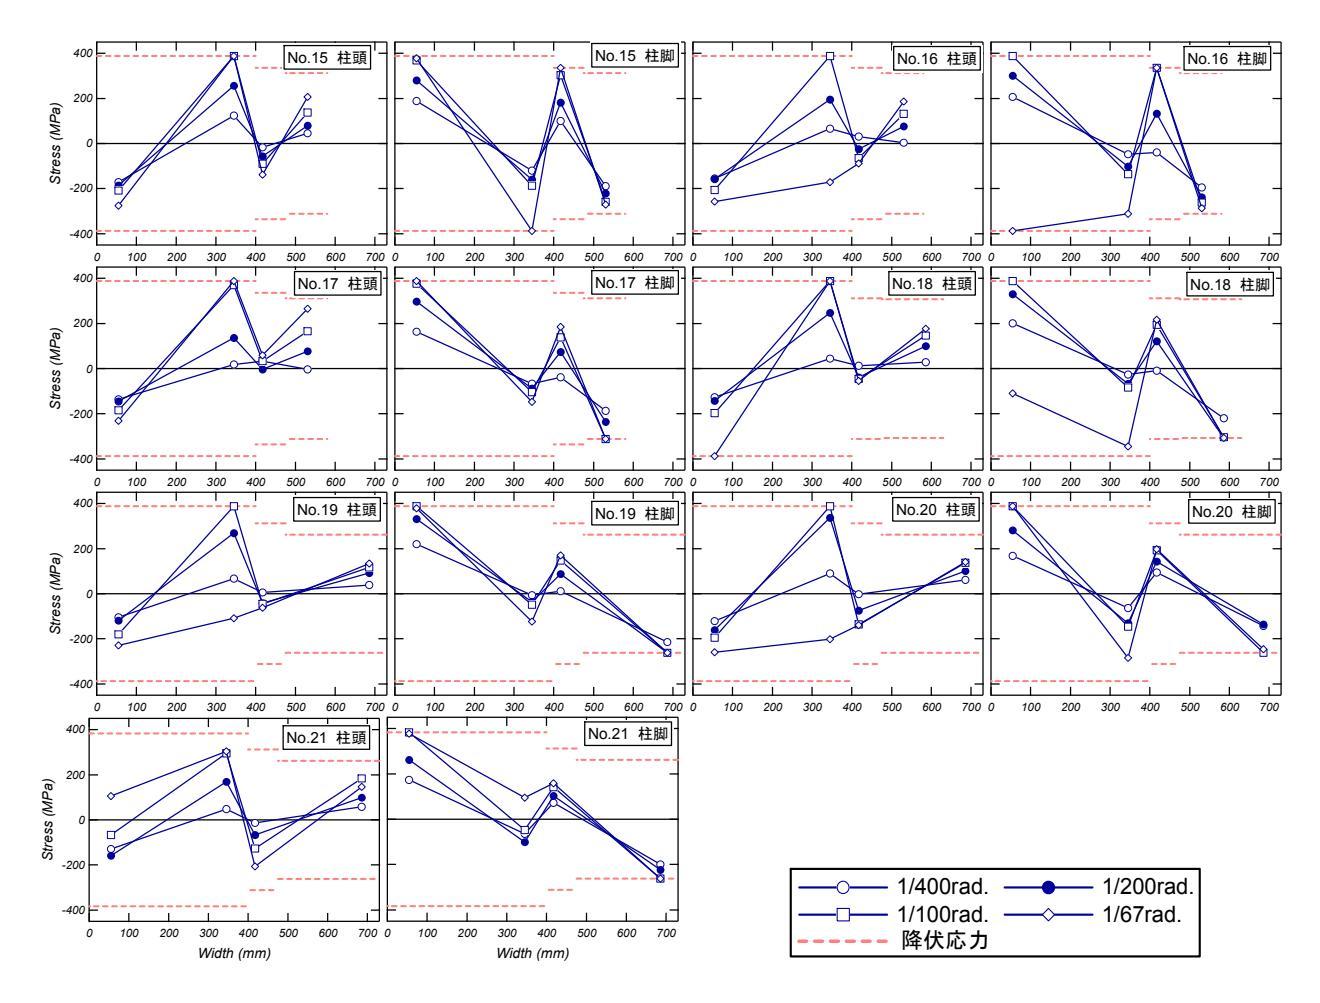
図-10 危険断面付近の応力分布

図-10に正載荷ピーク時における柱頭及び柱脚の危険 断面位置の応力分布を示す.ここで表す危険断面は図-9 の右図に示す位置とした.

柱脚側の応力分布に着目すると1/400radのサイクルに おいて,アンカーボルトの本数が少ない試験体 No.15,No.20,No.21の分布はRC柱部とCES補強部の境界面 で応力の反転が起きておりそれぞれが独立してモーメン トを負担していることがわかる.

一方で、アンカーボルトの本数が多い試験体No.17, No.18, No.19の同サイクルでは応力が反転することなく RC柱部と補強部がそれぞれ応力を負担していることが わかる.これはアンカー量を増やすことでRC柱部と CES補強部の一体性が増していることが確認できる.た だし、その後のサイクルでずれが生じることによって、 境界面で反転する応力の差は大きくなっており、断面の 一体性は低下することが確認できる.

(側)と柱脚(補強部が圧縮側)の応力状態について見て みると、柱頭の応力レベルは柱脚と比較して小さいこと がわかる.負載荷の場合も同様に補強部が引張となる柱 脚の応力レベルは柱頭と比べて小さい傾向が見られてい る.また、この傾向は程度の差はあれ他の試験体におい ても見られる現象である.これは、補強部が引張側にな るときの固定度は圧縮側になるときと比べて小さいため であり、補強部柱に生じる引張力にアンカーが抵抗する のに対して、圧縮力に対してはコンクリートの支圧で抵 抗する違いによるものと考えられる.

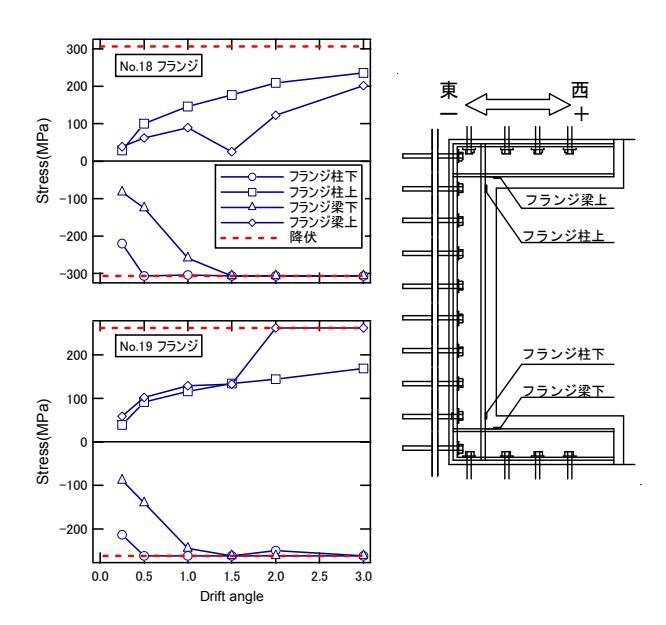
図-11 柱フランジと梁部フランジの応力比較

図-11 に試験体 No.18 及び No.19 正載荷ピーク時の柱 フランジと梁部フランジの応力比較図を示す.

1/200rad のサイクルにおいて、それぞれの試験体共に柱 フランジが先に圧縮降伏し、その後 1/67rad のサイクル で梁部フランジが降伏した.

次に,引張力を受ける柱頭部に着目してみる. 試験 体 No.18 では,柱及び梁部フランジの引張降伏は生じな かったが,試験体 No.19 では,1/50rad のサイクルにおい て梁部フランジの降伏し,柱部のフランジは降伏して いない.これは,補強部断面が大きくなったことによ り,梁部の強度が相対的に小さく,大きい応力を負担 することになったためである.

試験体No.15, No.16, No.17の実験値/計算値は1.17~ 1.34であり,最大耐力は計算値を上回る結果が得られて いる.補強部断面を大きくした試験体No.18, No.19, No.20を見ると実験値/計算値は小さくなっていく傾向に あり,試験体No.19では0.98である.これは,3.(5)節の断 面の応力分布を見てわかるように補強部柱フランジの応 カレベルが小さくなっており,CES補強部が曲げ耐力に 達していないためと考えられる.したがって,断面サイ ズの大きいCES柱部の曲げ耐力を発揮させるためには, 脚部の固定方法について検討する必要がある.また,試

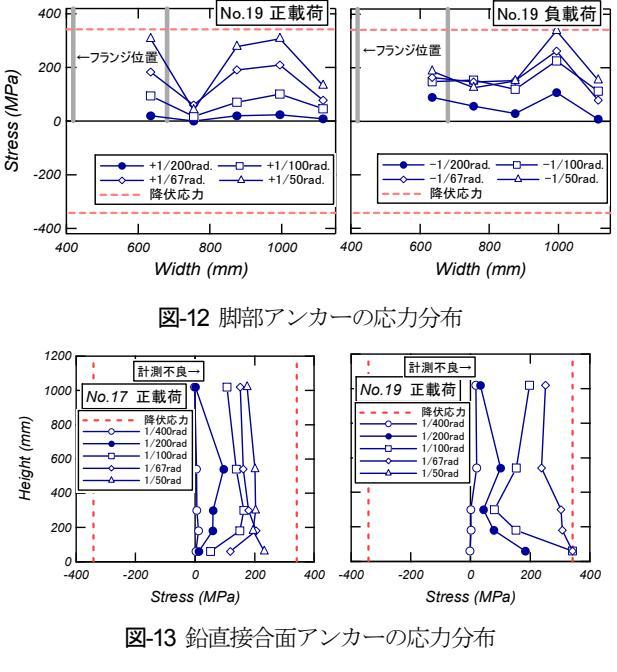
図-12および図-13にそれぞれ正載荷ピーク時の脚部接 合面アンカーボルトと鉛直接合面アンカーボルトの応力 分布を示す.

まず、脚部接合面のアンカーボルトから着目していく と、アンカー量が鉛直・脚部と最大になる試検体No.19 は他の試検体に比べて応力が大きい結果となった.応力 が大きいことから、アンカーボルトによる一体性が確認 できる.ただし、全てのアンカーボルトは降伏していな いことが確認できた.

次に、鉛直接合面のアンカーボルトの応力分布につい て見てみる.試験体No.17は、変形角の進行と共に応力 は増大するが、1/50radのサイクルまで降伏は見られない. 一方で、補強部の断面が大きい試験体No.19では最大耐 力付近の1/100radのサイクルから降伏が見られるように なり、全体的に降伏応力度に近い大きい応力を負担して いることが確認できる.
