(34) ハイブリッドFRP桁の環境耐久性に関する試験

ハイブリッドFRP(HFRP)桁は、曲げ剛性向上に特に寄与するフランジ部分に炭素繊維を混入し、他の 部分はガラス繊維で構成した、I形断面の引抜成形FRP部材であり、線路上空自由通路や港湾施設の渡橋な どのFRP歩道橋主部材としての適用が検討されている.HFRPは、いずれも環境耐久性に優れた、CFRPと GFRPの組み合わせであることから、HFRPについても、鋼材が腐食しやすい苛酷な腐食環境における環境耐 食性に優れているものと期待されるが、これを裏付ける十分なデータが得られていなかったのが現状であ った.筆者らはHFRPの環境耐久性を調べるために、HFRP桁から作成した供試体を用いて、促進耐候性試験、 水中浸せき試験、屋外暴露試験を実施し、劣化試験後の性能を、力学物性を中心に調査した結果を報告す る.

ENVIRONMENTAL DURABILITY TESTS OF HYBRID FIBER REINFORCED POLYMER (HFRP) GIRDER

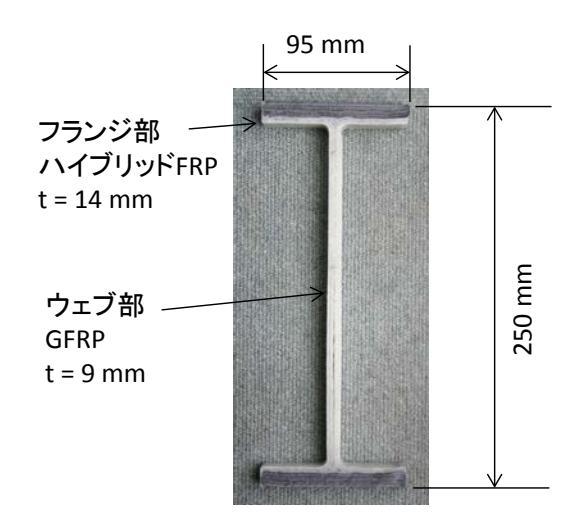
図-1 使用したHFRP桁部材の断面

図-1に本試験で使用した,HFRP桁部材の断面を示す. 桁高さ250mm,フランジ幅95mm,ウェブ厚さ9mm,フラン ジ厚さ14mmのI断面桁であり,引抜成形法により製作さ れた.フランジ部はガラス繊維と炭素繊維によるハイブ リッドFRPであり、ウェブ部はガラス繊維のみによる GFRPで一体成型されている.マトリックス樹脂はビニル エステル樹脂を採用している.積層構成の概略を表-1に 示す.

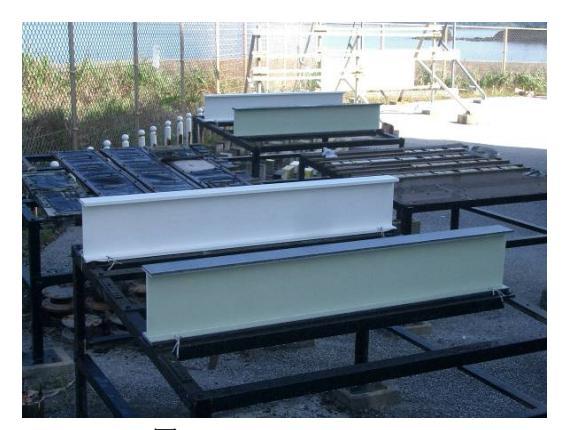
図-2 屋外暴露試験の状況

実際の環境における長期耐久性を評価するために,沖 縄県大宜味村の暴露試験施設において,屋外暴露試験を 開始した.HFRP桁部材を長さ1.5mに切断したものそのま まと,これに白色(N9.5)のふっ素樹脂系上塗り塗料を 塗装(厚さ25µm)したものの2種類を供試体とし,それ ぞれ2体作成して上記施設内に設置した(図-2).設置 は2008年10月であり,5年後と10年後に回収し,フラン ジ部・ウェブ部双方の曲げ,層間せん断,圧縮の3種類 の物性の変化の調査を行う計画としている.

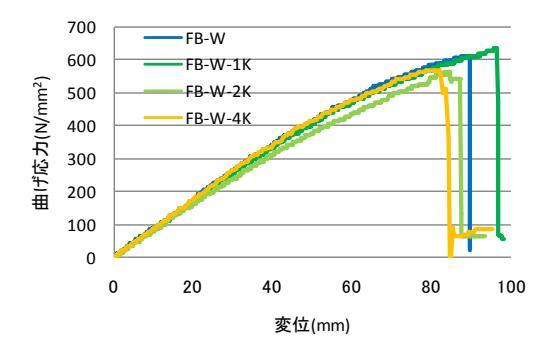
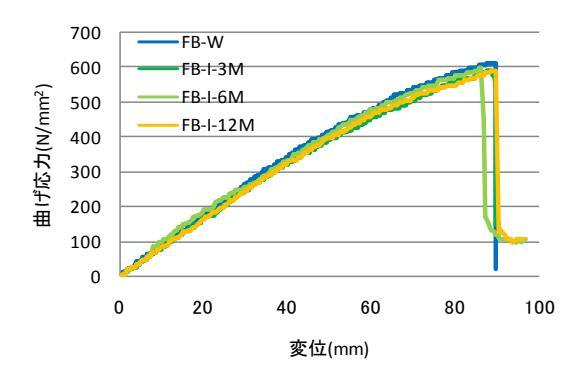
図-3から6には、ウェブ部とフランジ部の曲げ応力-中 央変位線図の例(試験片1本ずつ)を示す。曲げ応力は ばらつきがかなり大きいものの、曲げ応力、変位の性能 が極端に低い試験片は認められなかった。また、図-7及 び8は曲げ試験の実施状況を示す。

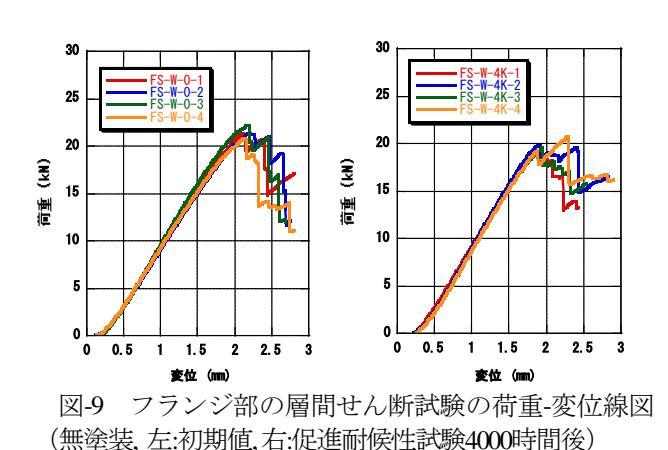
図-9はフランジ部、図-10はウェブ部(いずれも無塗装、 初期値と促進劣化試験4000時間)の、層間せん断強度に おける荷重-変位線図の例である.各線は、試験片ひと つずつのデータを示している.4つの試験片の曲線は殆 ど同様であることが確認された.塗装有の場合でも同様 の結果であった.フランジ部はハイブリッドFRP、ウェ ブ部はGFRPであるが、両者の促進耐候性試験後の特性 に大きな差があるとは認められなかった.なお、図-11 に層間せん断試験の実施状況写真を示す.

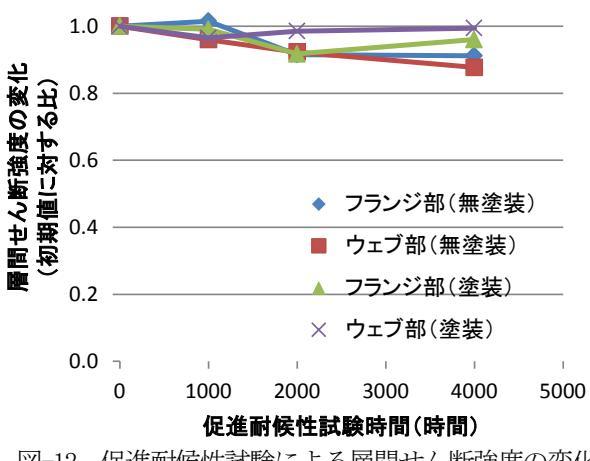
図-12は促進耐候性試験の時間経過に対する層間せん 断強度の初期値に対する変化率をグラフにしたものであ る.無塗装の場合の層間せん断強度のわずかな低下傾向 と、塗装による強度低下の保護効果が認められる.

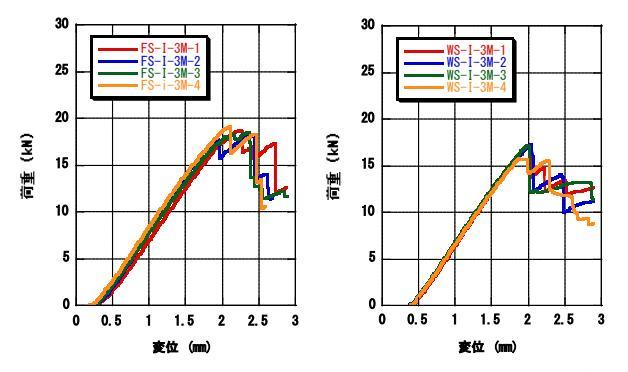
図-13 水中浸せき後の層間せん断試験の荷重-変位線図 (無塗装, 3か月浸せき, 左:フランジ部, 右:ウェブ部)

図-13は水中浸せき試験後の層間せん断強度における 荷重-変位線図の例である、図-9.10と同様に4つの試験片 の曲線は殆ど同様であることが確認された.また、塗装 有の場合でも同様の結果であった.

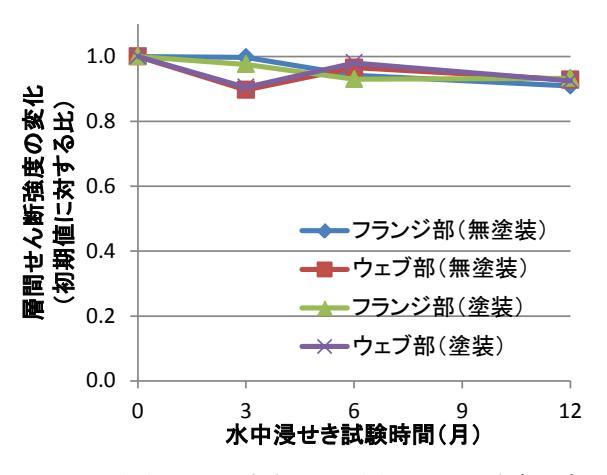
図-14 水中浸せき試験による層間せん断強度の変化

図-14は水中浸せき試験の時間経過に対する層間せん 断強度の初期値に対する変化率をグラフにしたものであ 全体にわずかながら層間せん断強度が低下していく 傾向があることと、塗装による強度低下の保護効果が明 確ではないことが認められる.
