(54) 鋼・コンクリート複合トラス鉄道橋の 温度変化挙動に関する研究

Key Words : SRC slab, thermal behavior, steel-concrete composite truss

STUDY ON THERMAL BEHAVIOR OF STEEL CONCRETE COMPOSITE TRUSS RAILWAY BRIDGE

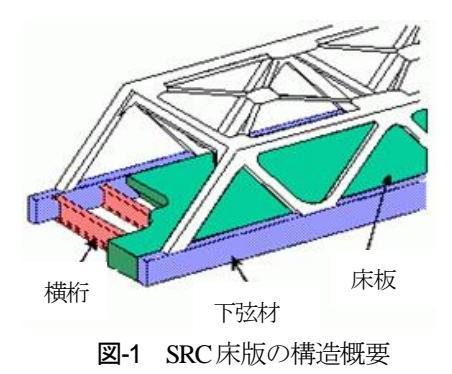
近年,鉄道橋において,図-1に示すような縦桁を保有 せず,横桁をコンクリート中に埋め込むことで床版とし ての剛性を保つSRC床版を有する複合トラス橋が開発さ れ,実構造物に用いられている.SRC床版は,従来のコ ンクリート床版を横桁および縦桁の上フランジ上に打設 するRC床版形式に比べ,床高を抑えられることから桁 高も低くすることができる.また,従来の形式に比べて 縦桁を省略することで鋼重を低減でき,横桁をコンクリ ートで覆うことにより,塗装の塗り替え等のメンテナン スの軽減が期待できる^{1)~3}.これらの長所から,この構 造形式は合理的であると言えるが,コンクリート部材や 鋼部材の温度変化などによる挙動が構造物全体にどのよ うな影響を及ぼしているか,明確に把握できていないの

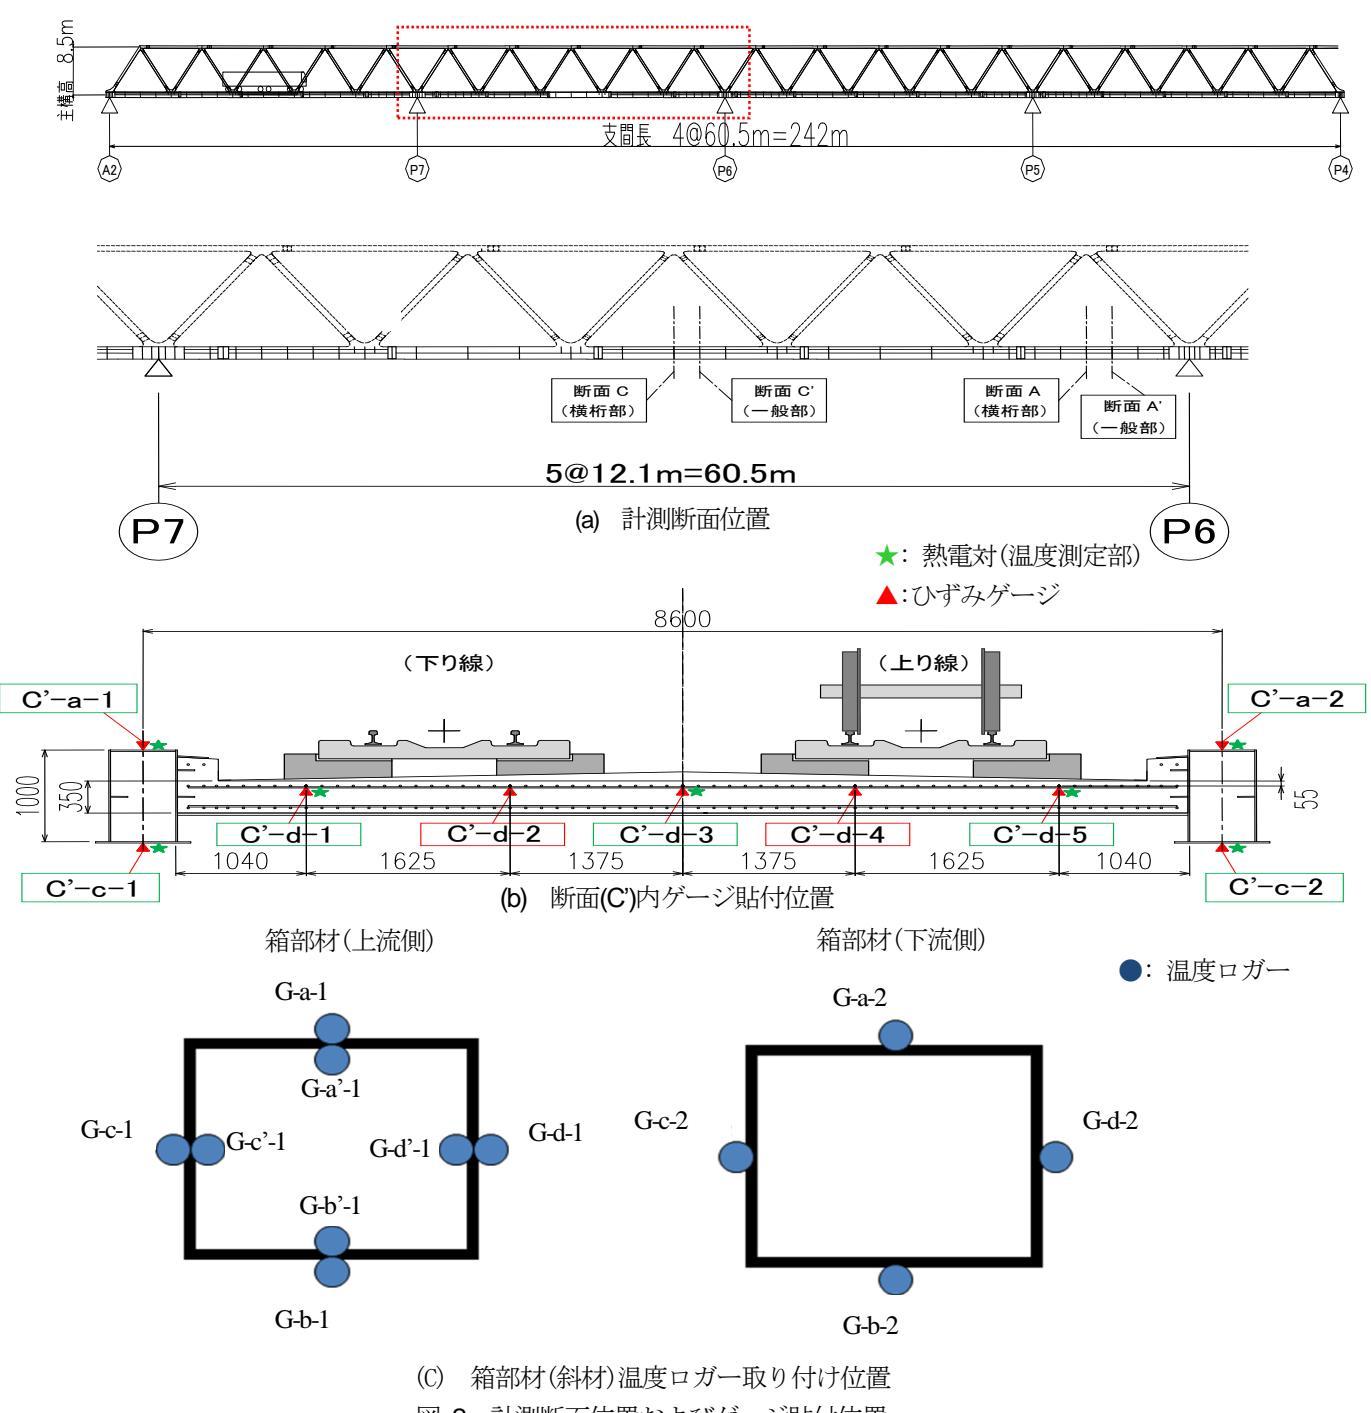
図-2 計測断面位置およびゲージ貼付位置

1回目の計測では、図-2(a)に示すように橋梁のP7橋脚 とP6橋脚間の計測断面Cおよび断面C^{*}に、ひずみゲージ および熱電対を設置した.この断面設定については、添 接部や横桁、ダイヤフラムの位置を避け、桁の全体的な 挙動を得ることができる位置とした.計測断面位置およ び計測断面内のひずみゲージ貼付位置を図-2 (b)に示す.

図-2 (b) のアルファベットは、C'-aおよびC'-cが下弦材、 C'-dがコンクリート内に位置している鉄筋を表しており、 計測は下弦材の橋軸方向ひずみと温度、床版内の鉄筋の 橋軸方向ひずみと温度について行った.

図-2 (c) は箱部材(斜材) に設置している温度ロガー の位置を表しており, G-a-1およびG-a-2は斜材の上面, Gb-1およびG-b-2は斜材下面, G-c-1およびG-c-2は斜材西側 側面, G-d-1およびG-d-2は斜材東側側面である. また, 2 回目の計測は2012年3月9日~2013年6月5日の453日間で行 われた.

計測を行った橋梁は,図-2(a) に示す下弦材および横桁などの床組みとコンクリート床版を一体化した SRC 構造を有しており,下弦材,上弦材,斜材や上横構等の 鋼材部分に耐候性鋼材を使用した4径間連続の下路トラ

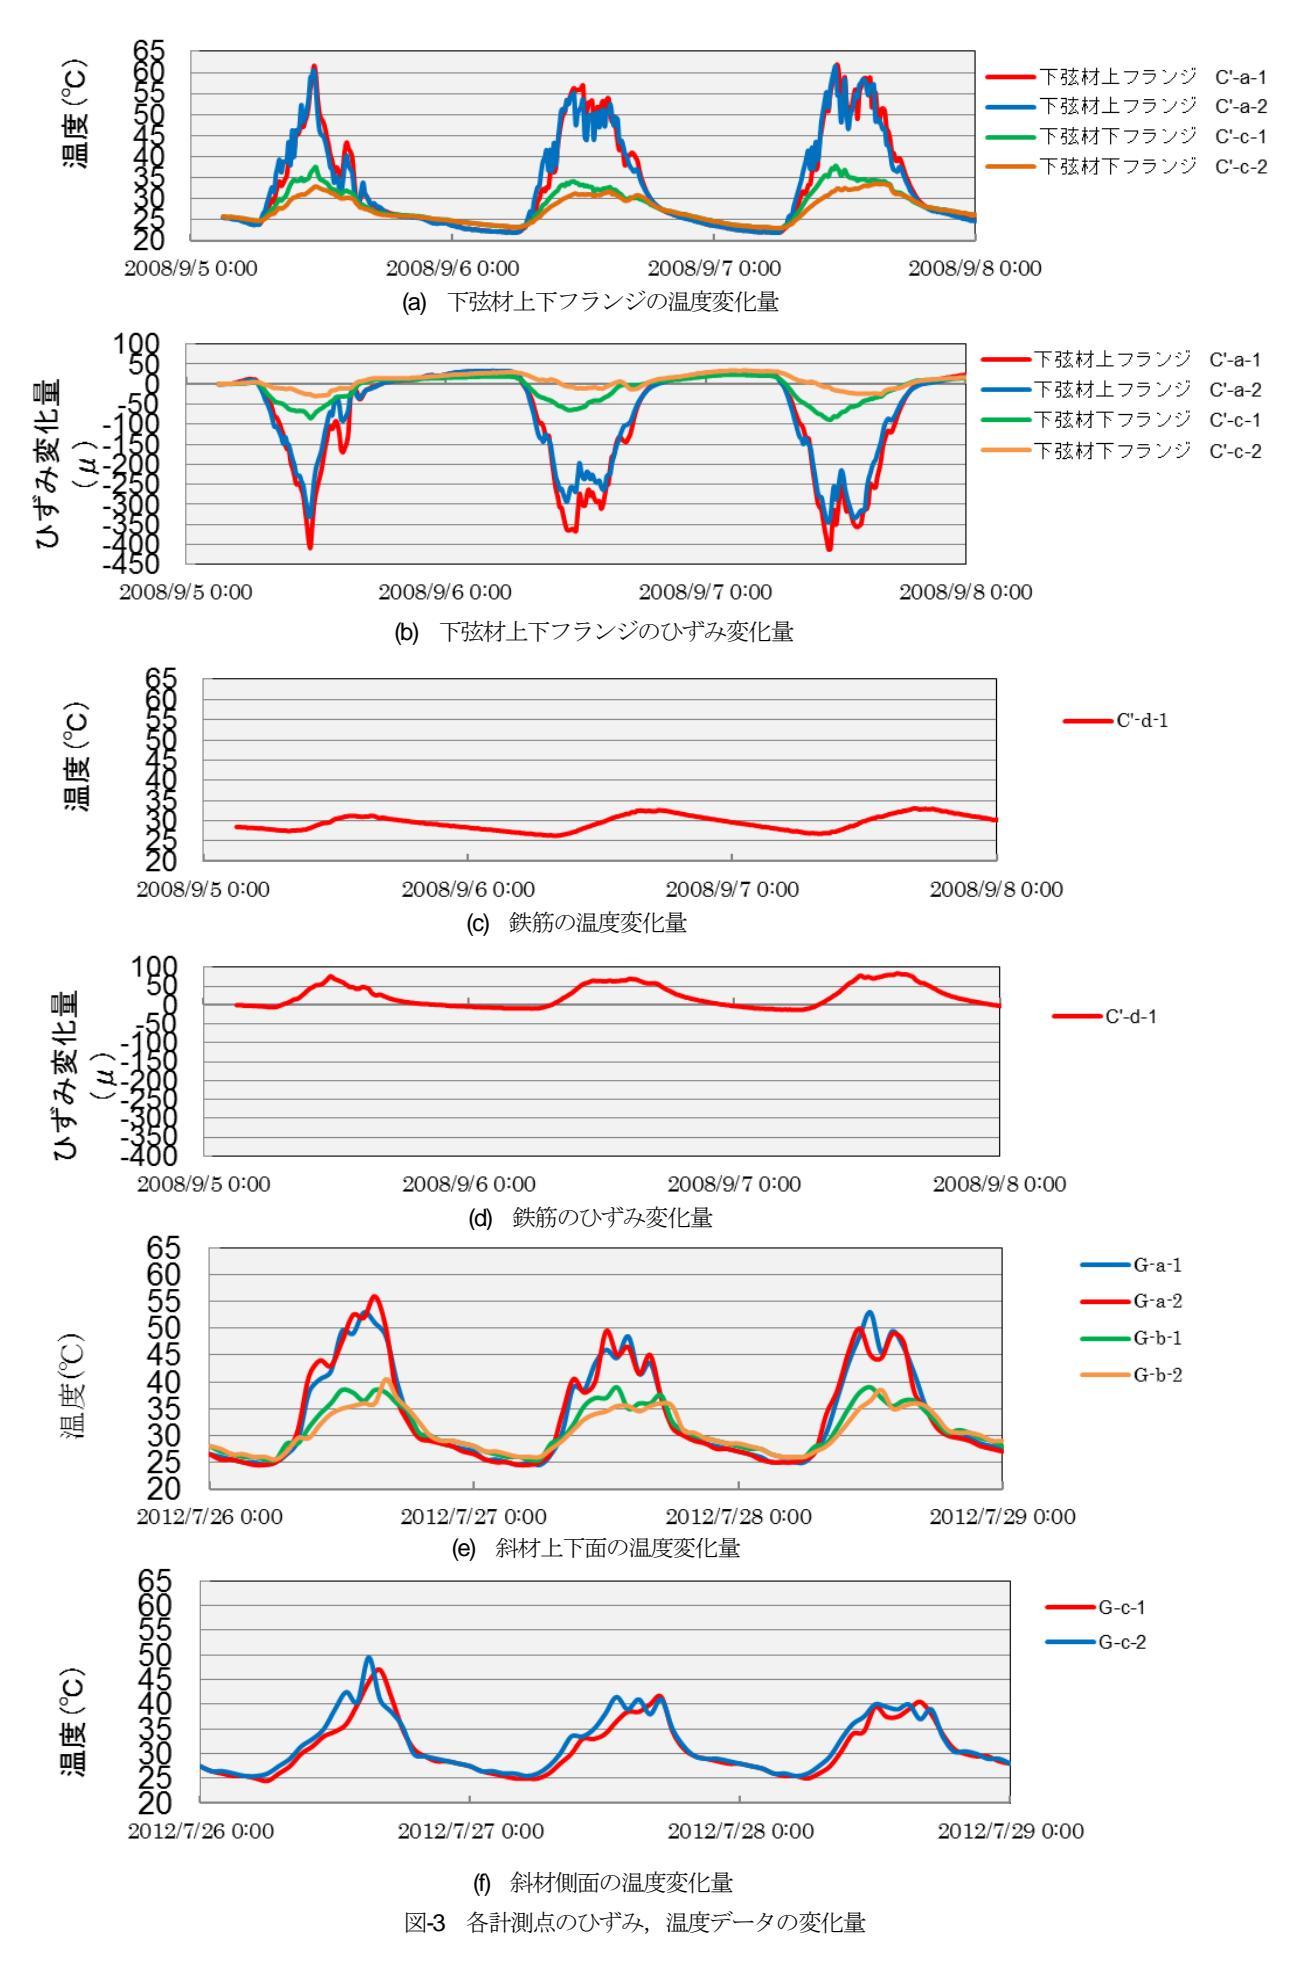
日温度変化を確認するために、計測期間中に最も高い 部材温度を記録した日を含む3日間(2008年9月5日3:00-9 月8日3:00)の温度挙動、ひずみ変化のデータを図-3 (a)~(d)に示す.

2回目に行った計測も図-3 (a)~(d) 同様,最も高い部材 温度を記録した日を含む3日間(2012年7月26日~7月29日) の温度データを図-3 (e) および (f) に示す.

図-3 (a) の温度変化をみると、日照量が多い昼間では、 下弦材上フランジで最大60℃程度の値を記録している. これは、橋梁の鋼材部分に耐候性鋼材を用いており、鋼 材の色が焦げ茶色であったため、その影響を受けて大き な温度上昇が起こったと考えられる.一方、下弦材の下 フランジでは最大でも温度が35℃程度までしか上昇しな かった.これは、下フランジに日光が当たらず、日照量 が上フランジに比べ少なかったためと考えられる.また、 図-3 (a) からもわかるように、上下フランジ間での温度 差は大きく、最大で約30℃も生じていることがわかった. 鉄道構造物等設計標準・同解説 鋼・合成構造物⁴による と、日中の気温変動の大きい夏季では、上下フランジ間 で標準で15℃の温度差を考慮して、設計を行っている. しかし、上記の計測結果では設計値のおよそ2倍もの温 度差が生じている.鉄筋の温度変化の傾向は下弦材と似 ているが、急激な温度変化はみられなかった.また、下 弦材の温度変化と鉄筋の温度変化において、ピーク時に 多少のずれがみられる.これは、鉄筋がコンクリート床 版内に位置しているため、床版内の鉄筋に温度が伝わる までに時間差があったためと考えられる.

次に、橋軸方向のひずみを示している図-3 (b) をみる と、下弦材については、上下フランジそれぞれで温度上 昇時に圧縮ひずみが生じている.特に温度上昇が大きい 上フランジにおいては、最大で-370 µ のひずみが発生し ている.これは、本来温度上昇に伴い膨張すると考えら れる下弦材が支承に拘束されていることから、膨張が抑 えられ部材に圧縮力が作用したためと考えられる.

一方,鉄筋のひずみについては,温度上昇に伴いひず みが引張側に増加し,温度下降時にひずみの変化量は0 (初期値)に近づいている.床版内の鉄筋はコンクリー トが温度上昇時に熱膨張するため,その影響によってひ ずみが引張側に増加したと考えられる.

斜材の温度変化を示している図-3 (e) および (f) より, 斜材の上面で最大でおよそ55℃,そして下面で最大40℃ まで上昇していることがわかる.斜材の側面西側では斜 材上面に比べ,温度は低いが最大で50℃まで上昇してい る.

以上の結果から,各部材において最大で50℃以上の温 度を記録し,温度上昇時には下弦材上面では大きな圧縮 ひずみが発生することがわかった.

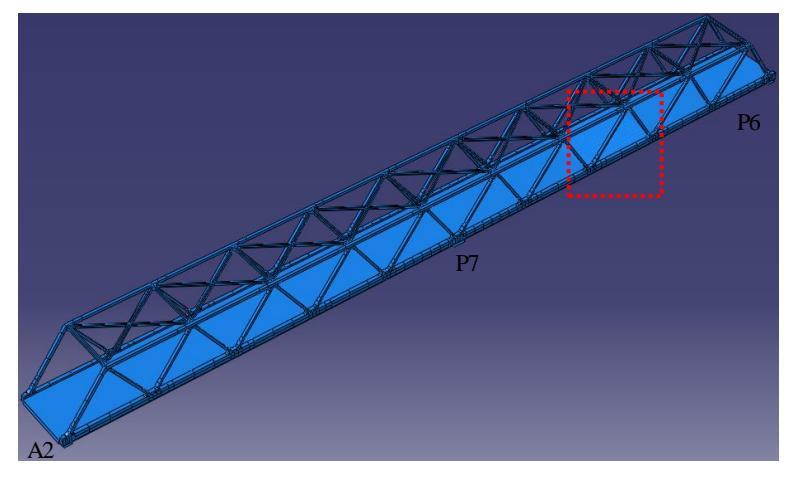
図-4 解析モデルの全体図

本研究のFEM解析では、汎用解析コードABAQUS[®]を使用した.解析モデルは、測定断面を含むA2橋台P6橋脚の2径間をモデル化し、計測断面C'を有するL14L16間においては細部までモデル化するために、橋軸方向・橋軸直角方向における鉄筋を全て配置した.

L14-L16間のみ鉄筋をモデル化したのは、計算負荷の低 減をはかるためである.図-4では、解析モデルの全体図 を示している.また、図-5は図4で赤い点線に囲まれて いる部分を拡大したものであり、詳細な鉄筋の配置を確 認しやすくするために、床版を取り除いている.また、 下弦材と斜材の接合部ではガセットプレートをモデル化 し、さらにフィレットなどを再現しており、上弦材と支 材、上横構の接合部でもガセットプレートをモデル化し ている.なお使用した要素としては、床版コンクリート をソリッド要素、鉄筋、横桁をビーム要素、そして下弦 材、鋼板ジベル、斜材、上弦材、上横構をシェル要素で モデル化した.実橋モデルは弾性範囲で挙動するものと し、弾性解析を実施した.また、各部材における拘束条

件としては、下弦材とコンクリート床版を直接結合する のではなく、コンクリート床版に下弦材に結合している 鋼板ジベルを埋め込むものとした.下弦材と横桁の接合 部、下弦材と斜材の接合部、そして上弦材と支材、上横 構の接合部は剛結とした.

各支承部節点にはバネ要素を設定し、ゴム支承の水平、 鉛直方向の剛性を再現した.また解析モデルに使用して いる、鋼部材とコンクリート部材の材料定数を表-1 に 示す.

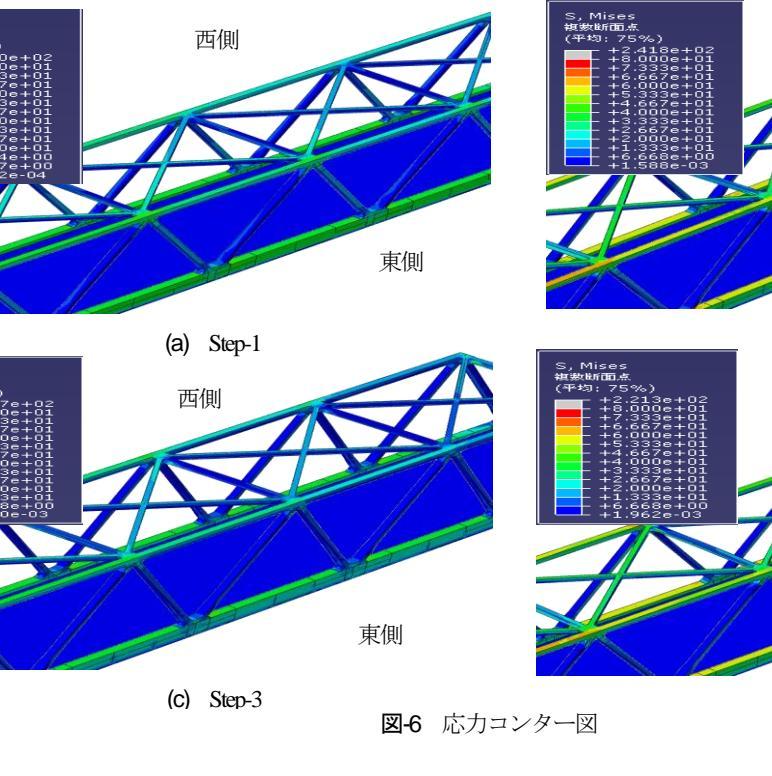
Step-1~3-2までの相当応力コンターを図-6に示す. Step-1 の応力コンター図から、日が当っている東側で応力20~ 30N/mm²を示している.下弦材、上弦材上フランジも東 側の部材同様応力20~30N/mm²となっている.一方、日 陰部分である西側では、応力が最大で10N/mm²程度と日 なた部分に比べて、低くなっている.午前から正午まで を想定しているStep-1では全体的に温度設定が低いた め、全体的に応力値は低い結果となった.

部材で高い応力状態が見られる.下弦材の上フランジで 60N/mm²程度,上弦材の上フランジでは50N/mm²程度,

そして斜材でも10N/mm²程度の応力が発生している.こ れらの応力値は全体的に,危惧するほどではないが温度 変化による挙動のみで,この大きさは注意すべきと考ら れる.

Step-3では,正午から日没までの状態を想定している. そのため,直射日光を受ける西側の部材では応力が大き く,下弦材側面西側では40N/mm²,斜材側面西側でも箇 所によって10~15N/mm²程度発生している.また,上弦 材では全体的に30N/mm²,下弦材上フランジでも温度が 高いため40N/mm²程度の応力を示している.一方,直接 日光が当らない下弦材側面東側では応力が20N/mm²程度 と小さくなっている.しかし,この時刻の気温は全体的 にまだ高いため、設定した解析条件以上に部材温度が上 がる場合が考えられる.そのため、日なた部分や日陰部 分においても、Step-3以上の応力が発生する可能性があ る.

Step-3-2では、Step-3同様に西側で大きな応力が発生している.下弦材側面西側で60N/mm²,上弦材側面西側で 650N/mm²程度発生している.そして、同様に気温が高い下弦材上フランジでも65N/mm²程度発生しているが、上弦材上フランジでは40N/mm²とやや低い応力状態となっている.しかし、西側の上弦材のガセットプレート部分において最大で70N/mm²と高い応力が発生していることがわかる.

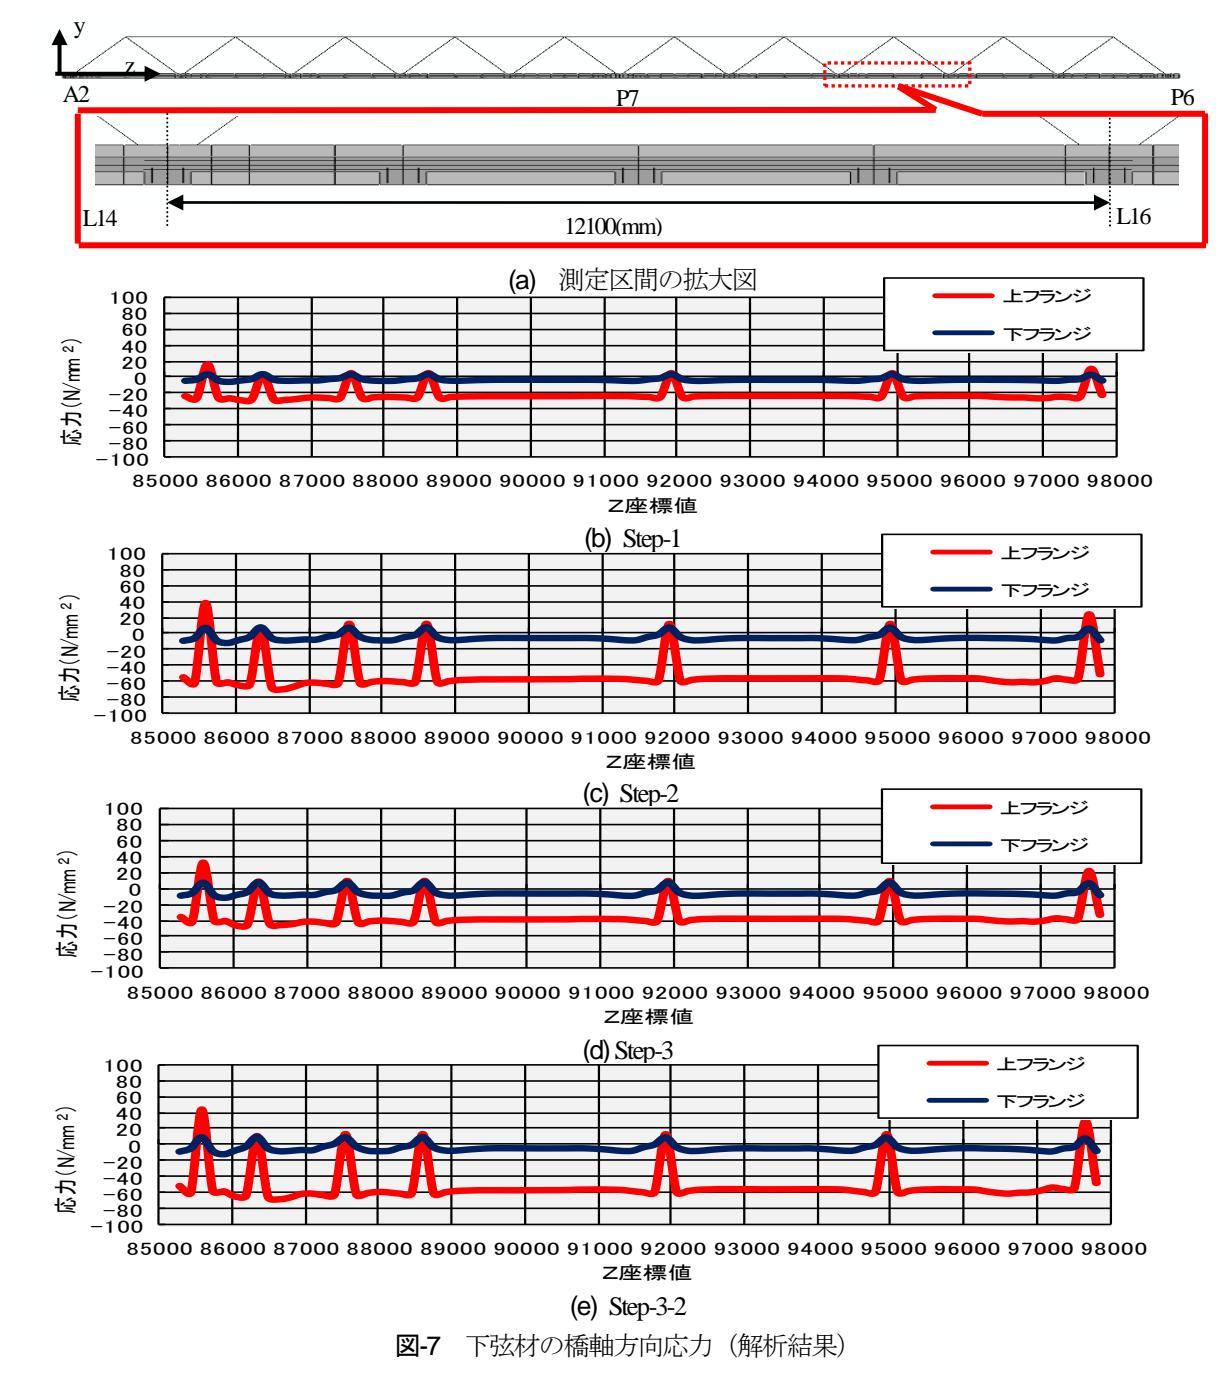
した箇所の各パターンにおける橋軸方向応力を図-7に示 す.また,解析結果より東側と西側で値に差があまり見 られなかったため,図-7では上下フランジともに東西側 の平均値で表している.

気温が高くないStep-1では、全体的に大きな応力は見 られなかった.しかし、正午付近を想定しているStep-2, そして正午から日没まで想定しているStep-3およびStep-3-2では、下弦材上フランジで大きな応力が発生している. 特にStep-2およびStep-3-2の下弦材上フランジでは70~ 80N/mm²程度の応力が発生している.しかし、4パター ンいずれも温度がそこまで上昇していない下フランジで は大きな応力はみられなかった.

またダイヤフラムが設置している箇所では、上下フラ ンジともに応力が小さくなっている.
