# (29) 載荷履歴を受けたボルト接合された 格子型SRC柱の補修後性能に関する実験的研究

本報では載荷履歴を受けた内蔵鉄骨がボルト接合で組み立てられた格子型SRC柱の補修後性能を明らか にすることを目的としている.最初に健全な柱の載荷実験を行い(一次載荷),載荷後に軽量ポリマーセ メントモルタルによる断面成形と,ひび割れへのエポキシ樹脂注入を行った後,再度載荷実験を行った (二次載荷).実験変数は,軸力比と一次載荷時の変位振幅の大きさとした.いずれの試験体も二次載荷 時に初期剛性が低下し,最大耐力はほぼ同程度であったが,一次載荷で主筋の座屈を生じた試験体では最 大耐力を回復させることができかった.また,数値解析により,軸力比の小さい試験体は初期剛性の低下 率,最大耐力ともによく予測できたが,高軸力比の試験体では二次載荷の最大耐力以降の挙動を追跡する ことができなかった.

# STRUCTURAL PERFORMANCE OF DAMAGED OPEN-WEB TYPE SRC BEAM-COLUMNS WITH BOLT-CONNECTED BATTEN STEEL PLATES AFTER RETROFITTING

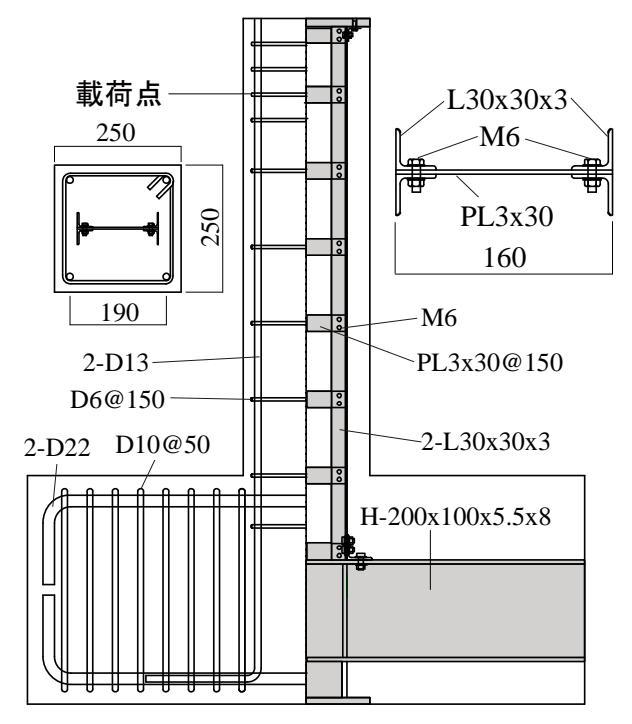
# 図1 試験体形状寸法

試験体一覧を表1に、試験体の形状及び寸法を図1に示 す.断面せい・幅が250mm、せん断スパン比が3の格子

型SRC柱試験体で、試験体下部には載荷床版に固定する ためのスタブを設けている.内蔵鉄骨はL-30×30×3の 山形鋼と幅32mm、板厚3mmの帯板をボルト接合で組み 立てており、鉄骨せいは160mm、帯板間隔は150mmとし た.ボルトはM6でトルクを15Nm導入した.主筋はD13 を主筋間距離190mmで4本、帯筋はD6を150mm間隔で設 置した.鉄骨弦材はスタブ内蔵鉄骨とエンドプレートに ボルト接合、主筋は上部のエンドプレートに溶接接合さ れており、エンドプレートにはコンクリートの充填孔 (*ф*=90mm×2)を設けている.

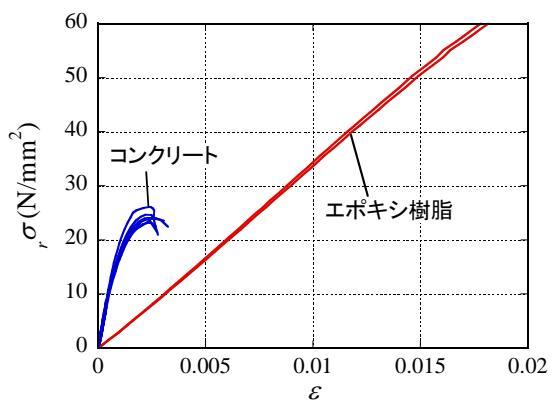
図2 エポキシ樹脂の応カーひずみ関係

×10<sup>3</sup>N/mm<sup>2</sup>であり、コンクリートのヤング係数の1割程 度の値であった.エポキシ樹脂とコンクリートの応力– ひずみ関係を図2に示す.コンクリートの約2倍の強度ま で弾性挙動を示しており、その時のひずみは約0.015で ある.

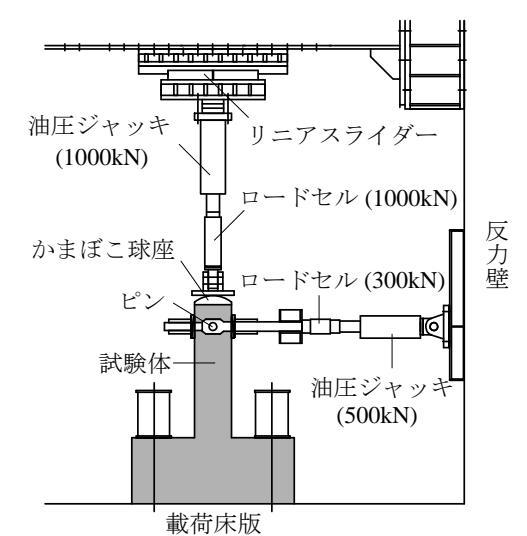
図3 載荷装置

載荷装置を図3に示す.水平移動可能なリニアスライ ダに取り付けられた1000kN油圧ジャッキで所定の軸力 を載荷した後,500kNの油圧ジャッキによって水平力を

加えた. 軸力と水平力の載荷点が一致する(水平載荷治 具ピン位置)ように,試験体上部にかまぼこ状球座を設 置した. ジャッキの先端に取り付けたロードセルにより, それぞれの荷重を計測した.

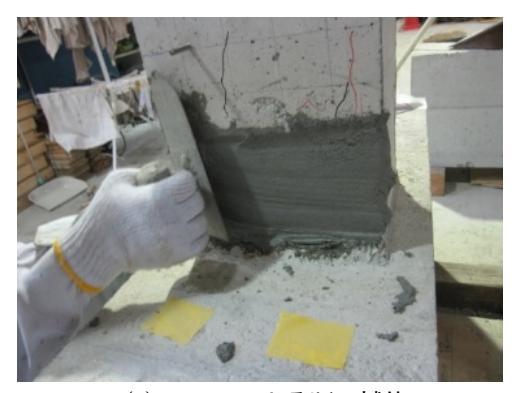
(a) PCM による断面補修

補修は文献5と同様の方法で,主としてひび割れへの エポキシ樹脂の注入を行った(写真1(b)参照).また, いずれの試験体もかぶりコンクリートの剥落等損傷が激 しかったため,樹脂注入前にPCMにより断面形状の修 復成形を行った(写真1(a)参照).コンクリートの脆弱 部分を除去後,既存コンクリートとの接着性向上のため の下地処理用プライマーを塗布し,PCMにより断面を 成形後,4週間養生した.ひび割れへのエポキシ樹脂の 注入は,表面の塵埃除去後に,ひび割れ幅が大きい場所 あるいは2本のひび割れの交点でエポキシ樹脂を注入し た.エポキシ樹脂の硬化まで養生した(1週間)後,表 面の仕上げを行った.

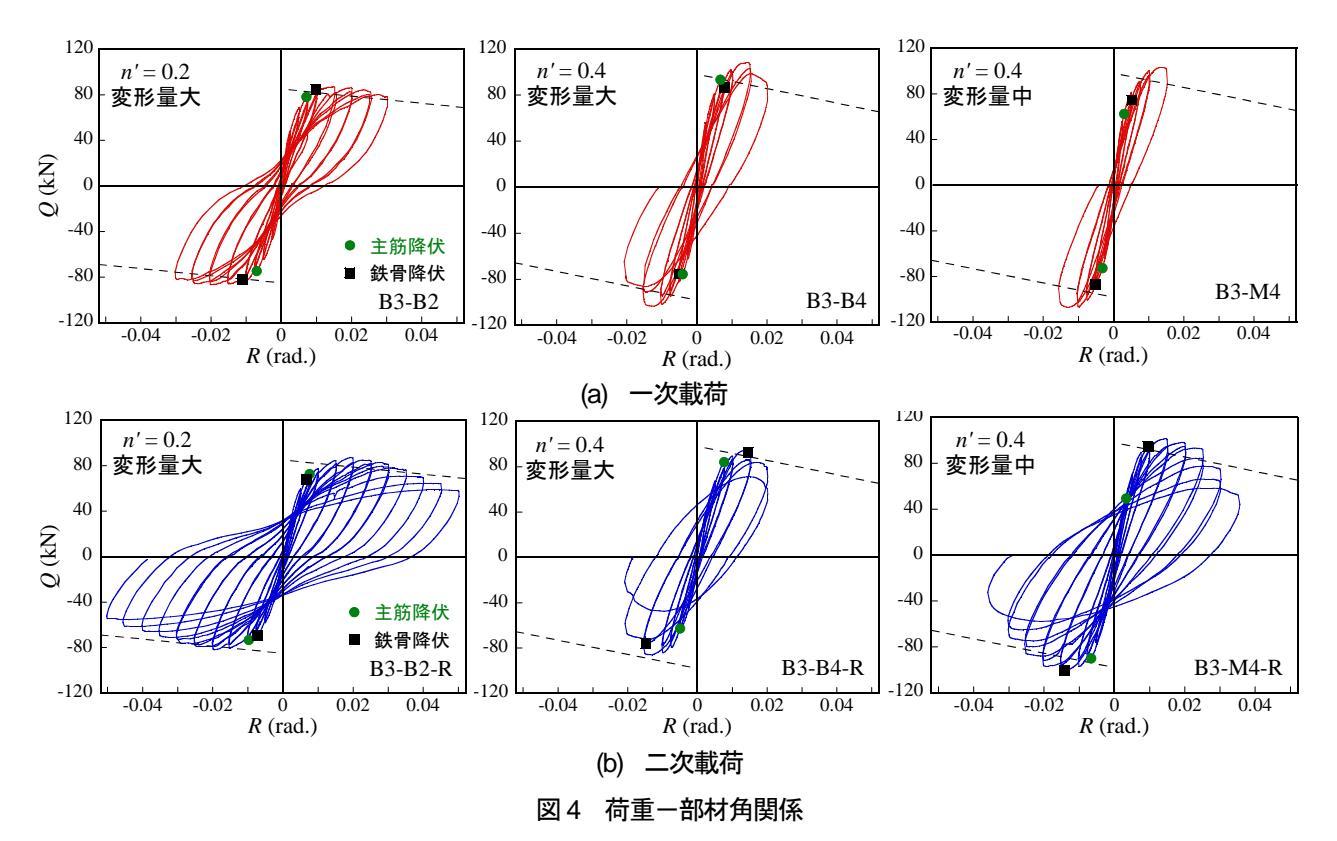
水平荷重と部材角の関係を図4に示す. 図中の●印, ■印はそれぞれ鉄筋及び内蔵鉄骨弦材山形鋼最外縁のひ ずみが初めて降伏ひずみに達した点を示している. また, 図中の点線は鋼材の降伏点応力とコンクリートの圧縮強 度を用いて算定した塑性崩壊機構直線である.

いずれの試験体も一次載荷と二次載荷ともに紡錘型の 履歴ループを示している.軸力比が0.2の試験体は補修 前後とも部材角0.03rad.まで塑性崩壊機構直線に沿って低 下しており,水平耐力の低下はP-ム効果によるもので断 面の曲げ抵抗力は失われていないことがわかる.一方で, 軸力比が0.4の試験体は最大耐力後に急激な耐力低下を 示す.これはかぶりコンクリートの剥離(柱脚から 150mmの範囲)と主筋の座屈が原因である.

試験体B3-B2は、部材角0.015rad.で最大耐力を発揮し、 最大耐力発揮後は緩やかに耐力低下して部材角0.03rad.で 降伏点耐力に達した. 試験体B3-B4は部材角0.015rad.に最 大耐力を発揮し、耐力発揮後は急激に耐力低下して部材 角0.02rad.で降伏点耐力に達した.実験終了後、かぶりコ ンクリートの脆弱部分を除去した際に主筋の座屈が確認 された. 試験体B3-B2-Rは部材角0.025rad.で最大耐力を発 揮し、最大耐力発揮後は緩やかに耐力低下をした. 試験 体B3-B4-Rは部材角0.015rad.で最大耐力を発揮し、最大耐 力後は急激に耐力低下をした. 試験体B3-M4-Rは部材角 0.015rad. で最大耐力を発揮し、最大耐力後は部材角 0.025rad.までは緩やかな耐力低下を示すが、部材角 0.03rad.以降は急激な耐力低下をした.補修の前後で比較 すると、試験体B3-B2シリーズは、最大耐力時部材角が 補修後に大きくなる.また,最大耐力点までは一次載荷 時の耐力が二次載荷時の耐力よりも大きいが、最大耐力 発揮後は二次載荷時の耐力が一次載荷時の耐力よりも大 きくなっている.試験体B3-B4シリーズは,最大耐力時 部材角は変わらず,二次載荷時の耐力が一次載荷時の耐 力を上回ることはなかった.試験体B3-M4シリーズは, 一次載荷で最大耐力点までしか載荷していないためその 後の挙動がどのようになるかは不明であるが,試験体 B3-B4の最大耐力発揮後の耐力低下を考慮すると,最大 耐力までは一次載荷時の耐力が二次載荷時の耐力よりも 大きいが,最大耐力発揮後は最大耐力後は二次載荷時の 耐力が一次載荷時の耐力よりも大きくなる.試験体B3-B4シリーズのみ最大耐力後の耐力が回復しなかったの は,一次載荷時の主筋の座屈が原因である.

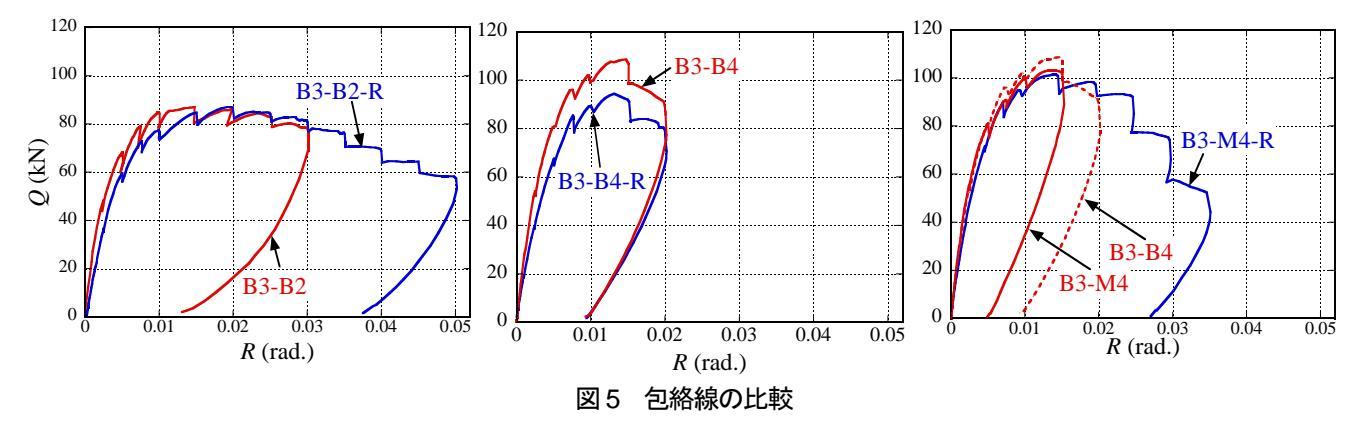
図5に各試験体の正側の包絡線の比較を示す.一次載 荷における変形量の大小に関わらず、全ての試験体にお いて補修後では初期剛性が低下していることがわかる.

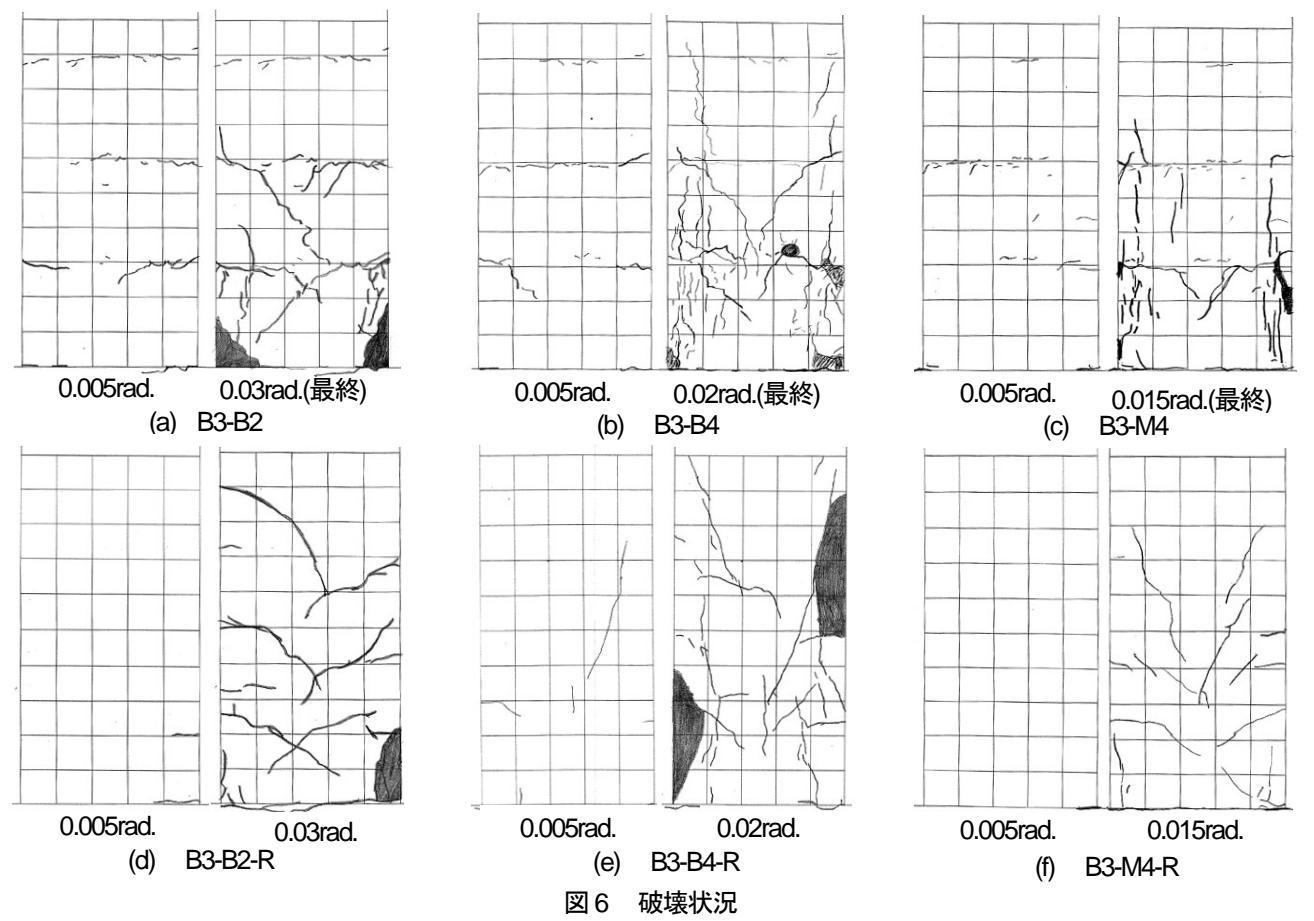
図6に各試験体の破壊状況を示す. 図中黒く塗りつぶ している部分はコンクリートが圧壊あるいは剥落した部 分である.一次載荷と二次載荷の状況を比較すると,二 次載荷によるひび割れは,曲げひび割れ,斜めひび割れ ともに一次載荷時のひび割れ部分とは異なる場所に発生 しており,エポキシ樹脂によるひび割れ補修の効果は十 分あると判断できる.また,いずれの試験体においても, 初期の部材角における補修前の試験体の損傷状況と補修 後の試験体の損傷状況を比較すると,補修後の試験体の 方がひび割れの数が少なく損傷を抑えられていることが わかる.

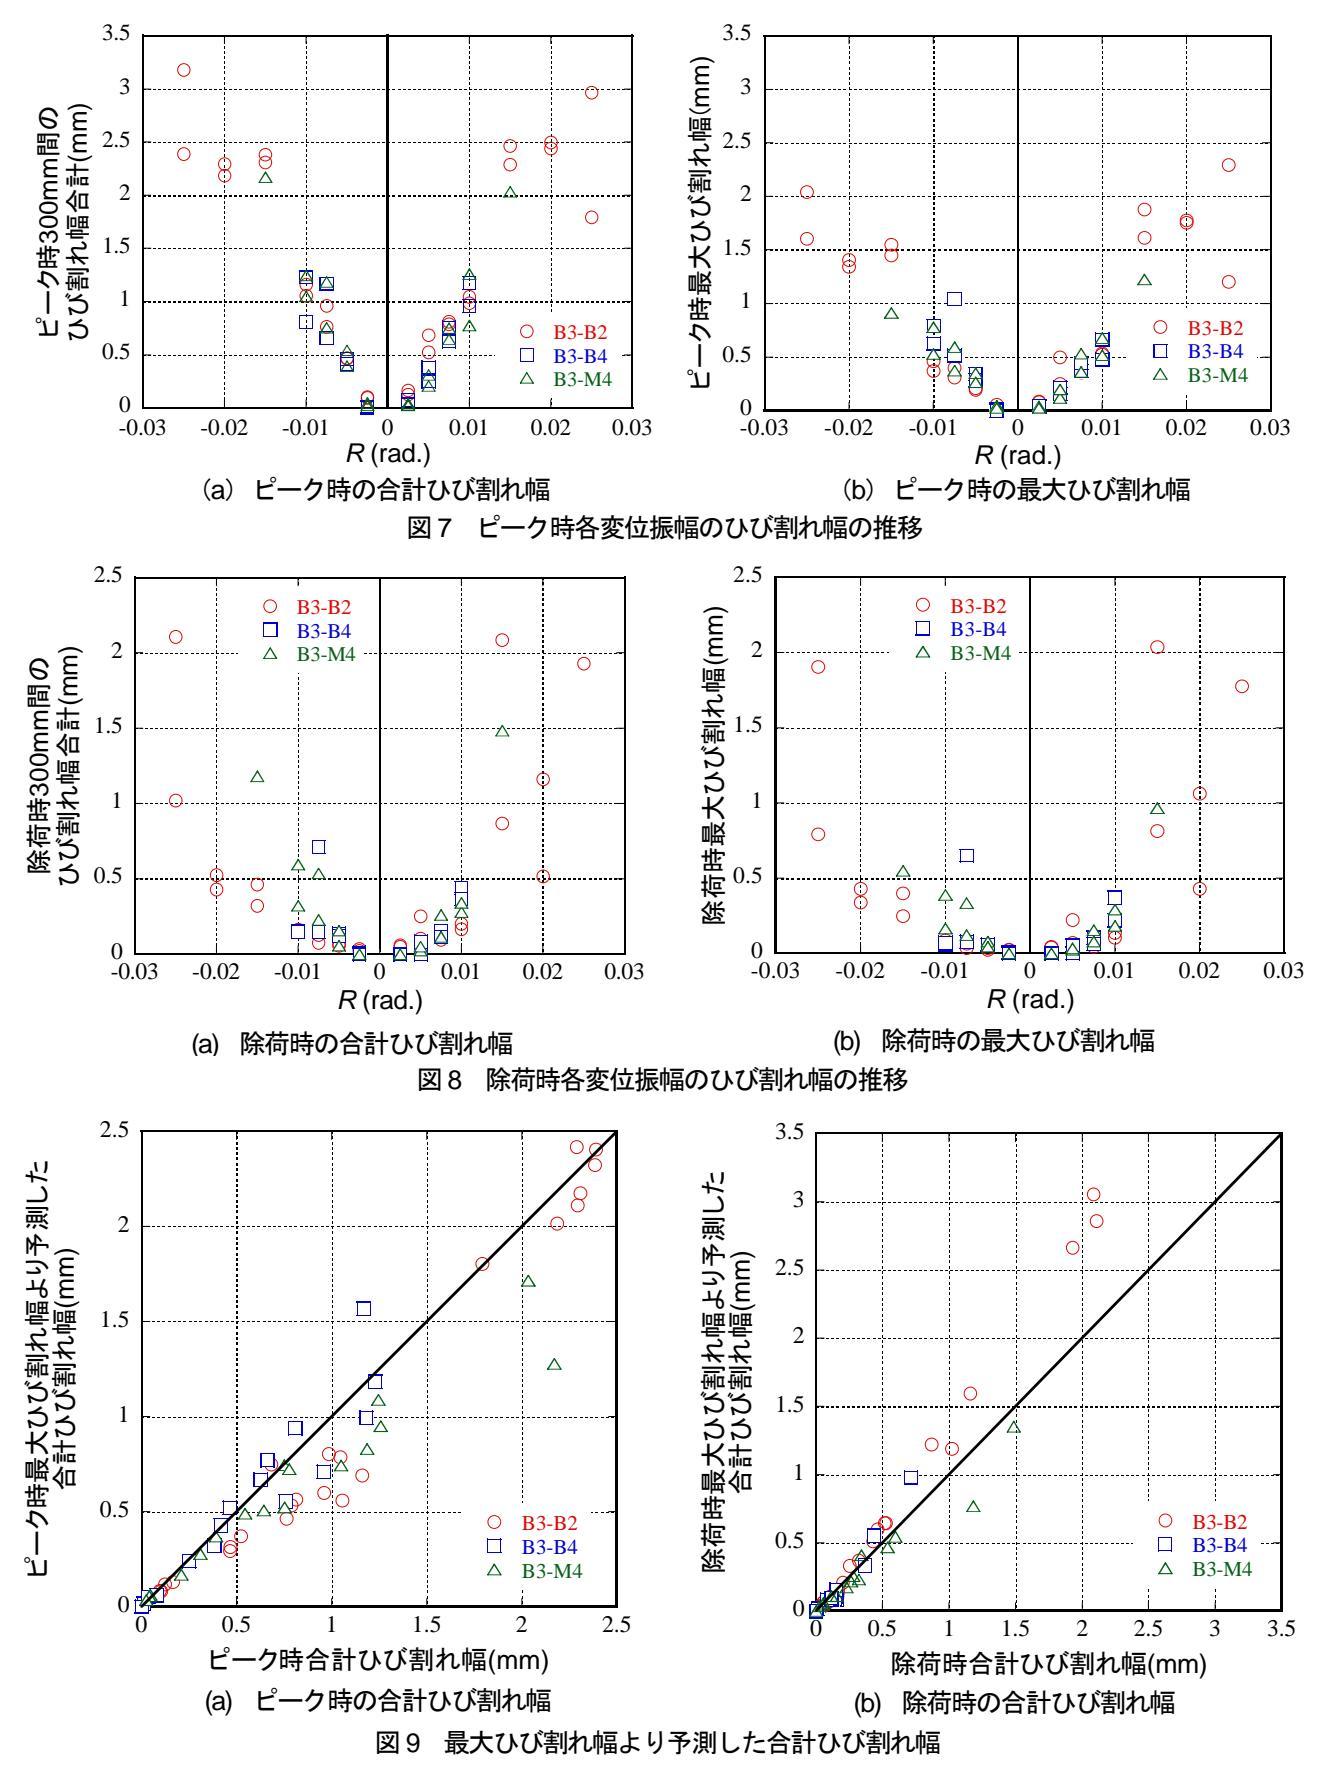
損傷状況と経験部材角の関係を調べるため、一次載荷 時の各載荷サイクルの最大変位振幅時(以下ピーク時と する)とその荷重除荷時の、柱脚より300mmの範囲での 曲げひび割れ幅をデジタル顕微鏡(倍率200倍)で測定 した. 図7に各変位振幅ピーク時のひび割れ幅と部材角 の関係を、図8に各変位振幅除荷時のひび割れ幅と部材 角の関係を示す. 図7よりピーク時のひび割れ幅は部材 角に対して線形関係にあることがわかる.図8より除荷 時のひび割れ幅は部材角0.01rad.より小さい部材角では残 留ひび割れ幅が小さいままであるが、部材角0.01rad.を超 えるとひび割れ幅が急激に大きくなることがわかる。除 荷時のひび割れ幅は残留部材角の大きさも関係しており, 本実験では最大耐力点まではほぼ弾性変形に近いが、最 大耐力後は残留部材角が大きくなることが影響している と考えられる. また, 図7よりピーク時の300mm間ひび 割れ幅合計は最大ひび割れ幅より十分大きいが、図8よ り除荷時では300mm間ひび割れ幅合計は最大ひび割れ幅 とあまり変わらないことがわかる.これは、除荷時には、 最大のひび割れに変形が集中して残り、他のひび割れが 閉じていることを示している.

図9に最大ひび割れ幅から予測される合計ひび割れ幅<sup>7</sup> と観測された合計ひび割れ幅の比較を示す.ただし、文 献7は1D間(250mm)のひび割れを対象としている.ピー ク時の合計ひび割れ幅の予測値は大変形域においても精 度よく予測することができている.除荷時ではひび割れ 幅が小さい範囲では精度よく予測できているが,ひび割 れ幅が大きくなると過大評価する傾向にある.これは, 除荷時のひび割れ幅は最大幅のひび割れに集中している

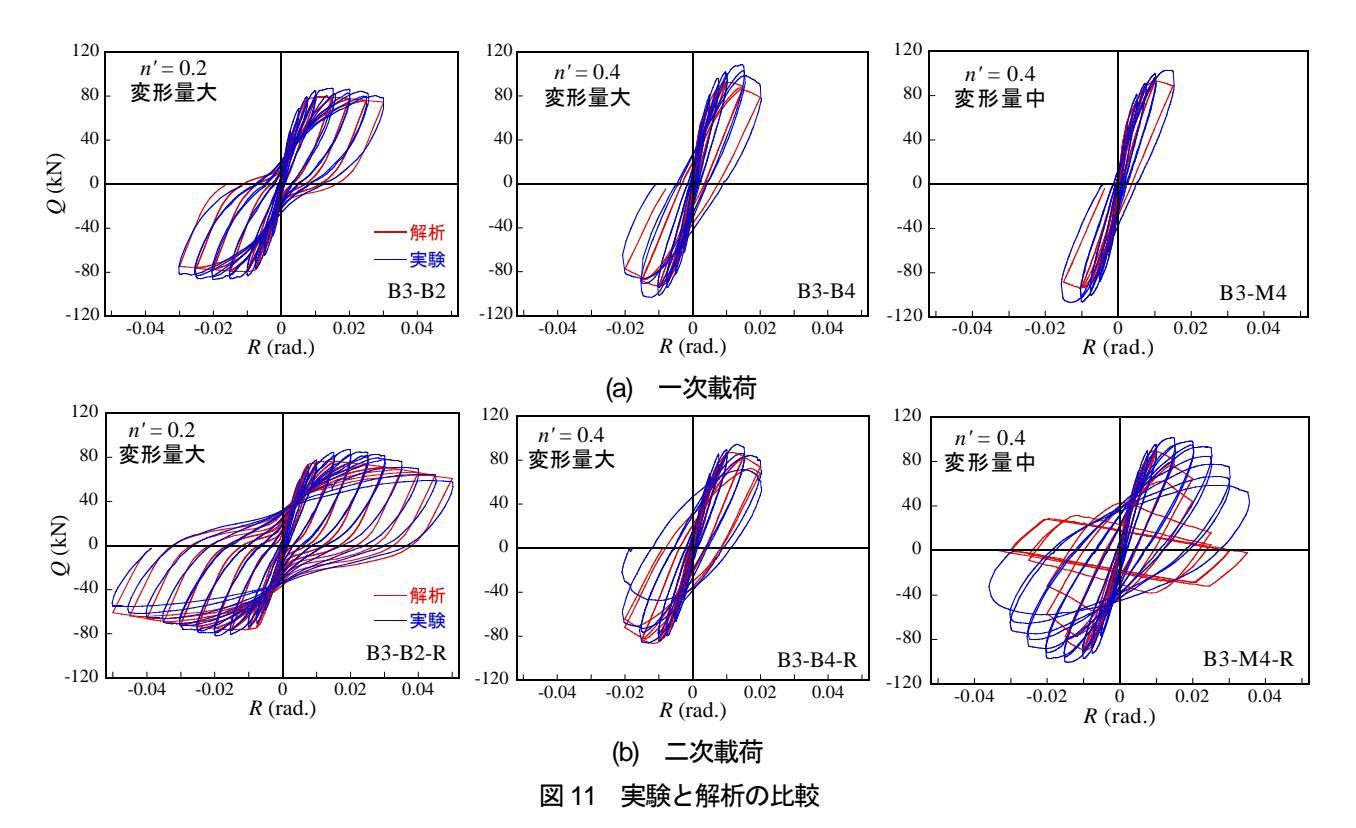
解析と実験の荷重-変形角関係の比較を図11に示す. 解析結果は実験挙動を概ね追跡できているが、試験体 B3-M4-Rについては部材角0.01rad.以降で解析値が実験値 を大きく下回っている. 解析結果の一覧を表3に示す. 表中の初期剛性は、部材角0.001rad.時の割線剛性であり、 最大耐力は正負の平均を示している. 一次載荷の初期剛 性に対する二次載荷の初期剛性の低下率は、軸力比0.2 の試験体では概ね追跡できているものの、軸力比0.4の 試験体では解析値の方が約2割程度小さくなった.また, 最大耐力の低下率は、試験体B3-B4-Rを除き概ね追跡で きた. 試験体B3-B4での一次載荷の座屈に起因する耐力 低下は、解析では座屈を考慮していないため追跡できず、 実験値よりも高い最大耐力の低下率となった.
