(55) 3次元FEM衝撃応答解析による合成鋼鈑 桁橋の振動特性に関する検討

近年,我が国の市町村部では大規模橋梁の維持管理が問題となっている.現在,大規模橋梁は目 視点検により健全度を評価しているが,より適切な評価を可能とする簡易的な手法が求められてい る.橋梁性能や健全度の評価の指標の一つに振動による特性があり,その調査手法の一つに重錘落 下衝撃振動試験がある.本論文は岩手県北上市に設置されている合成鋼鈑桁橋を研究対象としてい る.この橋梁の床版上面に重錘衝撃振動試験を行うとともに3次元FEM衝撃応答解析によりこの重 錘衝撃振動試験の再現を試みる.本研究では,この実験結果と解析結果から固有振動数と固有振動 モードを特定することで,対象橋梁がどのような振動特性を有しているのかを検討する.

A STUDY ON THE VIBRATION CARACTERISTICS OF THE COMPOSITE STEEL PLATE GIRDER BRIDGE BY 3D-FEM IMPACT RESPONSE ANALYSIS

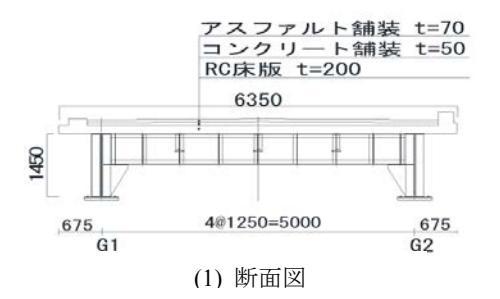
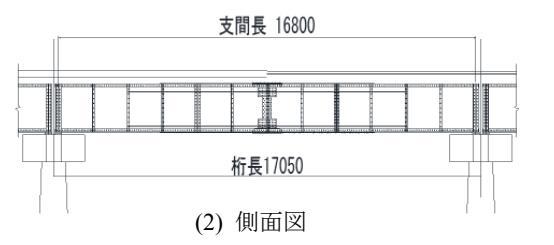
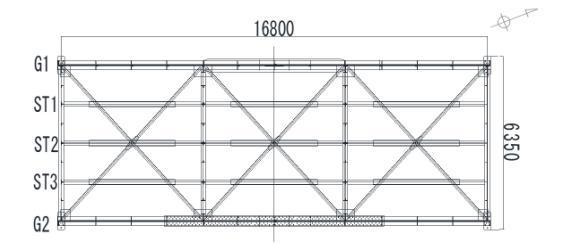
図-1 対象橋梁図

対象橋梁は写真-1 に示す,岩手県北上市の和賀川 に架かる九年橋である.この橋梁は大規模改修前, 橋長 334.000mの17連単純鋼鈑桁橋であった.(現 在改修後には連続鋼鈑桁橋となっている.)北側 8 径間は支間長 21.500mの単純4 主鈑桁橋,南側9径 間は支間長 16.800m,桁高 1.45mの単純2 主鈑桁橋 である.本研究では南側単純2 主鈑桁橋の第8径間 を研究対象としている.図-1 にこの橋梁の上部工断 面図,側面図,平面図を示す.

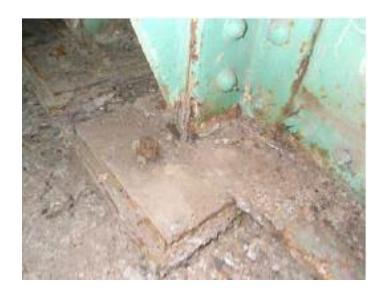
主桁の腐食状況について浮錆除去により詳細調査 を行い,各部の形状寸法や損傷状況を確認するとと もに必要となる調査を実施した.写真-2にこれらの 詳細調査による腐食の状況を示す.調査結果から, 腐食について要因別に分類すると3通りの腐食形態 が存在した.1つ目は写真-2(1)に示すような支点部 の腐食である.腐食により支承部の固着が確認され, 水平方向の滑動ができない状況であることが確認で きた.この腐食の原因は床版端部や伸縮装置付近か らの漏水である.これらの漏水が橋座部に滞水し腐 食を促進している.2つ目は張出床版からの漏水に よる腐食である.本橋の張出床版部と並行して設置 されている歩道橋との隙間からの漏水により主桁ウ ェブが腐食していた.歩道橋が設置されている主桁 G2側面の損傷が著しく,写真-2(2)に示すような貫

(1) 支承部の腐食状況

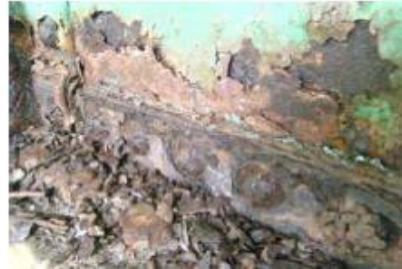
(3) 主桁 G2 下フランジの腐食状況

通孔が確認された.3 つ目は床版内部を浸透した漏 水による腐食である.経年による床版劣化により, 雨水等の水分が床版に浸透して床版下面へ漏水し主 桁が腐食していた.写真-2(3)に主桁 G2 下フランジ の腐食の様子を示す.

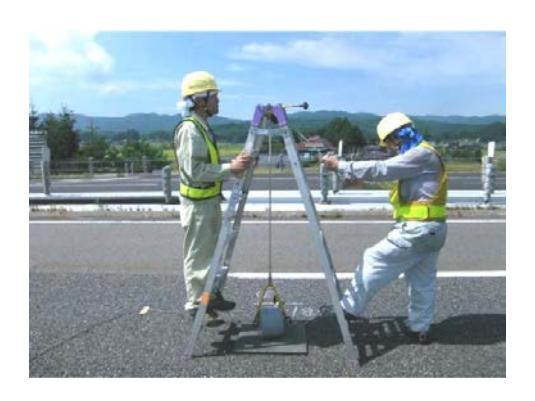
写真-3 重錘落下衝撃試験の様子

本研究では,対象橋梁に対し重錘衝撃振動試験を 行った.写真-3 に重錘衝撃振動試験の実施状況を示 す.これは構造物に衝撃荷重を与えて,その応答か ら構造物の周波数応答値を算出し,この関数の振幅 の卓越周波数と位相角から構造物の固有振動数を把 握する試験である.また図-2 に計測位置,重錘落下 位置を示す.ただし図中の数字は各着目点を示す. これらの着目点は橋梁全体の曲げ 1,2 次振動モー

ドとねじれ1次振動モードが計測可能な,支間の 1/4 点, 1/2 点, 3/4 点における主桁(G1, G2)およ び中央縦桁(ST2)上の舗装面に位置している.上 部工 RC 床版に対し 400N の円筒形重錘を 50cm の高 さから落下させ, 落下時の上部工床版上の各計測点 における応答加速度を橋軸鉛直方向について計測し た. 重錘の形状は直径 @230mm, 厚さ L=200mm で あり, 重錘を落下させる際には舗装との接触面は高 周波数領域の影響を除去するため、厚さ12mmのゴ ムパッドを舗装面上に設置した. 測定は、サンプ リング周波数 1000Hz で計測し、衝撃による加速度 波形が十分に減衰しきるまでの約 10 秒間計測を行 った.加速度データは重錘落下による外力の影響を 除いた時間から 8192 個サンプリングしている. RC 床版への重錘衝撃振動試験から得られた応答加速度 データから FFT により振幅スペクトルと位相差スペ クトルを算出した.

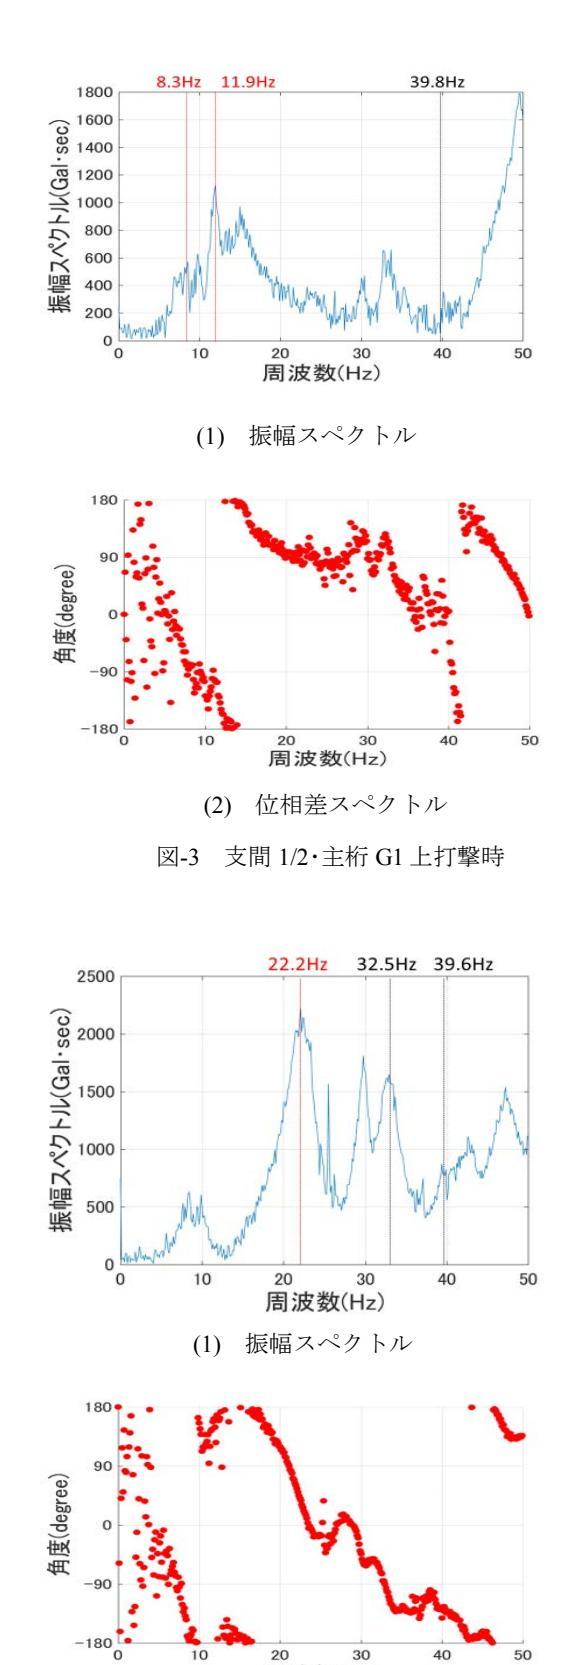
図-4 支間 1/4·縦桁 ST2 上打撃時

橋梁曲げ1次,ねじれ1次モードを求めるため, 支間1/2点主桁G1上の床版を打撃した時の,図2に 示す着目点4での振幅スペクトルと位相差スペクト ルの結果を図-3に示す.また,橋梁曲げ2次モード を求めるため支間1/4点縦桁ST2上の床版を打撃し た時の着目点2での振幅スペクトルと位相差スペク トルの結果を図-4に示す.ただし振幅スペクトルが 複数存在するため,振幅が卓越し,位相差スペクト ルが270°(-90°)を示す振動数を基本とするとともに, 各計測点における振幅スペクトルや位相差スペクト ルから固有振動モードを把握することで,構造物上 部工の固有振動数を特定した.

着目点 2,4 における衝撃振動試験により得られ たスペクトル図(図-3,図-4)と実測モーダル解析の 結果から8.3,11.9,22.2Hzはそれぞれ曲げ1次,ね じれ1次,曲げ2次振動数に対応していることがわ かった.これらは橋梁上部工全体系の固有振動数で ある.また図-3,図-4 やその他の着目点におけるス ペクトル図より,30から40Hz付近の高次周波数帯 に複数の卓越周波数が確認された.これらの卓越周 波数がどのようなモードであるかを検討するために, 対象橋梁の3次元 FEM モデルを作成し,モーダル 解析や衝撃応答解析を用いて衝撃振動試験の再現を 試みた.

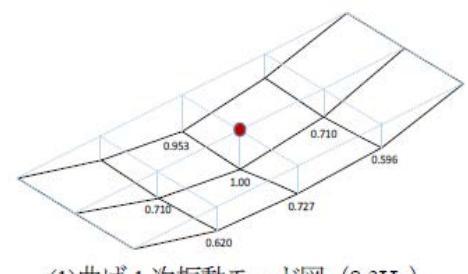
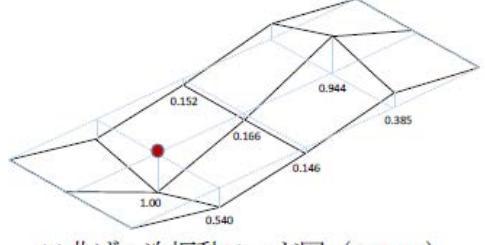
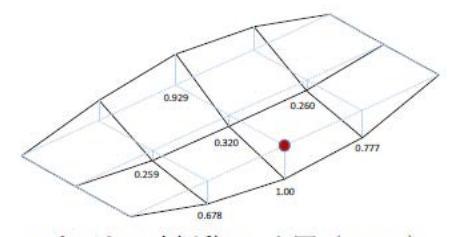
図-5 実測振動モード図

実測振動モード図の描画に際しては、同時測定を 実施した各測点における振幅スペクトルと位相差ス ペクトルを用いて、重錘落下位置における位相角 270°付近を示す振動数から振幅 anを読み取り、さら に位相差スペクトル図から位相角 bnを読み取り、式 (2)で算定した各測点の比率に基づいて求めた、得

られた各モード図を図-5に示す.

(1)曲げ1次振動モード図(8.3Hz)

(2)曲げ2次振動モード図(22.2Hz)

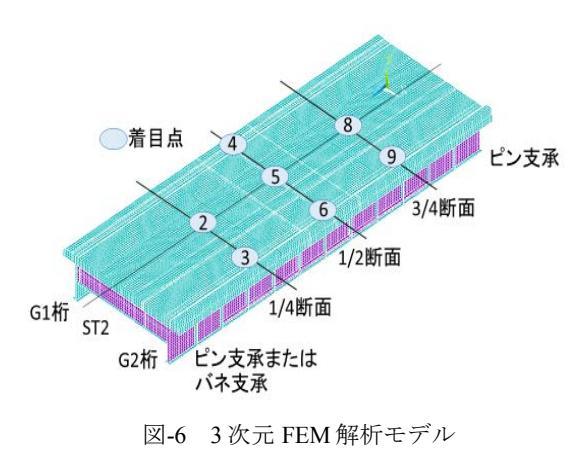
本論文では上部工の動的挙動特性を明らかにする ため、図-6に示す橋脚を考慮しない単径間の3次元 FEM モデルを作成した. このモデルは主桁, 横桁 に Shell 要素, 対傾構に Beam 要素, 床版に Solid 要 素を使用し,総節点数は 78301,総要素数は 66923 である.本研究では劣化を考慮しない健全モデルと、 詳細点検結果に基づく腐食による主桁の断面減少を 考慮した劣化モデル(現状モデル)を作成し比較検 討した. これらのモデルについて支承の拘束状況を 判断するためピン-ピン支承(水平移動完全拘束) と橋軸方向に並進するバネ支承(水平移動一部拘束) をそれぞれモデル化し比較検討した. RC 床版内部 は目視点検で劣化の度合いが特定できないため、各 モデルの床版全体のヤング係数を一律に変化させて モーダル解析, 衝撃応答解析を行った. ここで RC 床版の初期時,剛性低下時のそれぞれのヤング係数

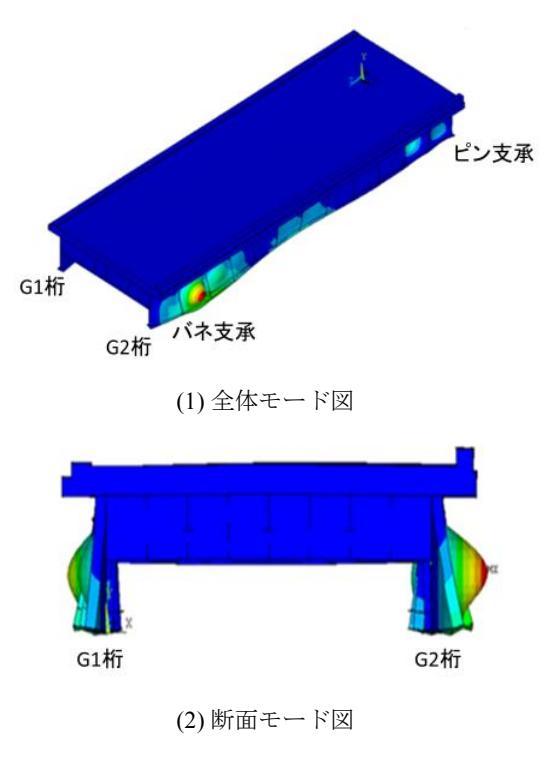
図-7 桁の局部ねじれ2次モード図

モーダル解析を用いてピン-ピン支承を用いた健 全モデル,劣化モデルついて解析を行った.表-3に モーダル解析における各条件での結果の一例を示す. 健全モデルについて E1/E0を1.0から0.7まで変化さ せたが実測値と比較して全体的に異なる値を示した. 劣化モデルでは,曲げ1次,2次モードやねじれ1次 モードに関しては実測値と異なる値を示したが,高 次周波数帯では E1/E0=0.8 の時に実測値に近い卓越 周波数を示した.このモーダル解析の結果より高次 周波数帯での卓越周波数は桁の局部ねじれ2次,3次 モードであることが分かった.図-7に桁の局部モー ド図を示す.健全モデルではこのような桁の局部モ

ードは明白に表れなかったため、桁の劣化がこのような高次周波数帯に卓越周波数を誘発したのではないかと考えられる.しかし、橋梁全体系に関するモードは実測値に近い値を示していない.これは支承部の腐食等による水平移動拘束の度合いが影響しているのではないかと考えられる.そこで本研究では、橋軸方向に対する並進バネをモデルの支承部分に導入した.橋梁全体のモードである曲げ1次モードの振動数が実測値に近い値を示す時のバネ定数を、最適バネ定数Kとし、E1/E0を変化させるごとにそれぞれKを求めた.各E1/E0でのKの値を表-4に示す.バネ支承を導入することで、E1/E0=1.0の時に、卓越周波数は全体として実測値に近い値を示した.

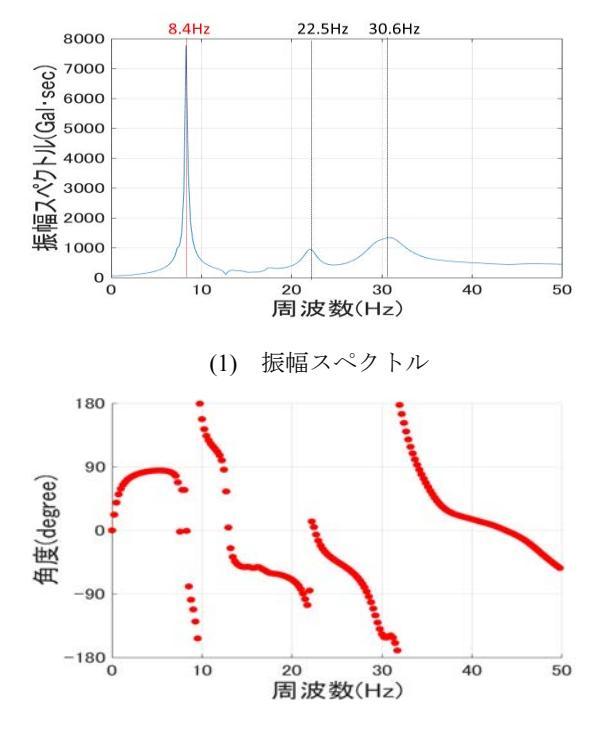
モーダル解析の結果からバネ支承による解析によ って,橋梁全体系のモードは実測値に近い値を示す ことが明らかとなったため、衝撃応答解析において はバネ支承を用いたモデルで衝撃応答解析を行っ た. 健全モデルでは橋梁全体系卓越周波数は実測値 に近い値を示す結果となったが, 高次周波数帯での 卓越周波数は確認することができなかった. 同様に 劣化モデルを用いて衝撃応答解析を行った. 結果の 一例として着目点 4 に対する打撃時の,E1/E0=1.0 に おける着目点 4,着目点 2 でのスペクトル図を図-8、図-9に示す.実測値における橋梁全体系のモー ドに対応する、8.3Hz、11.9Hz に近い値を示してい ることがわかる.また、健全モデルでは確認するこ とができなかった高次周波数帯においても,劣化モ デルでは30.6Hz, 31.3Hzに卓越周波数を確認するこ とができた.他の着目点においても同様に高次周波 数帯に卓越周波数を確認することができたが,図は 紙面の都合上省略する.以上の結果より,桁の劣化 がこのような高次周波数帯における卓越周波数を誘 発し、桁の局部的なねじれ2次、3次モードを示し たのではないかと考えられる.
