(70) 鋼トラス橋の下弦材腐食部に対するCFRP補修に関する研究

A STUDY ON THE REPAIRING METHOD USING CFRP FOR CORRODED LOWER CHORD MEMBERS IN STEEL TRUSS BRIDGES

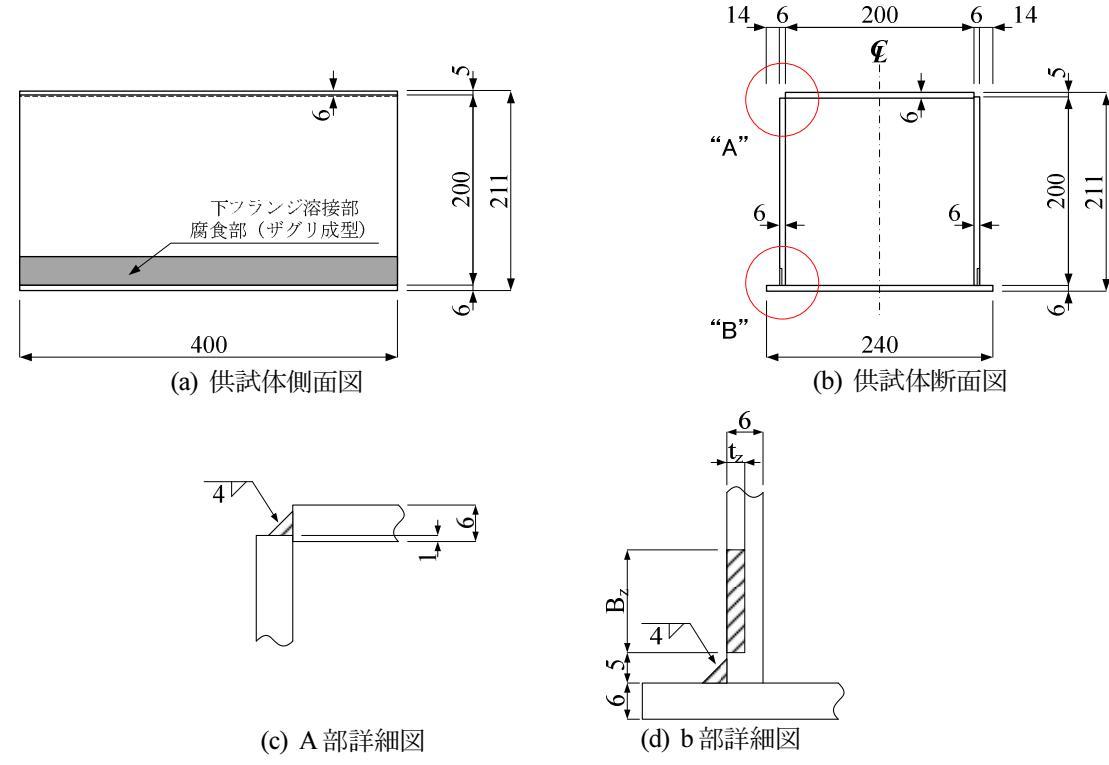
図-1 供試体寸法

本研究で使用する供試体は, 鋼種 SS400(降伏応力 G,= 351 MPa), 断面寸法は 図-1 に示す通りである. 実橋の 1/2 サイズ程度とし, 腹板の外側に腐食を模擬した断面

欠損を与える.次に,試験ケースを **表-1** に基づいて説 明する.供試体は全5体とし,腐食の無い健全なモデル (N),腹板下端部(図-1のB部)の全幅に渡って高さ15 mm,板厚 1/2の断面欠損を与えたものを A シリーズ, 高さ30 mm,板厚の3/4の断面欠損を与えたものをBシ リーズとする.A,Bシリーズについては,それぞれ無補 修の供試体を A-1, B-1 とし,炭素繊維シートにより補修 した供試体を A-2, B-2 とする.

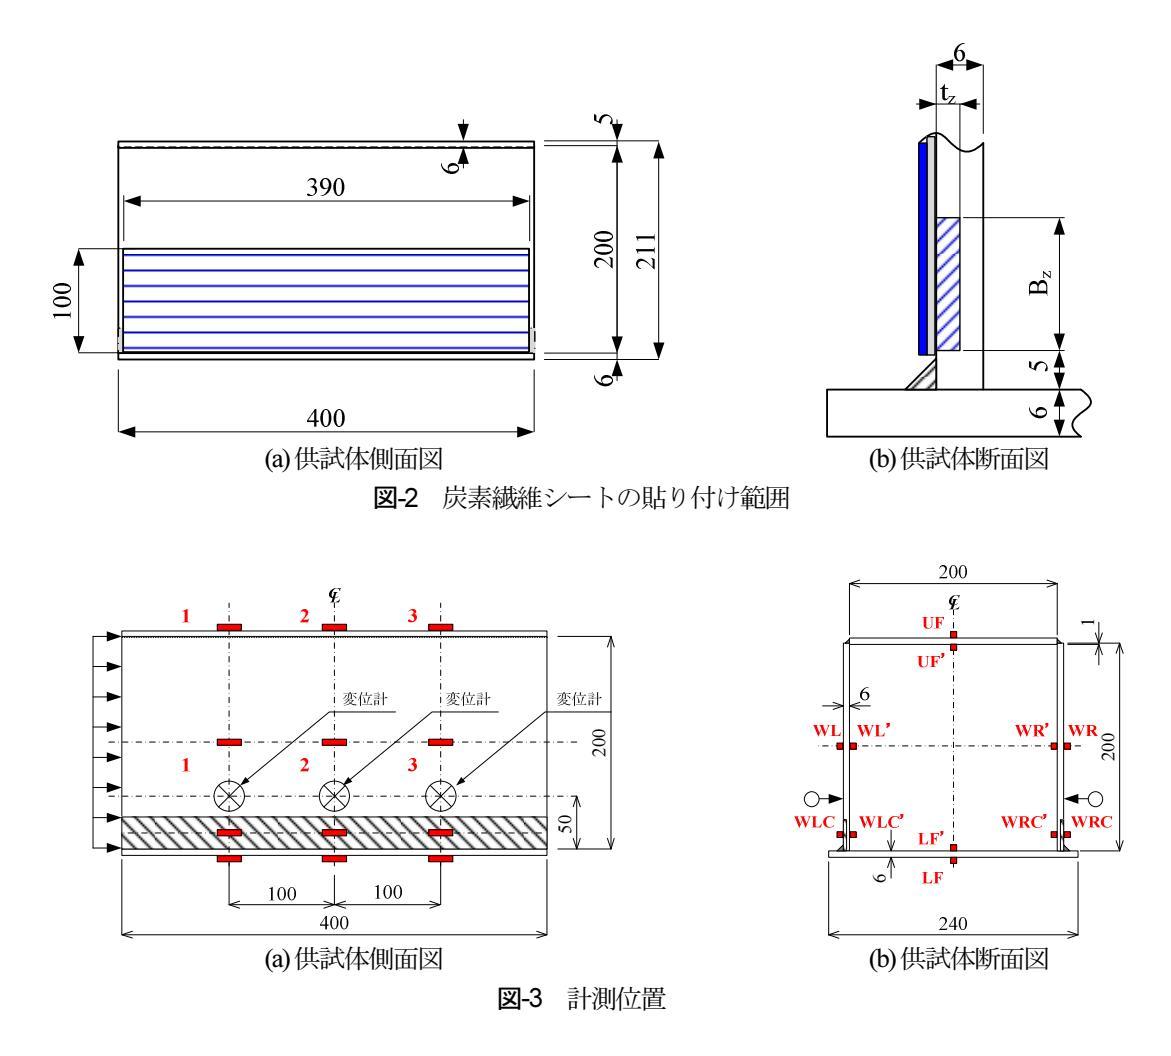
素繊維シートの貼り付け量(補修量)については、炭素繊 維シートの厚さを鋼換算し、欠損した板厚を補うように 決定している.その結果、Aシリーズでは7層、Bシリ ーズでは10層の炭素繊維シートを貼り付けている.な お、貼り付ける範囲については、下弦材の中央までとし た.炭素繊維シートによる補修範囲を図-2に示す.

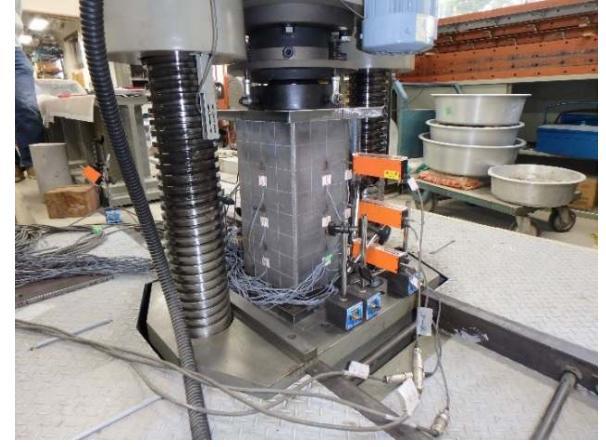
図-4 試験状況

WRC', WLC, WLC'とし, 試験体 A では下端から 7.5 mm, 試験体 B では下端から 15 mm, 載荷面から 100 mm 間隔で配置する. 図-4 に実際の試験状況を示す.

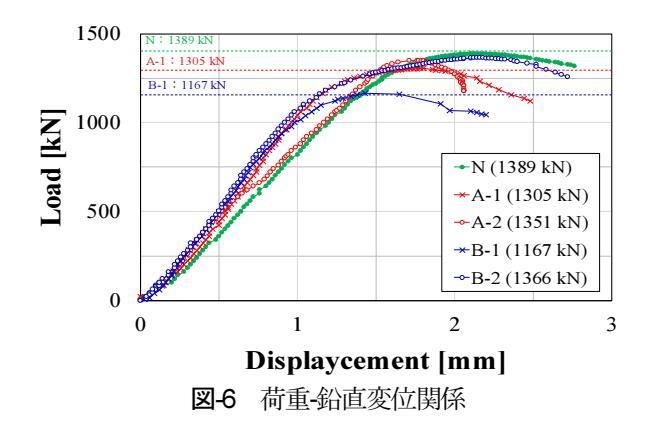
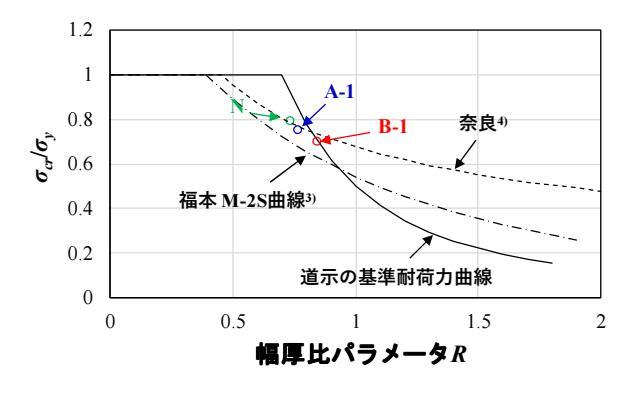
図-5 耐荷力曲線との比較

一方,式(1)を用いてNおよびA-1,B-1について耐荷力 を算出すると,それぞれ,1,640 kN(*R*=0.73),1,513 kN(*R* =0.76),1,183 kN(*R*=0.84)が得られる.ここで,A-1,B-2 の幅厚比パラメータRの算出においては,欠損部の板厚 を断面内で平均化した板厚として計算を行っている(A-1 では*t*=5.808 mm,B-1では*t*=5.255 mm となる).これよ り,B-2では実験値と計算値が概ね一致する結果となっ たが,NやA-1では,実験値との差が大きくなってしま った.図-5 には,基準耐荷力曲線との比較を示す.こ こでは,道示の基準耐荷力曲線に加え,福本³⁾,奈良⁴⁾ の提案式による耐荷力曲線も示す.これより,本試験で 得られた最大荷重は,道示の基準耐荷力曲線と比較する と大きな差が見られるが,福本,奈良らの式は実験値と 概ね一致することが分かる.

試験により得られた最大荷重は、現行の道示の基準耐荷力曲線を用いると危険側の結果となってしまう.これは、幅厚比パラメータ*R が*0.7付近では、ばらつきが大きくなるためであると考えられる.これに対し、福本や奈良が提案する評価式を用いた場合、実験値と概ね一致することを確認した.

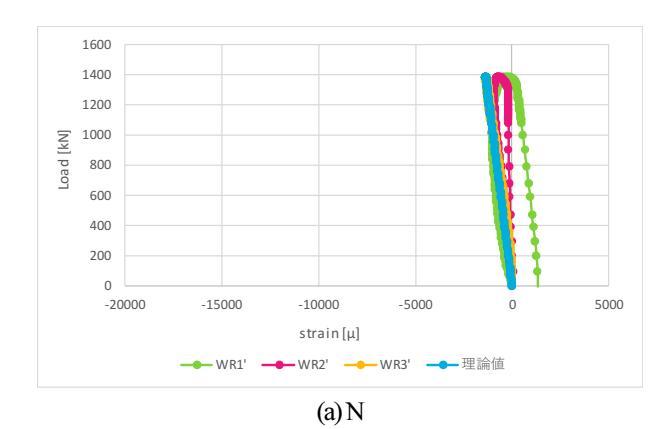
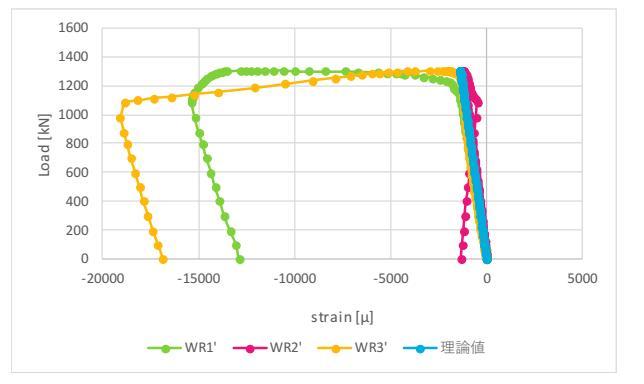
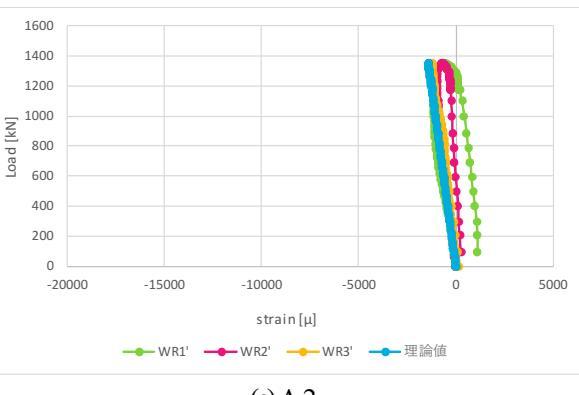
試験終了時の供試体状況の一例を 図-7 に示す. 図に 示すように、欠損近傍で局部座屈が生じ、終局に至った ということが確認できる. 炭素繊維シートで補修したケ ースについては、欠損近傍での局部座屈は見られず、炭 素繊維シートの最大荷重まで剥離や破断は確認されなか った.

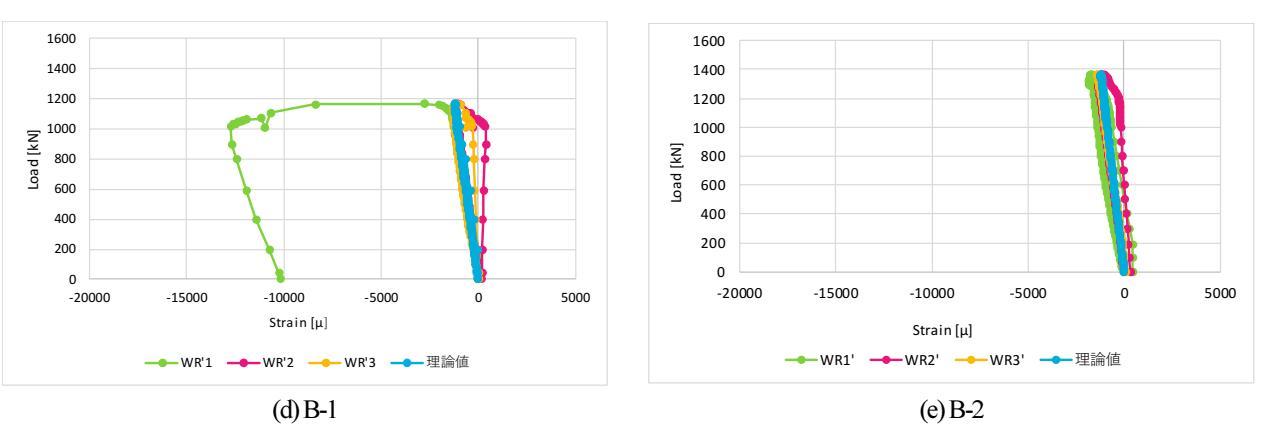
図-8 荷重--ひずみ関係(計測位置: WR')

荷重-ひずみ関係を以下に示す.ここでは、紙面の都 合上、結果の一部のみを掲載する.図-8は、右側ウェ ブ内面のひずみ(WR')を示したものである.これより、 欠損を設けたA-1,B-1では、局所的に大きなひずみが発 生しており、座屈を生じていることが確認できる.これ に対し、炭素繊維シートで補修したA-2,B-2では、ひず みの大きさが健全時と同等レベルまで低下しており、補 修効果がみられる.

荷重-ひずみ関係では、欠損を未補修の場合、欠損部

でひずみが大きくなり,局部座屈を生じていることを確認した.一方,炭素繊維シートによる補修をした供試体では,健全な供試体と概ね一致した挙動を示しており,炭素繊維シート接着工法の適用によってひずみが低減されることが確認された.
