# (17) 火災による熱履歴を受けた鋼コンクリート 合成桁の力学特性

Key Words: fire, composite girder, mechanical properties, judgment temperature

# MECHANICAL PROPERTIES OF STEEL-CONCRETE COMPOSITE GIRDER SUBJECTED TO THERMAL HISTORY DUE TO FIRE

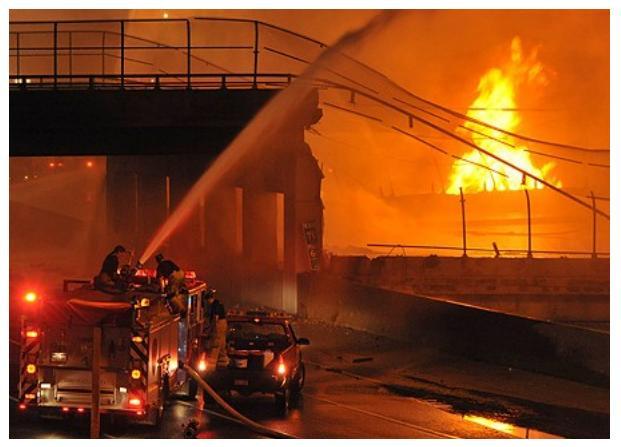
写真-1 9-Mile 高架橋における火災事例<sup>5</sup>

一方,海外では、2009年7月,アメリカの州間幹線道路I-75線の主径間と側径間がつり材で接合されたゲルバー構造を有する9-Mile高架橋にて、写真-1に示すとおり、タンクローリー車の横転・炎上によって、吊桁部が落橋した例がある<sup>5</sup>.

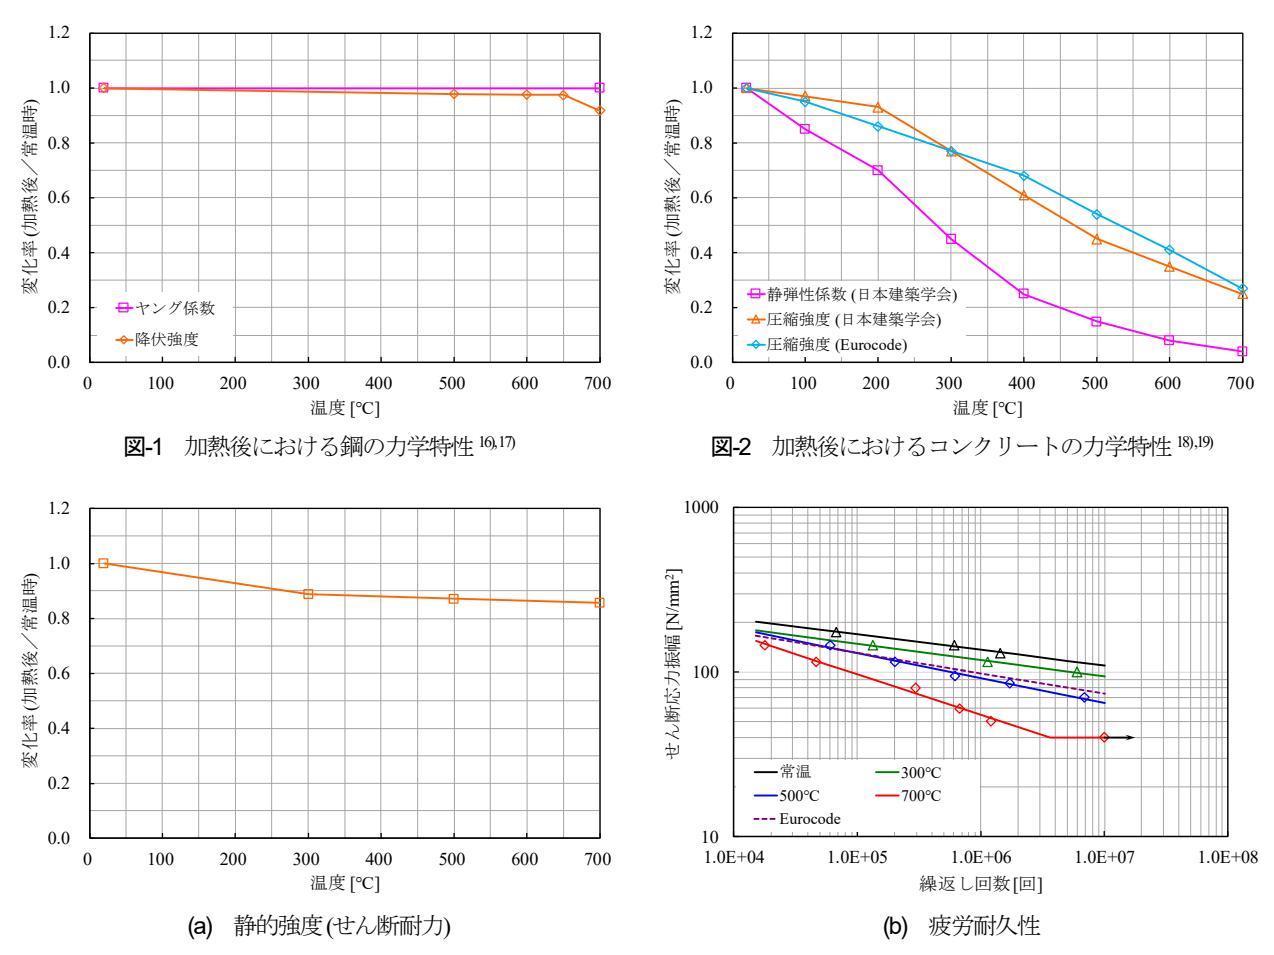
加熱後における鋼,コンクリートならびに頭付スタッドの温度と力学特性の関係を図-1~図-3にそれぞれ示す.

加熱後における鋼(SM400, SM490, SM490Y ならびに SM570)の力学特性に関する既往の研究 <sup>10</sup>および著者ら が実施した実験結果 <sup>17</sup>より,鋼の力学特性は 650~700℃ で変化することがわかった.また,著者らは文献 17)に て,加熱温度 1100℃までの実験を行っており,その結 果のばらつき等を考慮し,加熱温度を変数とした各種の 力学特性の推定式を提案している.本論文では,対象温 度が変態点以下のため,図-1 には 700℃までの結果を示 しており,各鋼種 700℃までは概ね同じ傾向が確認され たため,平均値を示している.同図より,700℃の熱履 歴を受けた場合,ヤング係数は常温時と同等の値を示し, 降伏強度は常温時の値から 8%低下することがわかる.

日本建築学会では、加熱後における普通コンクリート の静弾性係数および圧縮強度の変化率を既往の研究結果 から検討されており、文献18)に提案式が示されている. 図-2より,静弾性係数および圧縮強度は100°C以上の熱 履歴を受けた際,温度上昇に伴い低下する.700°Cの熱 履歴を受けた場合,常温時の値から静弾性係数は90%以 上,圧縮強度は70%程度低下することがわかる.一方, 欧州設計規準:Eurocode<sup>19</sup>では,圧縮強度のみが規定さ れており,日本建築学会<sup>18</sup>と概ね同じ傾向を示している.

熱履歴を受けた頭付きスタッドの静的押抜きせん断試 験<sup>20</sup>の結果より,せん断耐力は300~700℃の熱履歴を受 けた際,常温時の値より約10%(熱履歴:300℃),15%(熱 履歴:700℃)低下していることがわかる.また,繰返し 押抜きせん断試験<sup>20</sup>の結果より,疲労耐久性は,加熱温 度の上昇とともに低下し,頭付きスタッド基部の受熱温 度が500℃以上の場合,Eurocodeにおける設計疲労曲線を 下回るとの結果が得られている.

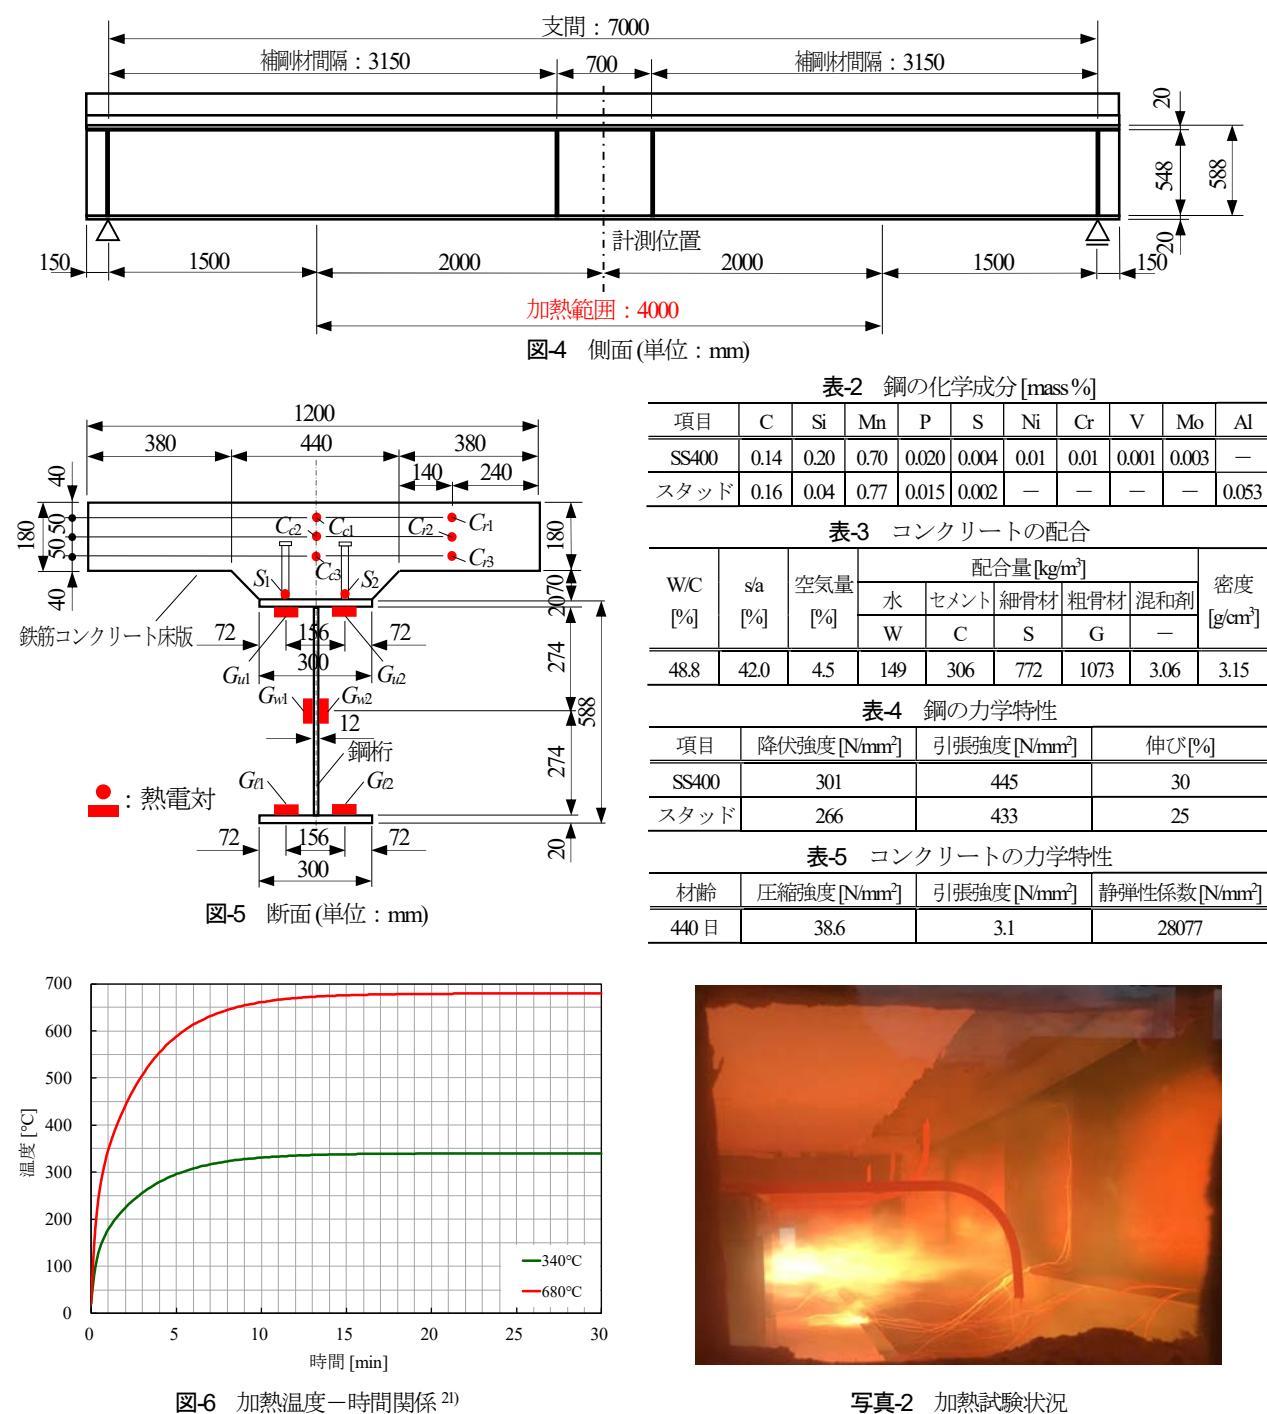
加熱試験に用いた供試体の側面および断面を図4お よび図-5に示す.図-5には、各部材の受熱温度を計測す るために貼付した熱電対の位置(赤色)も併せて示してい る.供試体はH形鋼(588×300×12×20)と幅1200mm,厚 さ180mmの鉄筋コンクリート床版で構成され、頭付きス タッド(φ19, 高さ150mm, 間隔500mm)で一体化が図ら れた合成桁である.加熱範囲は4.0m (図-4),温度測定は 支間中央で行った. なお, 確認用として, 支間中央から 両側1.0m離れた位置にも熱電対を貼付している. 合成桁 を構成する鋼の化学成分、コンクリートの配合ならびに 各材料の力学特性を表-2~表-5にそれぞれ示す.

加熱試験は、本学が所有するガスバーナーを熱源とし た大型水平加熱炉(幅: 3.0m, 長さ: 8.0m, 高さ: 1.5m) を用いて実施した. 想定する火災は野焼きの延焼(700℃ 以下)とし、加熱時間は表-1の火災事例を参考に30分間 と設定した.また、炉内温度を所定の温度まで上昇する 際は、Eurocodeに規定されている火災曲線<sup>21)</sup>を参考に、 最高温度340℃, 680℃で加熱試験を行った. 実火災では, 放水による冷却が想定されることから、水冷による検討 も行う必要があると思われるが、本検討では、炉内で常 温になるまで自然冷却した.加熱温度-時間関係を図-6, 加熱試験状況を写真-2に示す.

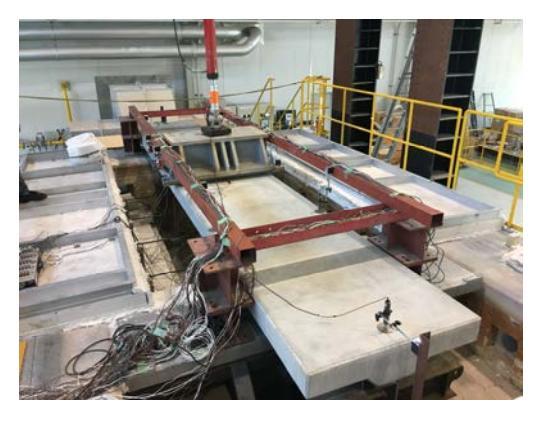
写真-3 載荷試験状況

加熱前後の静的載荷試験は、図-4に示す通り、支間中 央部700mm間隔で2点載荷で行った.荷重は、容量500kN の油圧サーボジャッキを用い、載荷板中央部に対して鉛 直方向に載荷した.本検討では、鎮火後の通行可否の判 定を主目的としているため、設計活荷重レベル(=400kN) を最大荷重として検討を行う.試験は常温時における載 荷試験に始まり、設定温度340℃の加熱試験および加熱 後の載荷試験、その結果が常温時と同程度の挙動を呈し た場合、設定温度680℃の加熱試験および加熱後の載荷 試験といった流れで行った.

加熱,載荷試験時の鋼桁のひずみは図-5の熱電対設置 箇所と同様である.載荷試験状況を写真-3に示す.

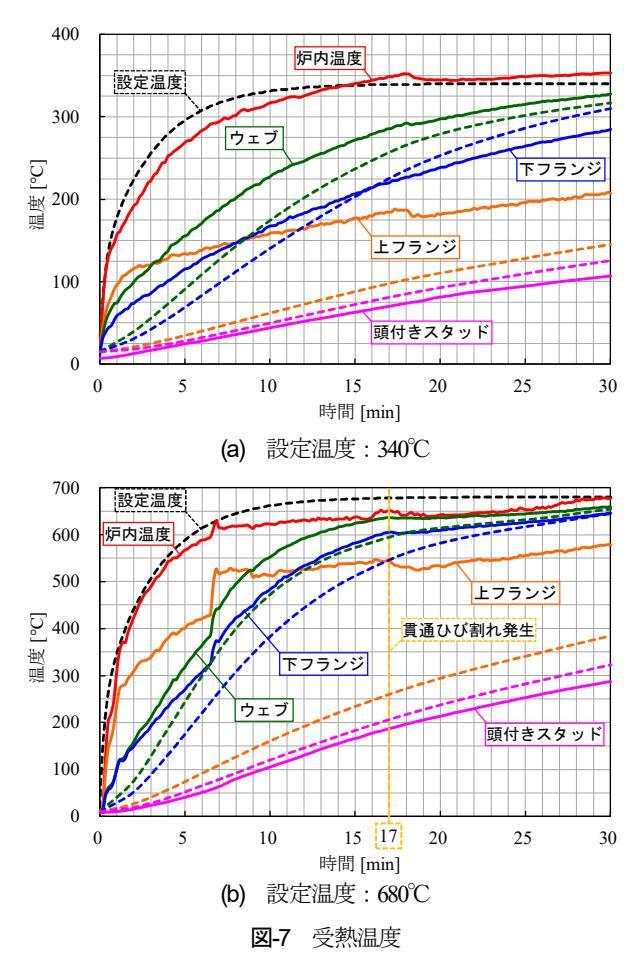
加熱試験結果の一例として,最高温度340℃および 680℃の鋼桁,頭付きスタッド,加熱開始30分時点での 鉄筋コンクリート床版の支間中央部における受熱温度を 図-7,表-6にそれぞれ示す.なお,表-6の括弧内に示す 温度は,加熱開始前の温度である.炉内温度は,炉内8 箇所で計測しており,同図に示す値は,8箇所の平均値

であり、各部材の受熱温度は、図-5に示す上、下フランジ、ウェブ2点の平均値である.なお、支間中央とその 位置から両側1.0m離れた位置の計測結果に大きな差異は 見られなかった.また、文献22)に基づき熱伝導解析を 行った結果も図-7に併せて示す.ここで、図-7の実線お よび破線は、それぞれ、計測値および解析値を示してい る.

図-7(a)より、炉内温度は、特に、初期段階において、 設定温度に対して差異が見られる結果となった.しかし、 加熱開始15分以降は、設定温度と概ね一致する結果とな った.各部材の受熱温度は、加熱開始30分後において、 ウェブは炉内温度と概ね同じ温度となり、下フランジは 約70℃低い285℃、上フランジは約150℃低い207℃、頭 付きスタッド基部は107℃となった.また、鉄筋コンク リート床版の受熱温度は桁直上部、張出部ともに100℃ 未満であった.

一方,図-7(b)では,初期段階では設定温度に推移する 結果となったが,加熱開始6~7分後において,温度調整 の際,ガスの流入量を誤ったため,鋼桁の受熱温度が急 激に上昇する傾向が見られ,加熱開始28分後に設定温度 に達している.各部材の受熱温度は,加熱開始30分後に おいて,ウェブおよび下フランジは、炉内温度と概ね同 じ温度となり,上フランジは約100℃低い578℃,頭付き スタッド基部は288℃,鉄筋コンクリート床版は張出部

最高温度340℃および680℃それぞれの計測値と熱伝導 解析の値を比較した結果,下フランジおよびウェブの受 熱温度の解析値は,ほぼ,計測値に推移するが,上フラ ンジは計測値と大幅に異なる結果となった.この要因と して,加熱初期の上フランジの受熱温度が炉内温度と同 じ上昇傾向を示していた.加熱試験終了後,上フランジ の計測位置と炉の炎の位置関係を調べたところ,同じ高 さであり,つまり,直接曝されたことによって,計測値 が大きくなったと想定されるが,今後,引き続き,検討 を行う予定である.

また,判定フローには記していないが,合成桁橋の場合,交通開放後に活荷重による繰返し荷重の影響を受けるため,詳細調査において,頭付きスタッドの疲労耐久性の照査を行う必要がある.既往の研究より,頭付きスタッド基部の受熱温度が500℃以上の場合,その強度が, Eurocodeにおける設計疲労曲線を下回るという結果が得 られている(図-3(b)). 本実験結果の場合は,最高温度が 680℃の場合においても,頭付きスタッド基部の受熱温 度が500℃未満のため(図-7),活荷重に対する疲労耐久性 を満足していることが確認された.

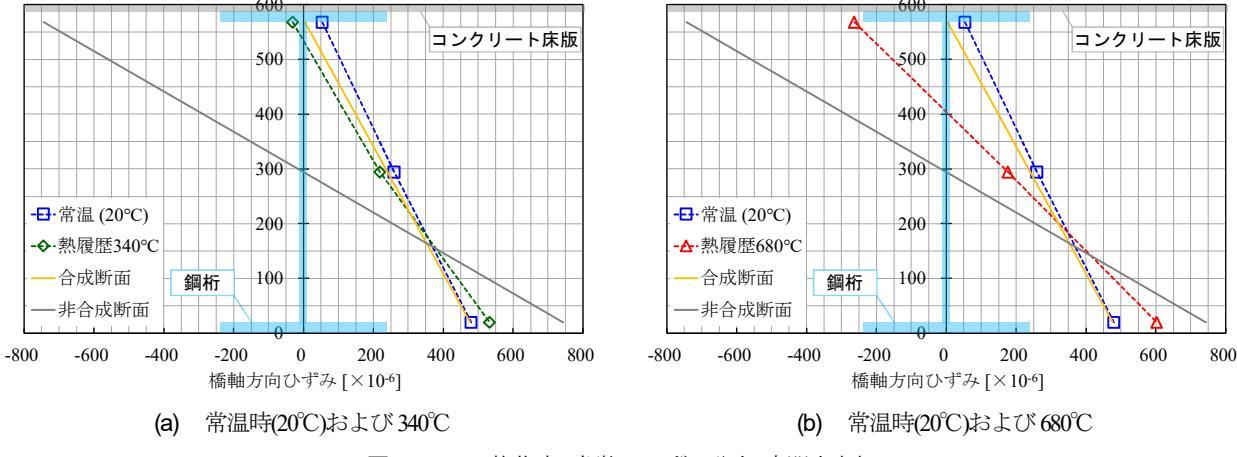
図-8 400kN 載荷時の鋼桁のひずみ分布(支間中央部)

加熱前後の静的載荷試験の一例として,設計活荷重レベル相当の荷重(=400kN)が載荷された際の支間中央部における鋼桁のひずみ分布を図-8に示す.また,抵抗断面を合成および非合成とした際の計算結果も併せて示す.

図-8(a)より,熱履歴340℃の場合は、常温時、つまり、 合成断面と概ね同じひずみ分布を呈した.一方、図-8(b) より、熱履歴680℃の場合は、常温時に比べ、下フラン ジで引張側に120µ、上フランジで圧縮側に300µ増加し、 非合成の挙動に近付く傾向がみられた.つまり、340℃ の場合は加熱後に床版下縁および鋼桁に主な損傷が確認 されなかったことから、340℃以下の熱履歴であれば、 熱影響による剛性低下は生じないことが確認された.熱 履歴680℃で非合成の挙動に近付く要因は、鉄筋コンク リート床版に発生した貫通ひび割れに伴う剛性低下であ ると考えられる.

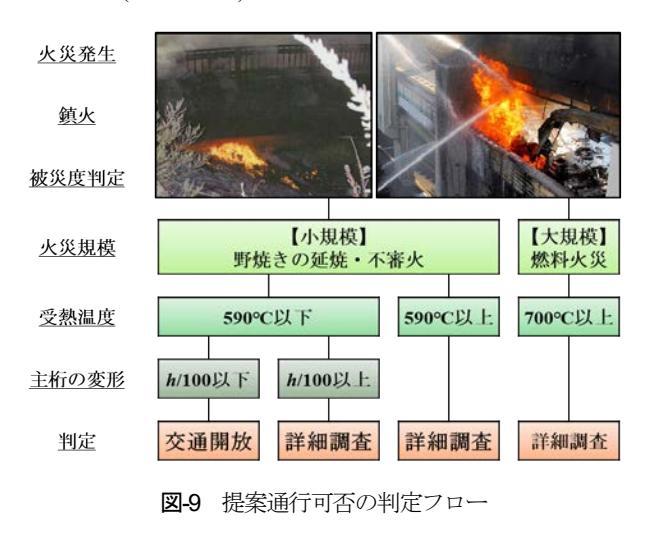
今回の実験結果を踏まえて提案する通行可否の判定フ ローを図-9に示す.火災規模として,野焼きの延焼など (700℃以下)を小規模,車輌事故などの燃料火災(700℃以 上)を大規模火災と定義し,火災時間は30分とする.判 定温度となる部材の受熱温度は,剛性の低下が確認され た貫通ひび割れ発生時点における鋼桁の受熱温度(上フ ランジ,ウェブならびに下フランジの受熱温度の平均 値)とし,主桁の変形は文献13)を参考とした.鉄筋コン クリート床版のかぶりに剥離や浮きが生じた場合には, ハンマーなどでたたき落としその断面修復に留まってい るのが現状<sup>11</sup>であり,スタッド基部周辺までの補修は困 難である.このような現状から,床版下面のひび割れ発 生に伴い,鉄筋コンクリート床版と鋼桁にずれが生じや すくなっている.
