(42) 小型FWD試験を用いた小規模橋梁振動特性評価 に関する数値解析的検討

NUMERICAL ANALYSIS FOR EVALUATION OF SMALL BRIDGE'S VIBRATION CHARACTERISTICS FROM IMPACT VIBRATION TEST USING A PORTABLE FWD

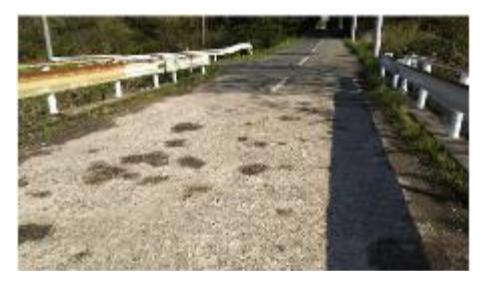
写真-1 橋面状況(コンクリート舗装の凹凸)

舗装: 全体的に著しい凹凸及び部分的なうきがみら れた. (写真-1) 打音検査の結果, 図-2 に示すよう にうきが主に G1 及び G3 主桁上付近に生じているこ とが分かった.

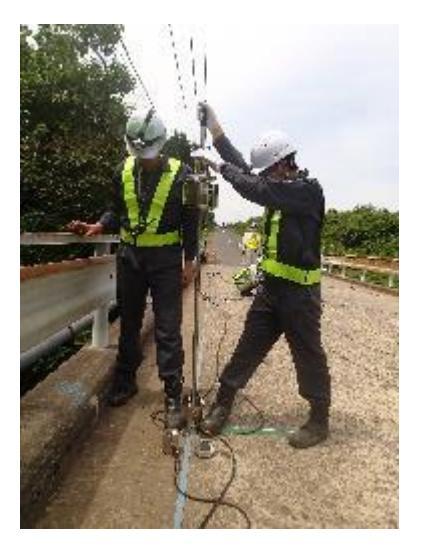
写真-2 小型FWD試験機

FWD 試験とは試験機に内蔵されている重錘を計測対 象部位に落下させることにより衝撃力を与え,加力時 の変形を計測するという形式の衝撃載荷試験である. 今回の計測で用いた試験機は東京測器研究所製のFWD-Light (KFD-100A) である(写真-2).計測では重錘落 下高さ 1.0m, 重錘重さ 25.0kg で対象部位に衝撃力を与 えた.

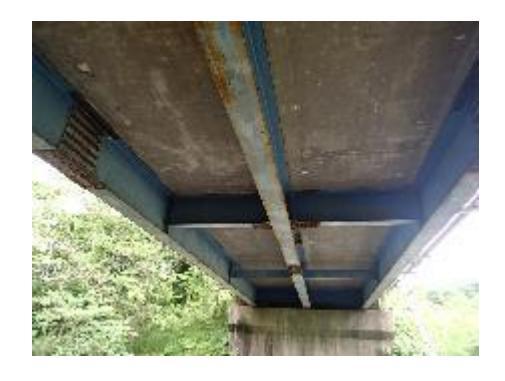
写真-3 床版下面および横桁の概要

支間中央の横桁は RC 床版と接触している.一方,支間 1/4 点及び 3/4 点の横桁は床版に接触していない.こ

のため、橋軸方向に隣接するパネル①と②、③と④、 ⑤と⑥、⑦と⑧がそれぞれ一体として挙動し得るもの と考えられる(写真-3).

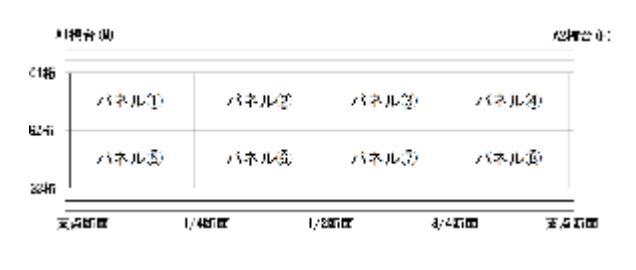
図-3 床版のパネル配置概要

床版の主桁と横桁で囲まれた範囲を1計測範囲(パネル)とし、計8箇所について測定を行った.床版のパネル配置の概要を図-3に示す.打撃点はパネル中央部とし、加速度計は図-4(b)に示すように、打撃点を含めて 十字に橋軸方向および橋軸直角方向にパネルを均等に4 分割するように配置した.

図-3 に示す床版パネル①の中央部を打撃した際の,パネル①とパネル②の境界に位置する加速度計(CH9)の加速度波形より得られたフーリエスペクトルと位相差スペクトルを図-15 に示す.パネル系の支間 1/4,3/4 に位置する加速度計より応答加速度の振幅スペクトルからは,概ね46.4Hz付近に卓越周波数が見られた.

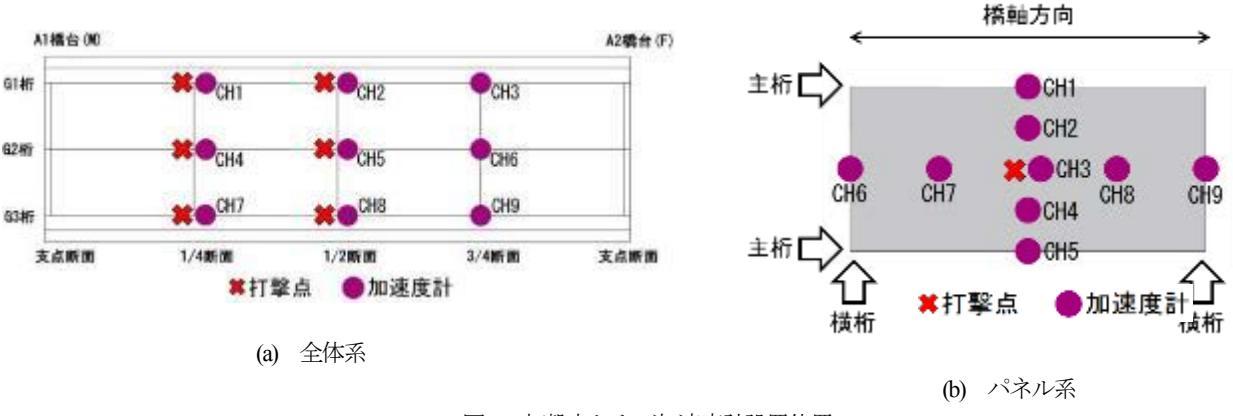
図-4 打撃点および加速度計設置位置

図-4(a)に示すように、全体系計測では支間中央および支間 1/4 点の計 6 箇所を打撃点として計測を行った. また加速度計は主桁の支間 1/4 点, 1/2 点(支間中央)及び 3/4 点の各主桁 3 箇所ずつ,計 9 箇所に配置した.各パターンとも重錘重さは 25kg,落下高さは 1.0m に設定し、計測を行った.

これらの打撃点および加速度計設置位置は,橋梁全体系の曲げ1,2次振動モードとねじれ1,2次振動モードの計測を求めるために配置したものである.

対象橋梁の図-4(a), CH1に相当する節点の加速度応答 から求めた振幅スペクトルと位相差スペクトルを図-18 に示す.

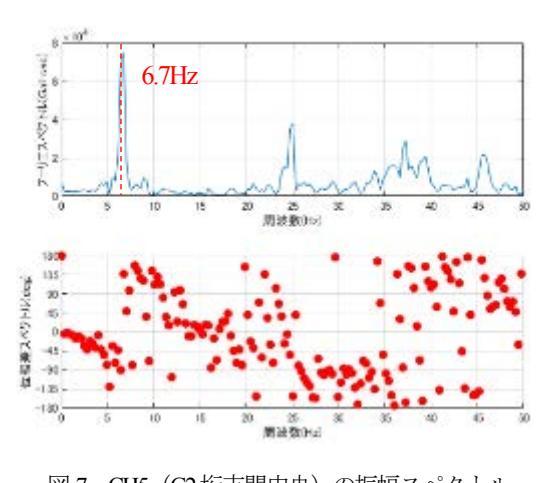
図-7 CH5 (G2桁支間中央)の振幅スペクトル (上図)と位相差スペクトル(下図)
(CH2) のフーリエスペクトル図を示している.

図-7はG2桁上の支間中央を打撃した際の打撃点に配置した加速度計(CH5)のフーリエスペクトルと位相差スペクトルを示している.同様に、図-8はG1桁上の支間中央を打撃した際の打撃点に配置した加速度計

支間 1/2 点打撃時の振幅スペクトルにおいては、全加 速度計の振幅スペクトルにおいて 6.7Hz 付近での卓越周 波数が見られた.また、主に G1、G3 桁上の加速度波 形では 7.6Hz 付近にも卓越周波数が見られた.6.7Hz は 対象橋梁の曲げ 1 次振動モード、7.6Hz はねじれ 1 次振 動モードを示す周波数であると考えられる.

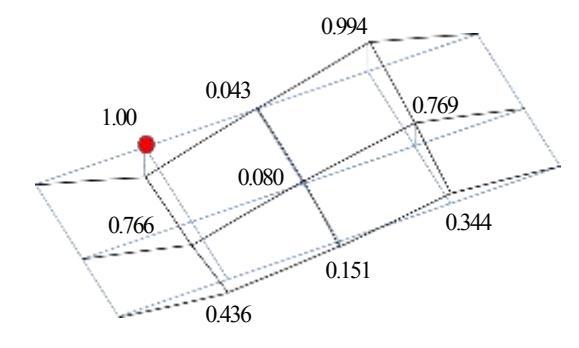
図-12 曲げ2次振動モード図(18.6Hz)

支間 1/4 点打撃時の振幅スペクトルにおいては、全加 速度計配置位置の振幅スペクトルにおいておよそ 18Hz から 25Hz の範囲で多くの近での卓越周波数が確認され た. これらの卓越周波数でのスペクトルに対しても(1) 式を適用し振動モード図を描画した結果、17.7Hz、 18.3Hz, 18.6Hz 付近での卓越周波数は曲げ 2 次振動モー ド、19.8Hz, 20.1Hz 付近はねじれ 2 次振動モードを示す 周波数であると考えられる(図-12, 13).

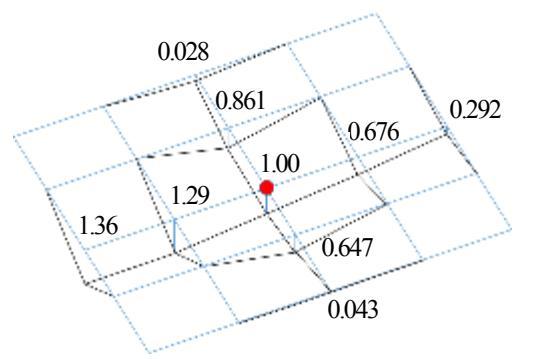
図-16 局部曲げ1次振動モード図 (46.4Hz)

パネル②においてパネル中央(CH3)を打撃した際の, 46.4Hz付近での実測振動モード図を図-16に示す.隣接 するパネル①においては横桁を軸とした対象系を成す モード形状を示しており,この卓越周波数は,隣接す るパネルが一体として挙動して生じる局部曲げ1次振動 モードを示すと考えられる.

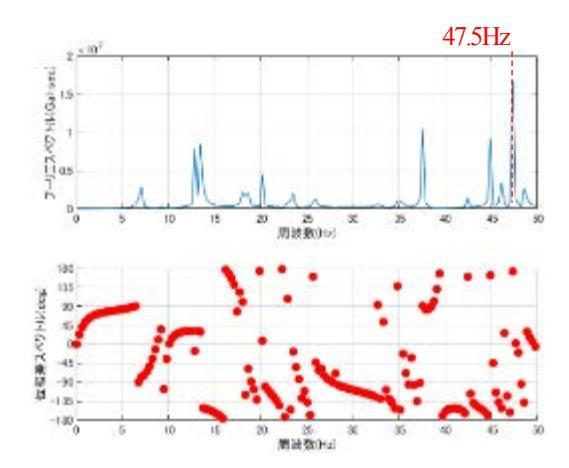
図-18 衝撃応答解析による CH1 (G1 桁支間 1/4)の振幅 スペクトル(上図)と位相差スペクトル(下図)

図-11,図-18の実測と解析モデルによるG1桁支間1/4 点の振幅スペクトルを比較すると、解析モデルでは10 ~15Hzの範囲での卓越周波数がみられるのに対し、実 測振幅スペクトルでは認められなかった.

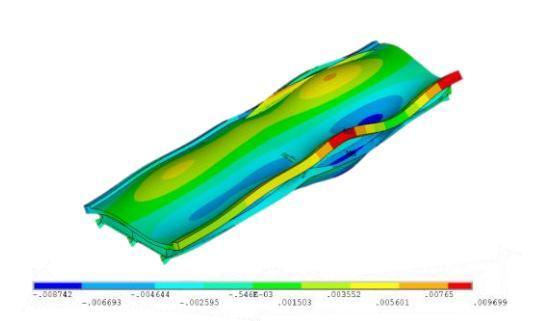
図-19 局部曲げ1次モード (44.9Hz, E/E₀=1.0, ピン - ピン支承)

橋梁全体系と同様に、最大値40N、継続時間0.02秒の 荷重を、パネル中央に相当する節点に与え、着目点に おいて得られた 0.1ms 刻みの応答加速度データを 16384 個サンプリングして FFT により振幅スペクトルと位相 差スペクトルを算出した. FEM モデルにおけるパネル ②の中央を打撃した際の、パネル①との境界上の節点 における振幅スペクトルと位相差スペクトルを図-18 に 示す.図-18 における 47.6Hz 付近の卓越周波数では、前 節の固有値解析で得られた局部曲げ1次振動モード(図 -19)に相当するモード形状が確認された.これは実測 局部曲げ1次モードの46.3Hz とも比較的近い値を示して おり、今後、この卓越周波数と床版剛性とを比較する ことで、床版の健全度の評価の妥当性についての検討 を進めていきたい.
