# 2005年台風14号により大分県竹田市で発生した 斜面崩壊に関する数値シミュレーション

NUMERICAL SIMULATION ON A LANDSLIDE DUE TO TYPHOON 0514 IN TAKETA CITY, OITA PREFECTURE

# 堤大三<sup>1</sup>・藤田正治<sup>2</sup>・林雄二郎<sup>3</sup> Daizo TSUTSUMI, Masaharu FUJITA, and Yujiro HAYASHI

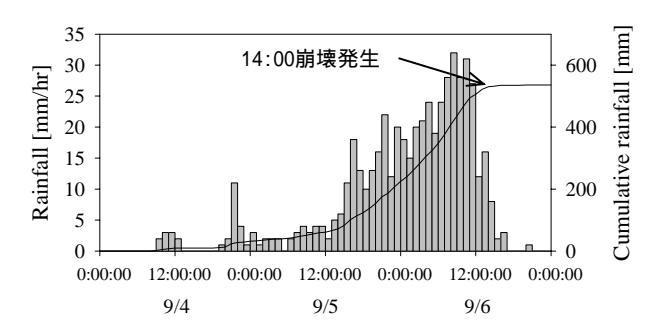
大分地方気象台竹田観測所において,9月4~6日 の3日間に観測された1時間降雨と降り始めからの積 算降雨量を図-1に示す<sup>2)</sup>.9月4日に降り始めた雨 は,翌5日の午後から徐々に雨足を強め,さらに 翌々日の6日正午前にピークに達し,その後夕方に 降り止んでいる.この一連の降雨の継続時間は48時 間以上に及び,時間雨量が最大でも30 mm/hr程度と それほど大きくないにもかかわらず,トータルで 536 mmという比較的大きな降雨をもたらした.期 間中,瀬口地区での斜面崩壊の発生時刻は,9月6 日14:00頃であり,降雨ピークを3時間ほど過ぎた時

降雨特性が斜面崩壊特性に及ぼす影響について検 討するため,計算対象期間の実測降雨パターン (Case 1,図-1)の総降雨量を一定とし,降雨強 度と継続時間をそれぞれ2倍,1/2倍としたものを Case 2,4倍,1/4倍としたものをCase 3とし,逆に 降雨強度と継続時間をそれぞれ1/2倍,2倍としたも のをCase 4とし,シミュレーションを行った.Case 1,2,3,4の降雨パターンを重ねて図-5に示す. b)斜面安定解析

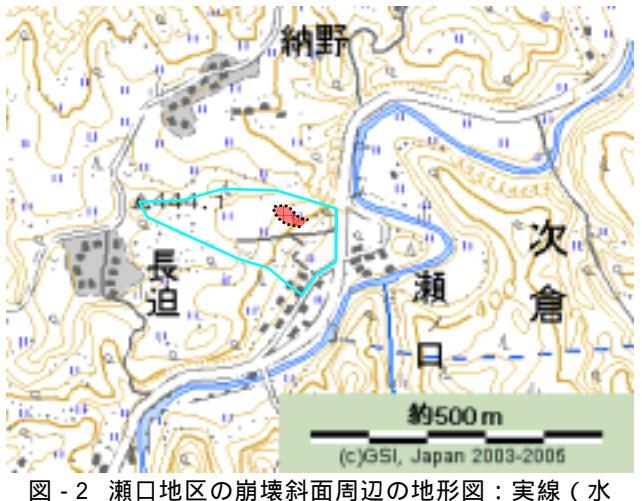
図 - 2 瀬山地区の崩壊科面周辺の地形図:美線(水 色)は崩壊斜面を含む集水域,斜線(赤色) は崩壊地

瀬口地区周辺の地形図を図 - 2に示す.図中の実 線(水色)および点線で囲んだ領域(赤斜線)は, それぞれ崩壊斜面を含む集水域と崩壊地を示してい る.集水面積は0.05 km<sup>2</sup>程度である.災害発生前の 斜面は,田畑や杉林から成り,階段形状であったた め,部分的な勾配変化が大きいが,斜面全体として は25°程度の勾配である、9月6日14:00頃,斜面崩壊 が発生し,流下した土砂により人家数棟が被災した が,人的な被害は無かったようである.写真-1は 崩壊跡地を斜面下方から上方に向って撮影したもの である.崩壊形状は,長さ55 m,幅30 m,最大深 さ15 mである.崩壊跡地には,岩盤が露出している 部分が見られ,崩壊跡地全体としてはU字型の基岩 面形状をしており、基岩の谷部に土層からの浸透水 が集中する岩盤地形であったといえる.住民証言に よると,斜面は3~4回に分けて下部から崩壊し,全

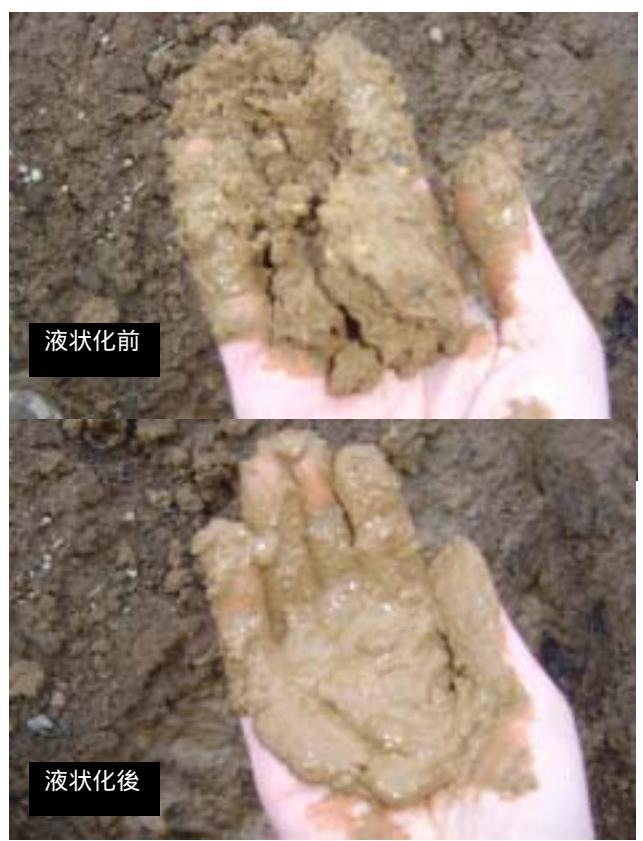
写真 - 2 斜面崩壊跡において,崩れ残った土塊 (上)と,それを変形したときに,液状化 した様子(下)(2006.12.26撮影)

写真 - 2は,崩壊跡地における崩土塊を掌に載せている様子であるが,5,6回握り締めると,たちまち液状化し非常に流動性の高い泥に変化した.このように,高含水率かつ一旦変形すると容易に液状化する土の性質も,崩壊発生の要因のひとつと考えることができる.

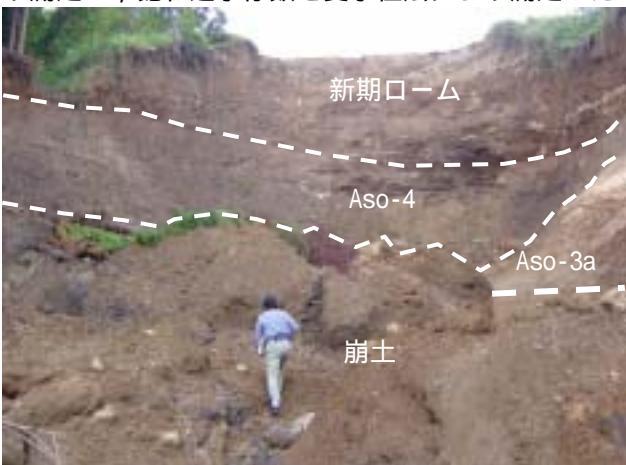
写真-3 崩壊斜面の地質区分(2006.10.26撮影)

瀬口地区における斜面土層の地質については,大 分県砂防課によって詳細な調査が行われており,こ こではその結果<sup>2)</sup>を引用する.竹田市周辺に分布す る地質は,基本的に阿蘇カルデラ起源の火砕流堆積 物のみである. 阿蘇カルデラからの火砕流は大きく 4区分され,さらにそれぞれが細分されており,最 大で10数種の火砕流堆積物が出現するが,瀬口地区 においては, Aso-4, Aso-3a, Aso-3bの3種のみが出 現している.当該地区においては, Aso-3aが侵食さ れてできた旧地形が基盤面を形成し,その上をAso-4が埋めて平坦地形を成し、さらにその上を新期 ロームが覆っている.写真-3は瀬口地区の崩壊跡 地を斜面下側から撮影したものであるが,この写真 上に地質分布を重ねて表示する.Aso-3aの層は, 向って右側しか見えていないが,崩壊跡地全体とし ては,U字型の基岩層を形成しており,集水地形と なっている.その上に, Aso-4, 新期ロームが重 なっている.

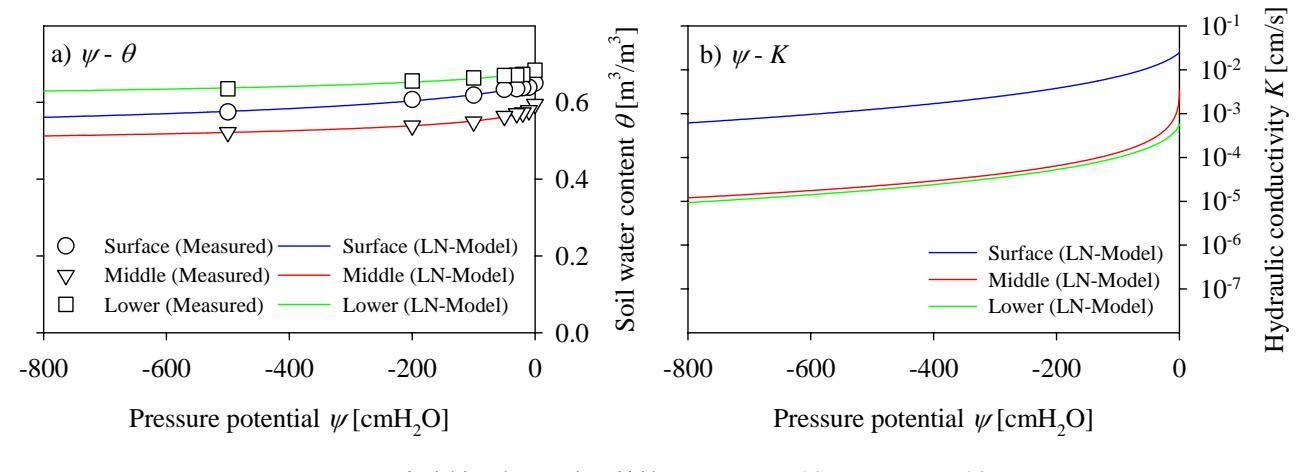
図 - 3 崩壊斜面土層の水理特性 a) ψ - *θ*関係, b) ψ - K関係

これら一連の作業においては,大きな衝撃や振動を 与えないよう注意したため,試料が液状化して流れ 出すようなことはなく,通常の土と同じ試験が可能 であった.測定したθ ψ関係を図-3aに示す.表 層,中層,下層それぞれは,絶対値こそ多少の差が あるものの, θ ψ関係は非常に似通った傾向を示 し,水理特性に共通性が見られる.特に,圧力水頭 が小さな領域でも、体積含水率が高い状態を維持し ているという特徴がみられ,非常に保水性の高い土 層である点で共通している.また, 飽和体積含水率 も非常に大きく,下層土(Aso-4)では0.7近い値を 示している.これは,先に示したAso-4の高含水率 であるという性質を裏付けるものである.次に,  $\theta - \psi$ 関係の全体的な傾向をより詳細に検討するため, また,後に示す浸透解析に使用するため,実測した  $\theta - \psi$ 関係をLognormalモデル(以下LNモデル)に

されるθ-ψ曲線を図 - 3aの実測値に重ねて表示した. 図 - 3aから,実測値とLNモデルはよく一致してお り,表-1に示したパラメータが適切に最適化され ているといえる.表-1において特筆すべき点は, 各土層の飽和および残留体積含水率*θ*, *θ*,が非常に 大きい値を示していることである.その傾向は特に 下層で大きく, 飽和時の含水率が0.7に近く非常に 大きい上に,圧力水頭が低下しても高い含水率を維 持したまた非常に湿潤な状態を保つ土層であること が示されている.これは,図-3aに示した曲線に よっても明らかである.また, ψ<sub>m</sub>の値は, 土層内 に含まれる孔隙のメディアン径に対応した圧力水頭 であり,この値が小さいほど含まれる孔隙径も小さ い.一般的な不撹乱森林土壌の場合, ym > -200で あるのに対し, 瀬口の $\psi_m$ は非常に小さく, これら の土層には非常に小さい孔隙が含まれていることを 示している.含まれる孔隙が小さい上,その全体量 が多いという性質は、これらの土層が軽石のような 火山灰由来の特徴的な土質であることが原因である と考えられる. 飽和透水係数は, 10<sup>-2</sup>~10<sup>-4</sup> cm/sの オーダーに分布している.しかし,非常に孔隙径が 小さい土層であるにもかかわらず透水係数が大きく、 最も小さな値を示す下層でさえ,20 mm/hr程度の降 雨を浸透させる能力を有している.このこともやは り, 孔隙径は小さいが孔隙の総量が多く, 間隙水の 連続性が保持される火山灰由来の土質の特性である と考えられる.表層から下層に移るに従って浸透能 が低下しているのは、風化の度合いが各層で異なる ことが原因であると考えられる.表 - 1のパラメー タを用いて,LNモデルでK(w)を推定し,図-3bに 示した.表層から下層に移るに従って,浸透能が低 下しているが,圧力水頭に対する依存性は類似して おり,特に中層と下層は,ほとんど一致している. また,圧力水頭が小さい領域でも透水係数は比較的 大きく,浸透能が大きく低下しない性質を示してい る.これは,図-3aに示したように,低圧力水頭領 域でも,高い含水率を維持する性質が影響している ためである.このような浸透能に関する性質も,火 山灰由来の特性であると考えられる.

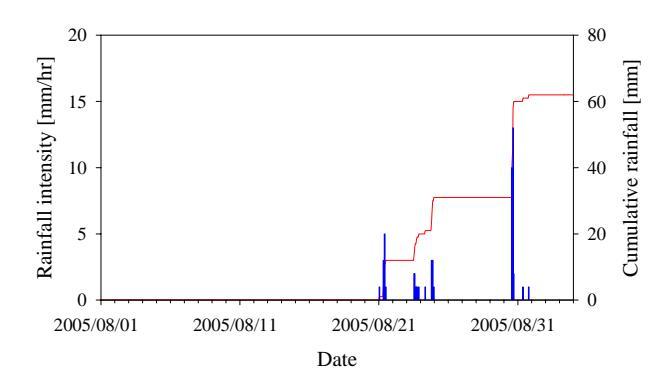
### 図 - 4 土層の水分状態の初期条件設定のために行っ た浸透解析において与えた8月1日から9月4日 までの降雨(1時間雨量の実測値)

ここで, C(w)は比水分容量であり,式(1)から得 られる.また, K(w)には,式(3)を用いた.簡単 のため,斜面をx-z断面の2次元とし,有限要素法を 用いて式(4)を解いた.斜面形状は,大分県砂防 課の資料<sup>2)</sup>と現地調査で得られた表面地形と基盤形 状から想定し,斜面縦断方向の長さを,表面地形の 集水域よりも短い120mと設定した.前章(3)節に示 した現地調査の結果を基に土層を表層,中層,下層 に分類し, それぞれに実測した水理特性パラメータ (表-1)を与えた.斜面上端,底面は不透水条件 とし,斜面下端は大気開放とし土層浸透水が排出さ れる条件とした.計算は,2005年9月4日0:00から降 雨終了の期間を対象として行った.ただし,9月4日 0:00時点の初期水分条件としては, 土層全体が比較 的湿潤な状態を仮定した土層に,図-4に示す2005 年8月1日0:00から9月4日0:00までの間の降雨の実測 値を与え,浸透解析を行った結果を用いた.

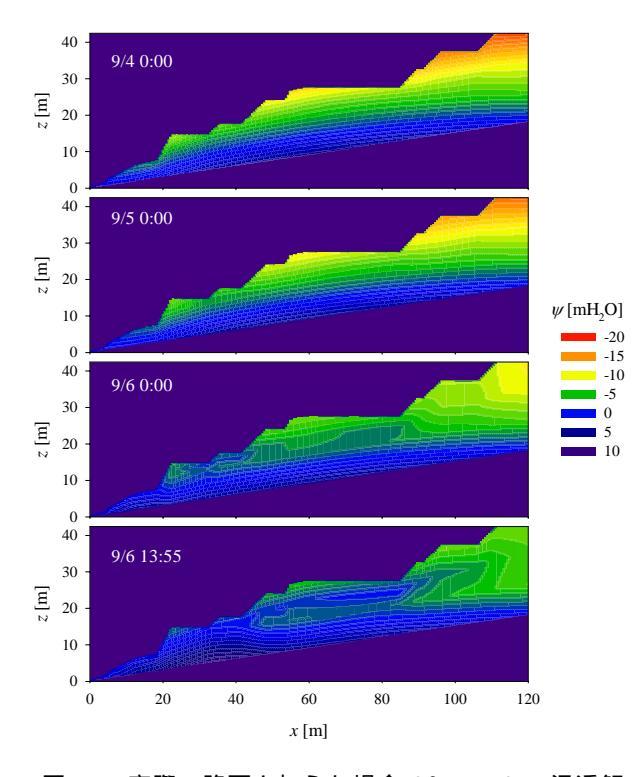
図 - 6 実際の降雨を与えた場合(Case 1),浸透解 析により得られた9月4日から崩壊発生時刻ま での土層断面内の圧力水頭分布

実測された降雨パターン(Case 1)を与えた場合 の9月4日から崩壊発生時刻までの浸透解析の結果を 図 - 6に示す.台風14号の降雨が始まる前の9月4日 0:00において既に地下水位が高い位置に現れており,

2章で示した土層の保水性の高さが顕著に表れてい る.降雨が始まった9月5日0:00において,斜面上部 の地表面近くの土層の圧力水頭が若干上昇している が,地下水位にほとんど変化は見られない.降雨中 盤の9月6日0:00になると, x < 40 mの斜面下部にお いて地表面に飽和帯が到達し,表面流の浸出範囲が 拡大している.これ以降に示す斜面安定解析におい て崩壊発生と判定された時刻の9月6日13:55には, 斜面下半分ではほぼ全層が飽和に近い状態となって いる上, 20 < x < 50 mの範囲の斜面底部における圧 力水頭の上昇が顕著に見られる.このような土層内 の圧力水頭の状況が原因となって深層に達する斜面 崩壊が発生したといえる.15mの深さまで降雨が浸 透するには、一般的に考えて当該降雨継続時間より も長い時間が必要でるように思えるが,図-6に示 したように降雨前から土層底部に比較的高い地下水 位が維持されていたため,実際には降雨が浸透した 深さは15mよりも大幅に浅かったと考えられる.ま た,2章で示したように,圧力水頭が小さい場合で も,比較的大きな浸透能を維持する土層の性質も, すばやい降雨浸透に寄与した原因であるといえる

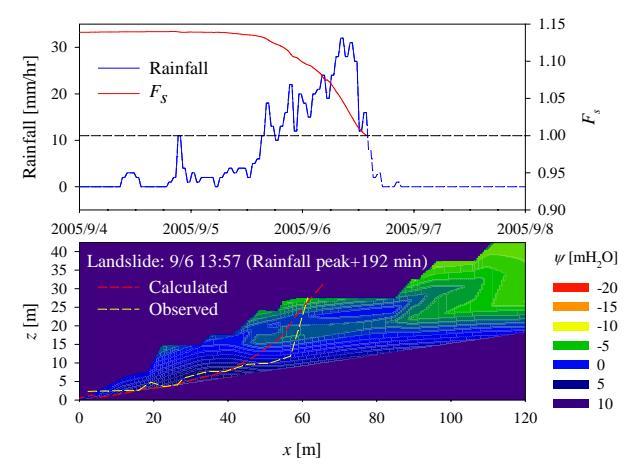
図 - 7 Case 1の安全率変化(上図)と土層内圧力水 頭分布(下図)の計算結果(破線は,崩壊発生 時の滑り面形状の計算結果と実測形状との比 較)

浸透解析により得られた土層内圧力水頭分布を入 力値として行った斜面安定解析の結果を図 - 7に示 す.上図は,実測の降雨パターンに伴う斜面安全率  $F_s$ の変化を,下図は, $F_s = 1.0$ となった時刻の土層 断面の圧力水頭分布とそのときの崩壊形状を示して いる. $F_s = 1.0$ となり崩壊発生と判定された時刻は9 月6日13:55であり,降雨のピークから3時間ほど遅 れた時刻であり,実際に崩壊が発生したといわれる 時刻14:00頃と,ほぼ同じである.そのときの崩壊 形状としては,斜面底部の圧力水頭が高い領域を切 り取る形の滑り面が計算されている.計算された崩 壊形状と実際に計測された形状を比較すると,長さ, 深さ共にほぼ同じであり,実際の崩壊現象と同様の 計算結果となっている.ただし,ここで行った解析 は,x-z断面における2次元解析であり,崩壊跡地に

見られた基盤のU字形状や,崩壊滑り面の3次元的 形状を考慮しておらず,複数回の崩壊も表現されて いないため,実際の現象を完全に再現したものとは 言えず,むしろ定性的な傾向を捉えるための基準と して扱うべき結果である.

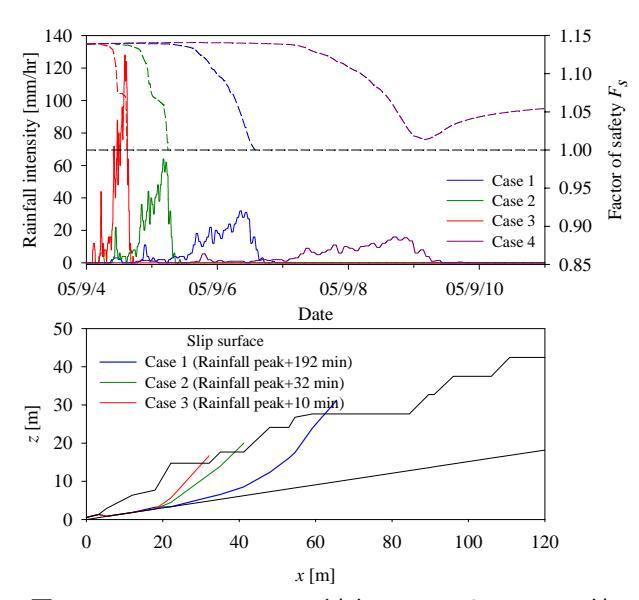
図 - 8 Case 1, 2, 3,4に対するシミュレーション結 果:安全率変化(上図)と崩壊発生時の滑り 面形状の比較(下図)

図 - 6,7に示したものと同様のシミュレーション をCase 2, 3, 4に対しても行い, それらの結果をCase 1の結果も含めて図 - 8に示す.図 - 8において,上 図は,与えた降雨パターンに伴う斜面安全率 $F_s$ の変 化を,下図は, $F_s = 1.0$ となった時刻において計算 された崩壊形状を示している.どのCaseにおいても, 降雨と共に安全率が減少するが,その減少の度合い はそれぞれ異なり,降雨強度が低く,継続時間が長 い降雨ほど安全率の減少が緩やかである.そのため, 実際に観測された降雨パターン (Case 1) に比べ, Case 2,3の降雨では,安全率の低下が急激に起こり, 崩壊発生と判定される時刻の降雨ピークからの遅れ 時間が短くなっていく傾向が見られる.実際その遅 れ時間は, Case 1, 2, 3でそれぞれ192, 32, 10 minと短 くなっている.そのとき計算された崩壊形状を比較 すると(図-8下図),降雨強度が高く,継続時間 が短い降雨パターンほど,崩壊規模が小さくなる傾 向が見られる.一方,実際に観測された降雨パター ン(Case 1)より降雨強度が低く,継続時間が長い 降雨 (Case 4) では,斜面安全率が $F_s > 1.0$ のままで あり,崩壊発生とは判定されなかった.

- により明らかとなった事項を以下に挙げる.
- 1 )現地調査の結果,崩壊跡地の基盤はU字型の形状を呈しており,この基盤の集水地形も崩壊発生に影響を及ぼした要因のひとつと考えられる.
- 2)崩壊跡地から採取した土層試料の水理特性試験の結果,非常に高い保水性と圧力水頭が減少しても,比較的高い透水性を維持する特徴的な土質であることが明らかとなった.このため,雨水が迅速に浸透して土層深部に到達・保持され,深層に及ぶ斜面崩壊が発生したと考えられる.
- 3)数値シミュレーションの結果,総降雨量が同じでも,降雨パターンが異なる場合,斜面崩壊特性が異なることが示された.つまり,短期集中型の降雨の場合,降雨ピークとほぼ同時に比較的浅い崩壊が発生するのに対し,長期にわたる降雨の場合,降雨ピークから遅れて,深層崩壊が発生する.これは,従来から言われている降雨パターンと崩壊特性の関係と一致する.また,降雨期間が,ある時間より長くなると,斜面崩壊は発生しないということも示された.
