# 洪水時に道路トラス橋梁に作用する 流体力に関する研究 FLUID FORCES ACTING ON TRUSS BRIDGES ON ROADS DUE TO FLOODS

Bridges in upstream reaches of rivers have collapsed during floods in Japan. The authors investigated the field conditions of the collapsed truss bridges on the Mimi river and examined the causes of collapse of supports for girders of truss bridges by hydraulic model experiments. Fluid dynamic force exerted on girders of truss bridges is clarified.

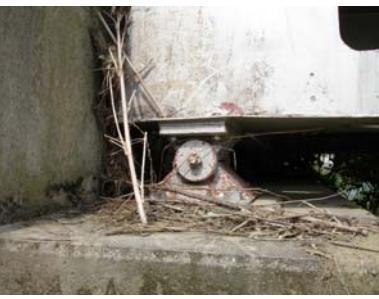
写真-3 小原橋架橋地点:上流右岸から見る.

2) 小原橋(写真-3,4参照):5橋の中で小布所橋と共に中 流に位置し、建設年次が古く、また、支承ボルト径が小 さい.さらに、(V<sup>2</sup>×橋長×桁高/支承耐力)は大きく、 流出していることを裏付けている.また、小布所橋と共 に、未流出の冠橋、椎原橋に比べて、平水面から桁上の 断面平均流速:Vが大きく、桁が架橋地点から340m下 流まで流出していることを裏付けている.

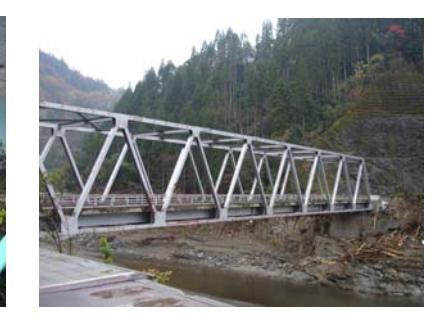
写真-6 椎原橋:上流左岸から見る.

4) 椎原橋(**写真-6**参照):5橋の中で2番目に上流に位置す る.ダムの堰上げの影響を受けて、平均水深:hが1番大 きく、平水面から桁上の河積:Aが2番目に大きい.この ため、(V<sup>2</sup>×橋長×桁高/支承耐力)は、5橋の中で最 も小さく、未損傷が裏付けられる.

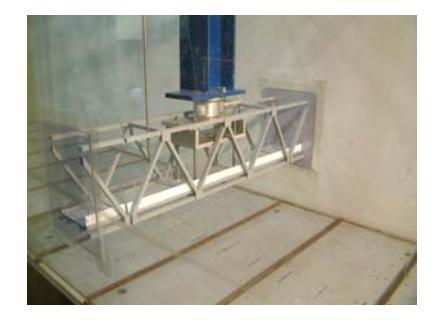
# 写真-9 模型道路トラス橋

本実験は、フルードの相似則を用いて、実験水路の 性能との比較により、1/40の縮尺で模型を製作した.使用 した水路は、長さ15m、幅0.8m、最大流量0.2m<sup>3</sup>/sの2 次元水路である.模型の対象とした橋梁は,各橋梁の中 で,比較的諸元が明確な山瀬橋である.表-2に,実物と 模型道路トラス橋梁諸元を示す.また,写真-9に模型の 状況を示す.なお,橋梁は,河川に対して90°に設置さ れているものが多いが,河川に対して迎え角を持ち斜め に横切っているものがある.このことを考慮して,60°, 45°の迎え角を持つ橋梁も実験対象とした.さらに,表-1を参考にして設定した実験条件を表-3に示す.測定項目 は,水深・流速分布,流体力である.流体力は,模型橋 梁の上部に設置した6分力計によりFx,Fy,Fz, Mx,My,Mzを測定した.なお,以下に示す実験値 は全て定常流下の時間平均値である.

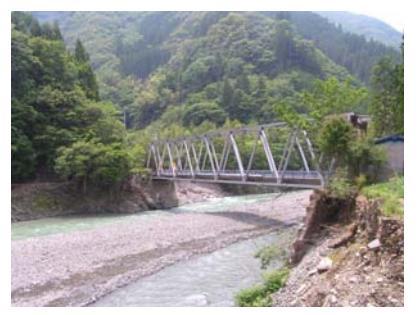
写真-7 山瀬橋:下流左岸から見る. 写真-8 山瀬橋の支承部

5)山瀬橋(写真-7,8参照):5橋の中で最も上流に位置す る.ダムの堰上げの影響を受けずに、平均水深:hは1番 小さく、平水面から桁上の河積:A が未流出橋の中で は最も小さい.このため、(V<sup>2</sup>×橋長×桁高)は、未流 出橋の中では最も大きい.なお,表-4に示すように自重は 未流出橋の中では最も小さい.流体力に対応するために 設計されたか不明であるが、支承ボルト径が最も大きく、 未損傷が裏付けられる.

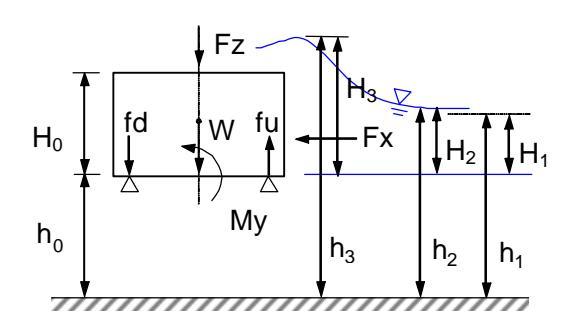
図-1 各外力の方向と道路トラス橋周辺の水面の定義

迎え角が90°の場合に橋梁に作用する流体力は、Fx, Fz, Myである.これらの流体力の作用により支承ボ ルトには、Fxによる水平(せん断)力と、Fx、Fz, Myと自重Wによる鉛直力fu,fdが作用する.図-1に、各 流体力の方向と橋梁前面の水位を定義する.h<sub>1</sub>は橋桁を 設置しない状態での橋桁の背き上げの影響が無い状態で の水深,h<sub>2</sub>は橋桁を設置した状態での桁上流面から1mの

位置の橋桁の背き上げの影響がある状態での水深,h<sub>3</sub>は 橋桁を設置した状態での橋桁前面水深である.また,表-4に,表-1に示した各道路トラス橋を対象として,図-1に 示すH<sub>2</sub>=H<sub>0</sub>時の各流体力の実験値と支承の降伏耐力Fa, 支承1箇所当りの水平力/支承降伏耐力であるFx/4/Fa を示す.ここで,各道路トラス橋の被災時の水位は不明で あるが,水位が桁を越えたことは観測されているので,H<sub>2</sub> =H<sub>0</sub>時の各流体力の実験値と支承の降伏耐力Fa,Fx /4/Faを比較した.表-4に示したように,自重Wを考 慮した状態で支承に作用する鉛直力fu,fdは共に,道路 トラス橋を抑える方向に作用し,支承ボルトには,引張 力は作用しないことが判明した.

ここで、風荷重の場合には、作用面積Aに流れ直角面 に対する物体の投影面積を用いれば良い.一方、洪水時 には、道路トラス橋の前面に図-1に示すような水面が発 生するため、作用面積Aをどの水面の状態を用いて算出 するかを検討する必要がある.既往の研究<sup>3</sup>では、円柱の 場合、図-2に示すように円柱の前面で水面が盛り上がり、 その盛り上がりの中に渦が発生することが示された.こ

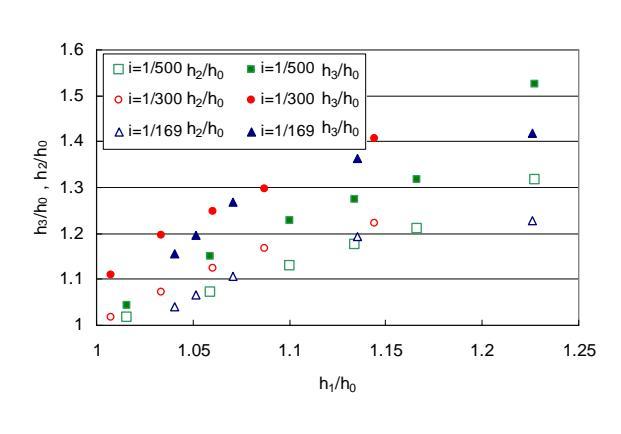
図-3 橋桁前面水深の関係

の盛り上がりによる流体力はその下に作用する流体力よ りも小さいことが推察される.この水面の盛り上がりは, 図-1に示した盛り上がりと同様の現象である.こうした 渦領域は滞流域であり,流下方向の速度は小さく無視で きるものと考えた.以上の考察から, H<sub>2</sub>,および,断面 平均流速を用いて,抗力係数C<sub>D</sub>を求めることとした.な お,図-3に橋桁前面水深の関係を示す.図-3と,不等流計 算等で求まるh<sub>1</sub>を用いて,h<sub>2</sub>,h<sub>3</sub>を求めることができる. 3)迎え角が90°の水平力F×の実験値

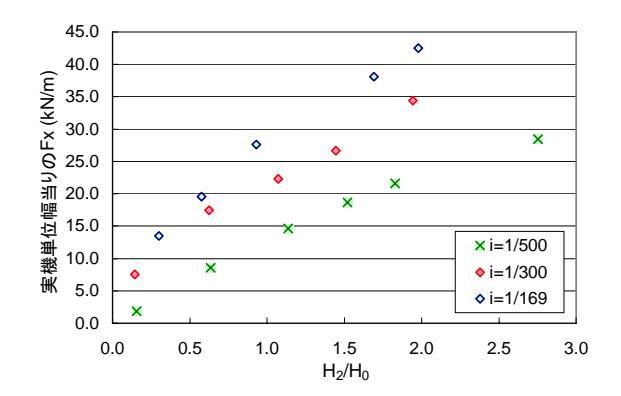
図-4 単位幅あたりの実機換算の桁高0.92mの水平力Fx とH<sub>2</sub>/H<sub>2</sub>の関係 (迎え角90°)

図-4に、迎え角が90°で河床勾配をパラメータとした 実機換算の桁高が0.92mでの単位幅あたりの水平力Fxと H<sub>2</sub>/H<sub>0</sub>の関係を示す.これらの諸量を用いて、道路トラス 橋に作用する水平力を求め.抗力係数を評価することが

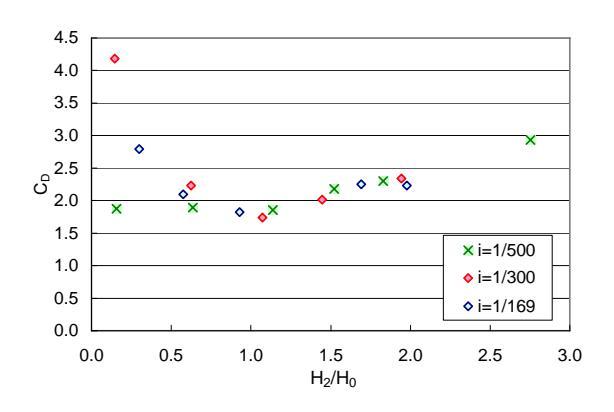
図-5 抗力係数C<sub>D</sub>とH<sub>2</sub>/H<sub>0</sub>の関係 (迎え角90°)

図-5に、迎え角が90°で河床勾配をパラメータとした 抗力係数 $C_D$ と $H_2/H_0$ の関係を示す.ここで、水平力の作 用面積を求めるための $H_2$ は、 $0 < H_2 < H_0$ と定義した.す なわち、水面が桁上に達しても、水平力の作用面積は、 桁高×桁幅とした.全実験データに対して、 $1.7 < C_D <$ 4.2と大きくばらつく.一方、 $0.6 < H_2/H_0 < 2.1$ の領域に対 して $1.7 < C_D < 2.4$ と比較的にまとまる.

の抗力係数 $C_D$ とb/dの関係を示す.ここで、bは長方形断面の長辺、dは短辺である.本実験でのb/dは、6.1である.**図-6**におけるb/d=6.1の抗力係数 $C_D$ は、1.2程度である.本研究では、作用面積に  $H_2$ を、また、断面平均流速を用いている等、両者で定義が異なる.本実験では水面付近の流れが桁に作用し、この速度は断面平均速度より大きい.したがって、断面平均流速を用いて整理をすると、実際に作用する流速より小さな流速を用いることになり、結果的に抗力係数を割り増して算定し、測定された流体力と一致させていることになる.今回は計測できなかったが、桁に作用する実流速を用いることにすれば風洞実験の結果に近づくと考えられる.

7) 迎え角が90°で流木の堆積を想定して桁前面の手摺 を1mの高さの板で塞いだ条件での抗力係数の実験値 図-10に、河床勾配をパラメータとし、迎え角が90°で 桁前面の手摺を1mの高さの板で塞いだ状況での抗力係 数と $H_2/H_0$ の関係を示す.ここで、水平力の作用面積を求 めるための $H_2$ は、 $0 < H_2 < (H_0 + 1 m)$ と定義した.図-6に示 したように、b/dが小さくなると抗力係数 $C_D$ は大きくな る.図-5:桁を対象とした抗力係数 $C_D$ よりも、図-10: 桁前面の手摺を1mの高さの板で塞いだ状況での抗力係 数は、 $H_2/H_0$ に対する変化の傾向は同じであるが、全体的 に若干大きな値を示した.この値は、上述したb/dが小 さい板を桁に取り付けたことに起因していると推察され た.

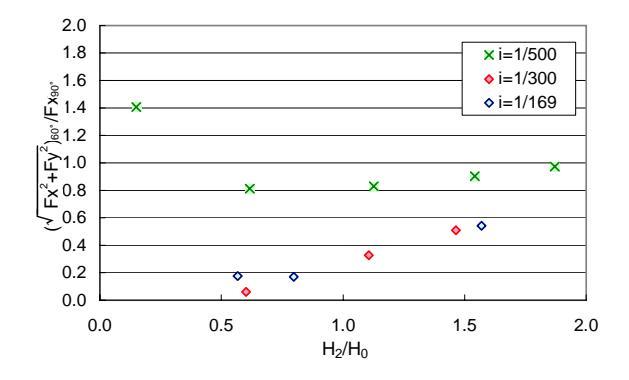
図-7 (<del>√ F x<sup>2</sup>+ F y<sup>2</sup></del>)<sub>60°</sub> / F x<sub>90°</sub> とH<sub>2</sub>/H<sub>0</sub>の関係

なお、一般に抗力係数 $C_D$ は、レイノルズ数Reo関数に なる、本実験における $Rem=Uh/v=2.0\times10^5$ で十分に 乱流状態であるが、実物の $Rep=4.0\times10^7$ に比べて小さ い、模型実験の性格上、この差を埋めることは出来ない、し かし、本研究で求めた抗力係数 $C_D$ は、実物の橋梁の破壊条 件に裏付けされていて、実物に応用可能と考えられる. 5) 迎え角が90°に対する60°、45°の水平力の実験値 迎え角が60°、45°の場合の河川直角方向に作用する流 体力は、 $\sqrt{Fx^2+Fy^2}$ で表わせるように測定した. また、迎え角45°、60°の実験の流量は、迎え角90°の実 験で用いたものと同一の流量を流し、それにより発生す るh2を測定した.このことを考慮して、図-7,8に、そ れぞれ迎え角が60°,45°で河床勾配をパラメータとし た( $\sqrt{Fx^2+Fy^2}$ )  $_{60',45'}$ /Fx $_{90'}$ とH<sub>2</sub>/H<sub>0</sub>の関係を示す. 図-7,8から、迎え角が60°,45°の場合の流体力は、迎 え角が90°の場合のそれに比べて小さくなることが示さ れた.以上から、図-4と、図-7,8を用いて、迎え角が 90°~45°の場合の橋軸直角方向に作用する水平力を求 めることができる.ここで、( $\sqrt{Fx^2+Fy^2}$ )  $_{60',45'}$ /Fx $_{90'}$ は、抗力係数の比率に等しいしたがって、図-5と、図-7, 8を用いて、迎え角が90°~45°の場合の橋軸直角方向 に作用する抗力係数を求めることができる.

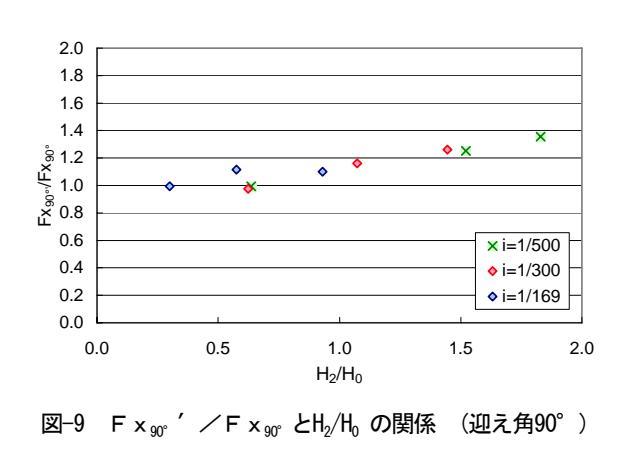
**写真-1**に見られるように、橋梁の前面の手摺部分には、 流木が堆積していた.この影響を検討するために、迎え 角が90°で流木の堆積を想定して桁前面の手摺を1mの 高さの板で塞いだ状況での水平力を測定した.図-9に、 河床勾配をパラメータとし、この条件での実験値F x<sub>90</sub>° を、塞がない条件での実験値F x<sub>90</sub>°で除した値とH<sub>2</sub>/H<sub>0</sub> の関係を示す.図-9を用いて、迎え角が90°で流木の堆 積を想定して桁前面の手摺を1mの高さで塞いだ状況で の水平力を求めることができる.

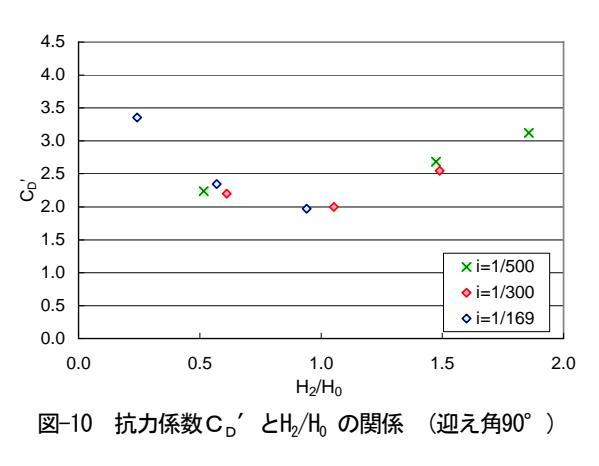
以上から、図-10を用いて、桁に流木が作用した状態 での水平力を求め、道路トラス橋の洪水に対する健全度 を評価できることが示された.
