遠心力鉄筋コンクリートくい先端部の問題点

清水建設株式会社研究所 正員 井 上 嘉 信 清水建設株式会社研究所 小 粥 庸 夫

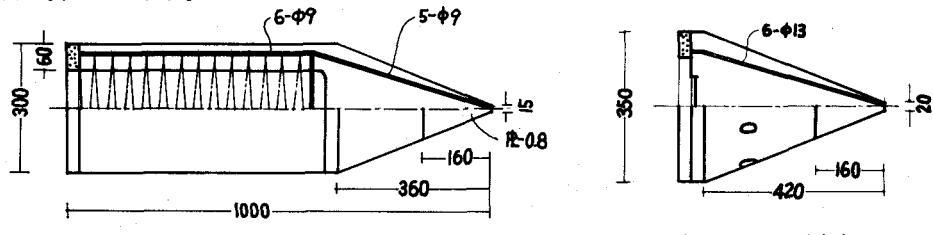
図-/ RC試験体

a) 試験体;くい先端部試験体は,RC,PC各々3体ある。RCくい先端部試験体は,図-/に示 すように,外径30a,くい主体部肉厚6a,材令95日のRCくいの先端約/mを切断し,切断面 をモルタルキャッピングしたものである。PCくい先端部試験体は,図-2に示すように,外径35 an,材令30日のPCくい先端部であり,切口をモルタルキャッピングしたものである。各試験体の 名称は,表-/に示す。

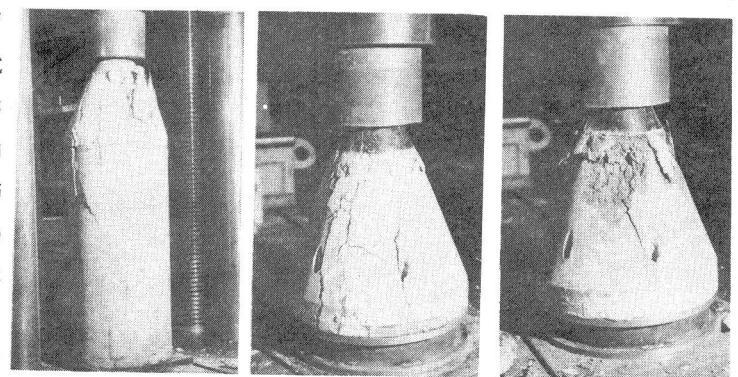
に進行し, 圧縮破壊に近い状 写真 - /

写真-/23に示すように、キャッピング面を下にし、PC試験体のみ切口部加圧リングを敷き、 RC, PC試験体とも先端部に台座を載せ、200^{TON}アムスラー型試験機で試験体軸心にそつて加圧 した。RC試験体は、30~40^{TON}で先端部金属シューとコンクリート境界線に初龜裂が生じ、荷重 の増加とともに先端部コンクリート斜面に縦方向の龜裂を生じてそれが次第に拡大し、最大耐力10 ~90^{TON}に達したのち表面コンクリートがはく離した。さらになお圧縮を続けると、耐力は急に減少 し、写真-/に示すように、/0^{TON}前後で先端部が王体部中空部分にめり込み、先端部が完全に破壊 した。 P・C 試験体は, 43^{TeN} 前後で初亀裂が生じ, 有筋試 験体 P・C 350-1の亀裂が 写真-2に示すように縦方向 に進行したのに対して, 無筋 試験体 P・C 350-2, 30 亀裂は写真-3に示すように 先端部金属シューとコンクリ ート境界線に集中して斜方向 に進行し, 圧縮破壊に近い状

○350-1,2の破壊断面を示したものであるが、両者の破壊モードは全く異なつており、全試験体の破壊モードは、これら2試験体で代表される。表 - 1 に、各試験体の試験結果と若干の検討事項を示したが、前述の破壊状況並びに各試験体の破壊応力度より考えると、表中の前半試験体は打抜きせん断破壊し、後2試験体は圧縮破壊したものと思われる。前半試験体の破壊応力度は圧縮強度の約%~%に相当しコンクリートの打抜きせん断強度としてほぼ妥当な値であり、この破壊が材料的欠陥

b)先端部台座;試験体の加圧に除し,写真-123に示すように漏斗状の鋼製台座でくい先端を受けて,くいが現場で固い層に打込まれる時の先端支持状態に近似させた。

c)切口部加圧リング; P C 試験体はくい先端の部分のみであるため,主体部の付いたくいと同様な 条件にする目的で,主体部に相当する部分として主体部肉厚巾でリング状にモルタルキャッピングし て,さらに写真-23に示すような鋼製リングを用いて加圧した。
