中部電力 正会員 橘 泰久

佐藤工業 正会員 秋山伸一

1.はじめに

1995年兵庫県南部地震による被害を契機に,これまでの耐震設計基準の見直しが各機関で進められている. このような趨勢の中で,レベル2地震動のようなより大きな地震力に対して,従来の設計法に従って建設された既存構造物の安全性をどのように照査するかは重要な問題である.このような背景から,地中構造物の 地震時耐力と変形性能を調べるための載荷実験を行った.本実験では,試験体としてこれまでに実際に使用 されてきた実物の地中構造物を用いている点に大きな特徴がある.ここでは,実験の概要と構造物の非線形 挙動についての概略検討の結果について述べる.

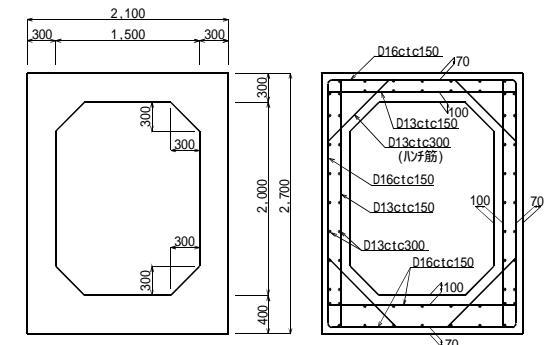
図-1 試験体の形状と配筋

実験に用いた試験体は約13年間海水排水路として使用され てきた鉄筋コンクリート製のボックスカルバートからワイヤ ーソーにより切り出した.実験に用いた構造物の形状と配筋 を図-1 に示す.この構造物は設置位置における土被り厚さを 約1m,設計震度を0.3として震度法により設計されている.

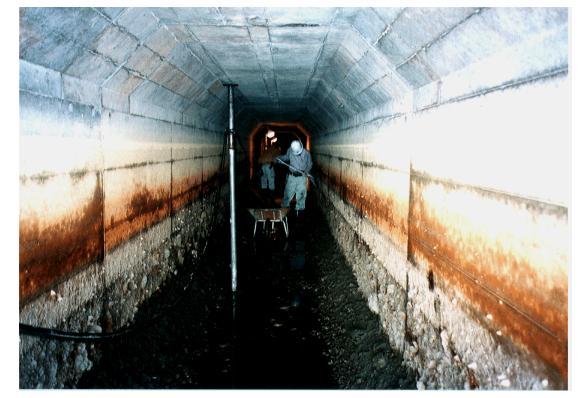
図-2 構造物内部の状況

試験体切り出しに先立ち,構造物を目視調査した.構造物 内部の状況を図-2 に示す.カルバート内部の側壁中央に見ら れる茶色に変色した部分はかつて水路内を流れていた海水面 の跡である.ここから下側に貝殻が付着している様子が見ら れる.調査の結果,このように変色や貝殻の付着があるもの の,有意なひび割れや鉄筋の錆などは見られず,構造物は健 全な状態であった.

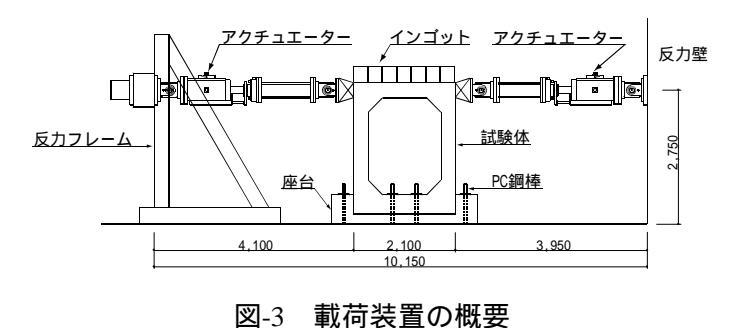
実験に用いた載荷装置の概要を図-3 に示す.この実験では 試験体上面に合計40kNのインゴットを並べ,土被り1mの上 載土荷重を模擬した.また,地震時に地盤から与えられるせ ん断変形を考慮して,側壁上端部に設置された2台の油圧ア クチュエーターから水平方向に圧縮加力を交番載荷した.

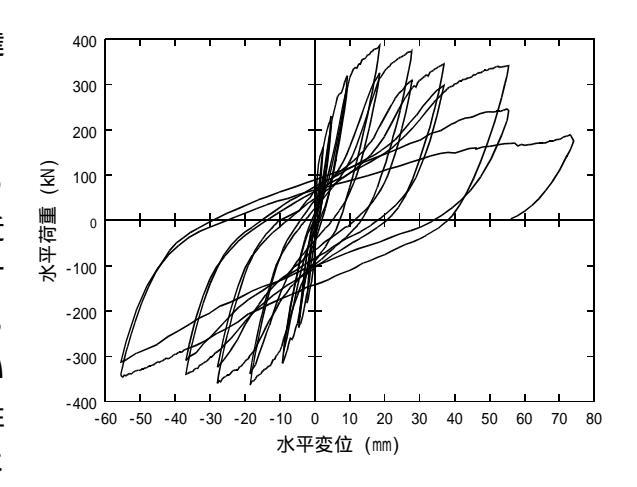
図-4 頂版中央における荷重-変位関係

交番載荷実験において頂版中央で計測された荷 重と変形の関係を図-4 に示す.実験では頂版の水 平変位が18.5mm(部材変形角1/100rad.)に達したと ころで耐力は386kNで最大となった.ここから水 平変位が増加すると耐力は低下し,水平変位 55.5mm(変形角1/33rad.)付近で左側壁下端部にせ ん断ひび割れが現れた.さらに右側アクチュエー

キーワード:交番載荷実験,既設地中構造物,地震時耐力,非線形挙動 中部電力㈱土木建築部 〒461-8680 名古屋市東区東新町1番地,TEL.052-973-2254,FAX.052-973-3173 佐藤工業㈱中央技術研究所 〒103-8639 中央区日本橋本町 4-12-20,TEL.03-5823-2352,FAX.03-5823-2358 ターから載荷し,水平変位 74mm(変形角 1/25rad.)付近に達 したところでせん断破壊した.

実験結果を考察するために図-6 に示す骨組みモ デルを用いて試験体が保有する水平耐力について 簡易的な検討を行った.ここでは,試験体の自重 と上載荷重およびモデルの右側壁上端から水平力 を作用させ、部材に発生する曲げモーメントが曲 げ耐力²⁾を越える箇所を塑性ヒンジに代えながら 逐次計算を行った.計算から得られる頂版中央の 荷重と変位の関係を図-7 に示す.この図には図-4 に示す実験結果の曲線のうち最大耐力付近までの

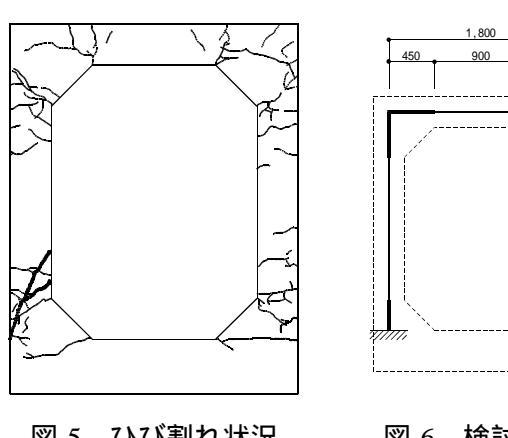
図-5 ひび割れ状況

図-5 には試験体に発生したひび割れの最終状況を示す. 図中, 左側壁下端部の太い実線がせん断破壊の原因となっ たひび割れを示す.図-5によると,ひび割れはハンチ付近 に集中して現れるのに対して,部材中央部には少ない.す なわち,ひび割れは特定の箇所に集中して現れる.これら のひび割れは,部材変形角が小さい実験初期の段階におい て曲げひび割れとして現れた.水平変位の増加に伴い塑性 変形が進行すると, 左側壁下端部で曲げひび割れを結ぶよ うにせん断ひび割れが発生し,最終的にせん断破壊に至っ た.なお,試験体はせん断破壊後も自立し,内空 を確保していた.

上記の計算から,塑性ヒンジが形成される箇所の発生断 面力と耐力を表-1 に示す.表-1 によると,塑性ヒンジが形 成される時点で部材に発生するせん断力はせん断耐力を越 えていない.この結果から判断すると,実験では曲げによ る鉄筋降伏により塑性化が進んだ後にせん断破壊が発生し たものと考えられる.このことは上述した試験体ひび割れ の発生状況とも符合する.

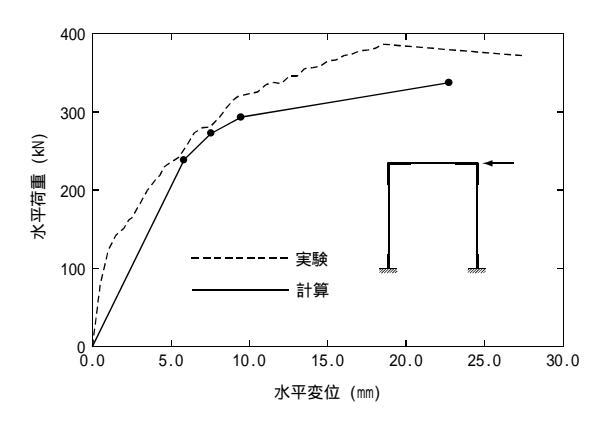
図-7 骨組み計算結果

包絡線を破線で示す、本検討は骨組みモデルによる簡単な 線形計算に基づいているにも関わらず,図-7 に示すように 実験結果を比較的良く表している.
