西日本旅客鉄道株式会社	正会員	奥村	浩一
東日本旅客鉄道株式会社	正会員	渡辺	康夫
長岡技術科学大学	正会員	海野	隆哉

気泡混合軽量盛土(以下軽量盛土)は自立性が高く、従来考えられているような設計震度に関しては十 分な耐震性を有している。しかし兵庫県南部地震のような大きな直下型地震の経験から、耐震性の検討が必 要となってきているものの、軽量盛土が実際の地震の際にどのような破壊形態となるのか確認されておらず、 設計の考え方も整理されていない。ここでは、軽量盛土の模型振動試験を行い、ひび割れの発生状況を計測 し、その実験結果を静的に解析を行ったのでその結果について報告する。

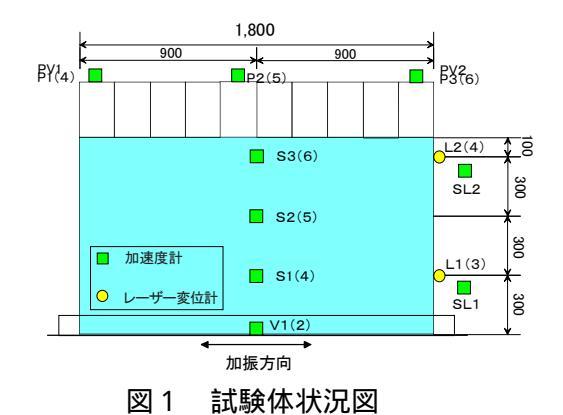
図1に試験体の状況図を示す。試験体の大きさは載荷 するおもりの重量と振動台の性能から 180_{cm}×100_{cm}× 10_{cm}とし、試験体を 60_{cm}の間隔で 2 枚並べて配置した。 上載荷重(おもり)として 5.5 k Nの鋼材を使用し、鋼材 と試験体の間に厚さ 1cm の硬質ゴムを設置することによ り荷重を試験体の上面に均等に載荷した。case1 から case5 はすべての鋼材を上部のみで水平方向に軽く連結 し、case6 は鋼材の上下部を締結して一体化した。

試験体の挙動は、側面に三段に設置した加速度計によ り試験体応答加速度を、端面に設置したレーザー変位計 により変位を測定する。また、振動台及び鋼材にも加速 度計を取り付け、試験体の挙動と比較した。

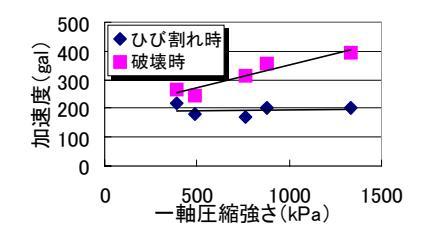
図 2 ひび割れ発生・破壊時加速度と一軸圧縮強さの関係

表3に試験体のひび割れ発生・破壊時加速度を示した。 おもりを一体化した case6 がおもりの上部を連結した他 のケースよりもひび割れ加速度、破壊加速度ともに大き くなった。図2におもりの上部を連結したケースの一軸 圧縮強さとひび割れ・破壊時加速度の関係を示した。ひ び割れ発生加速度は一軸圧縮強さが大きくなってもほと んど変化はなかった。また、破壊時加速度は一軸圧縮強 さの増加で大きくなったが、増加率は小さい

- 1)振動数 2Hz でのひび割れ発生加速度は一軸圧縮強さが 増加してもあまり大きくならない。
- 2)振動試験時の破壊形態は、試験体の大きさ及び一軸圧 縮強さに関係なく引張りによるひび割れが発生・成長 してから崩壊する。
- 3)おもりの載荷状態を考慮した静的 FEM 解析において、 振動試験による試験体のひび割れ発生位置を表現す ることができた。

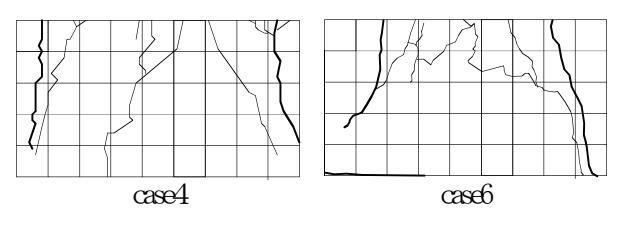
図 3 試験体破壊状況

気泡混合軽量盛土、模型試験、振動台試験、FEM 解析 〒940-2188 新潟県長岡市上富岡町 1603-1 Tel:0258-47-9608 Fax:0258-47-9600 図3に試験体の破壊状況を示す。おもりの上部を連結した case4 では試験体上端部に入ったひび割れが下方向へ 成長して行き、最終的に崩壊に至った。おもりを一体化 した case6 では case4 よりも上端部やや内側にひび割れ が発生した。また、上部のひび割れ発生と同時に下端部 にもひび割れが発生した。この下端部のひび割れが原因 となり、ロッキング振動を起こして破壊に至った。

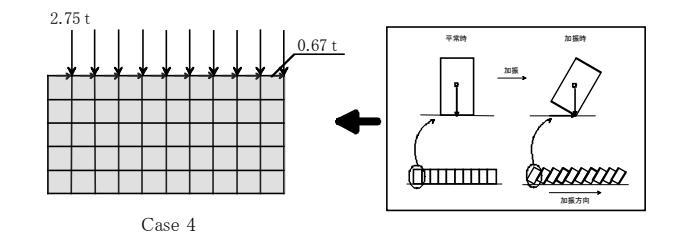
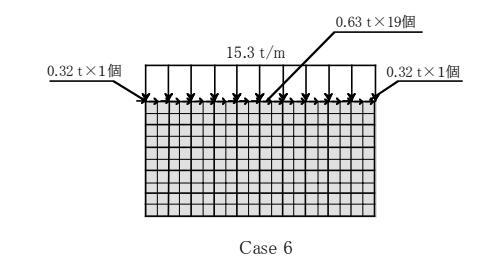
図 4 FEM 解析モデル

図4にひび割れ時の case4 と case6 の FEM 解析モデルを 示した。おもりの上部を連結したモデルは加振時におもり が傾くことを考慮して、おもりの荷重を集中荷重に置き換 えたモデルとした。また、おもりを一体化した場合は加振 によるおもりの浮き上がりがないものとして荷重を等分布 で載荷させた。また、両モデルとも水平荷重として、おも りの荷重に振動試験におけるひび割れ時の加速度を乗じて 慣性力とし、静的に載荷した。

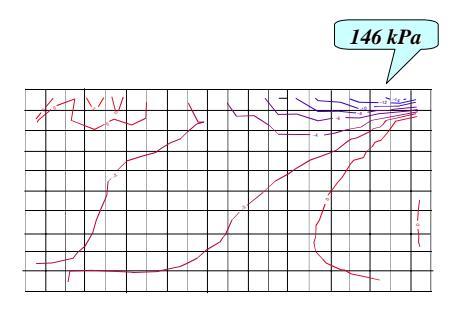
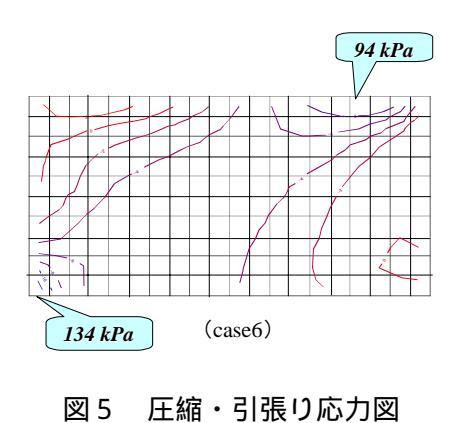
図5にFEM 解析の結果を示した。おもりの上部を連結し た場合の case4 では試験体上端部に引張り応力が集中した。 また、この引張り応力の集中した位置は振動試験において ひび割れが発生した位置とほぼ同じであった。おもりを一 体化した case6 では上端部よりやや内側と下端部に引張り 応力が集中した。また、この場合も振動試験でひび割れが 発生した位置と引張り応力が集中した位置はほぼ同じであ ったことから、case4 及び case6 の振動試験結果を再現す ることができた。
