大成建設(株)技術研究所 正会員 今井 博

1.はじめに

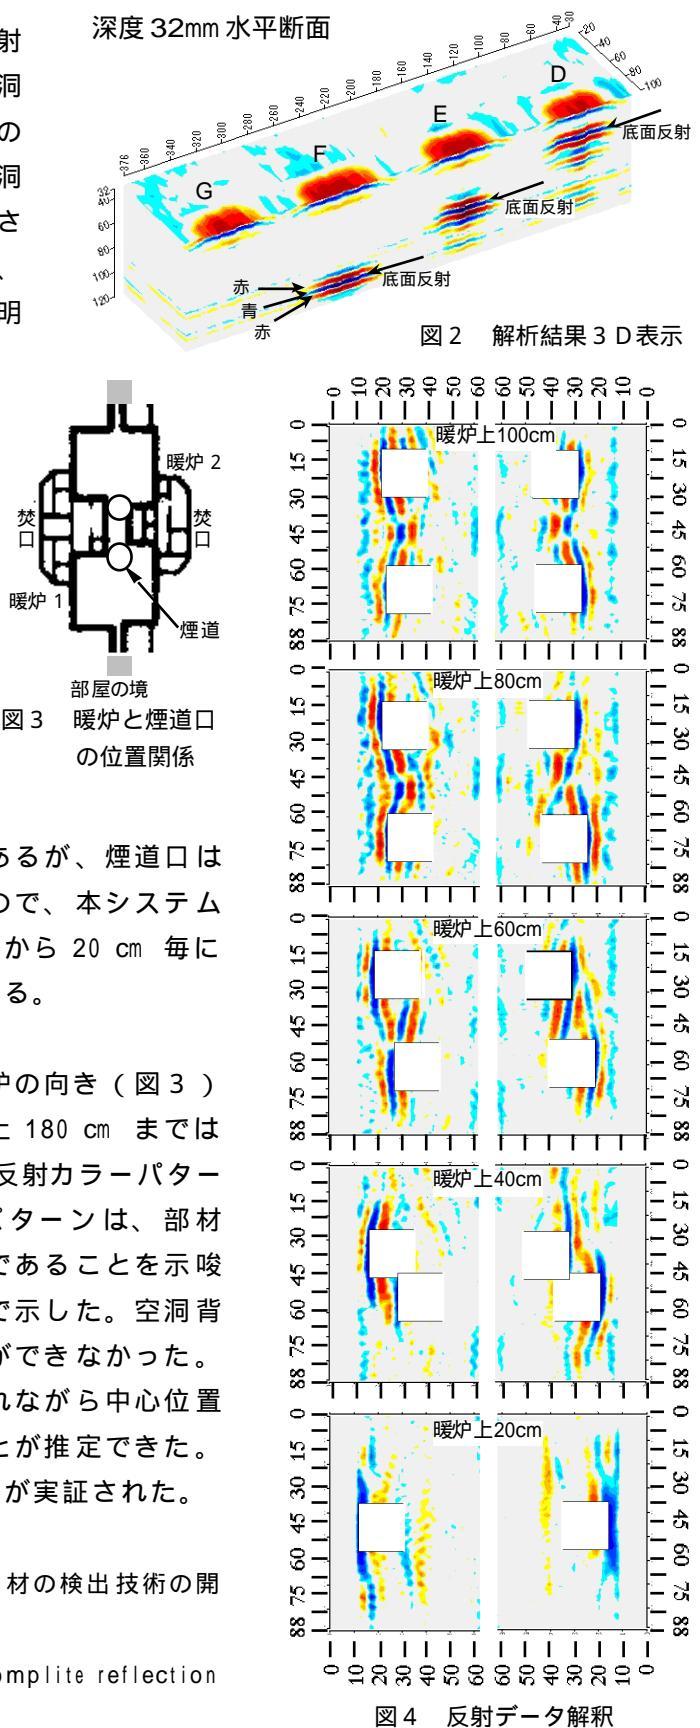
図1 供試体内部構造

図1に示すように、供試体の大きさは、縦2m、横4 m、厚さ0.9mであり、内部に9個の空洞を作成した。 空洞 ABCXY は側面にあり、蓋をして水を封入できる ようにした。内部の空洞はアクリル板で作成し水が注 入できるようパイプ2本を引きだした。

最近、電磁波調査での様々な3-D解析⁴⁾の報告があるが、本研究では、指向性の良いレーダ・システ ムであることを考慮し、一定間隔の測線で得られた数個の2次元断面について、個々の測線で一連の信 号処理を行い、3次元データとして横断面・縦断面が得られる設計とした。その結果の例を図2に示す。

キーワード:コンクリート、リニューアル、非破壊検査、レーダ、空洞調査 連絡先(〒245-0051 横浜市戸塚区名瀬町 344-1 TEL:045-814-7231 FAX:045-814-7252) 図では空洞D、E、FおよびGの上面を表している。従来の2次元断面よりもコンクリート内部状況の平 面的な変化を把握することができた。解析結果のカラー表示では、コンクリート 水境界では [青 赤

青]という反射パターンを抽出し、一方、水 コンクリート境界では[赤 青 赤]という反射 パターンを抽出することができた。しかし、空洞 内は水が封入されている状態であり空洞の底面の 位置が異なった表示となっている。例えば、空洞 Fについて、厚さは、この図では90cm 位と判断さ れるが、水中の電磁波速度は3.3cm/nsecであり、 換算すると空洞厚は28cmとなり、埋設空洞を説明 できる。空洞Gの底面に関してはレーダシ ステムの問題で水 コンクリート境界から の反射データが収録できなかったが、この ように、コンクリート内部の状態が高精度 で確認できた。

建築構造物内部の調査例を示す。図3に 示すように、右側と左側の2つの部屋の境 目に背中合わせで、レンガで作成された暖 炉が2つあるが、煙道の構造が不明であっ

た。図3に示すように、焚口は左右に1つずつあるが、煙道口は 図で上下である。本構造物は重要文化財であるので、本システム により非破壊検査を行った。測線は暖炉上部の棚から 20 cm 毎に 180 cm まで 9 測線であり、測線長は 88 cm である。

解析結果を図4に示す。測定断面を2つの暖炉の向き(図3) に合わせて表示した。また、測線の 100 cm 以上 180 cm までは ほぼ同じ状態であるので省略した。反射位置での反射カラーパター ンとして [赤 青 赤]が抽出できた。このパターンは、部材 (レンガ)と空洞(煙道)との境界からの反射であることを示唆 している。図では、その反射面を白抜き長方形で示した。空洞背 面は電磁波速度が高速であるため反射波が識別ができなかった。 解析結果から、暖炉の煙道は、お互いに左に捩れながら中心位置 (部屋の境)に移動し、煙道口の位置となることが推定できた。 後日、煙道形状の確認ができ、電磁波による推定が実証された。 参考文献
